# 調査事業報告書

〈木造住宅の乾燥材使用に関する調査〉

平成12年3月

財団法人 日本住宅・木材技術センター

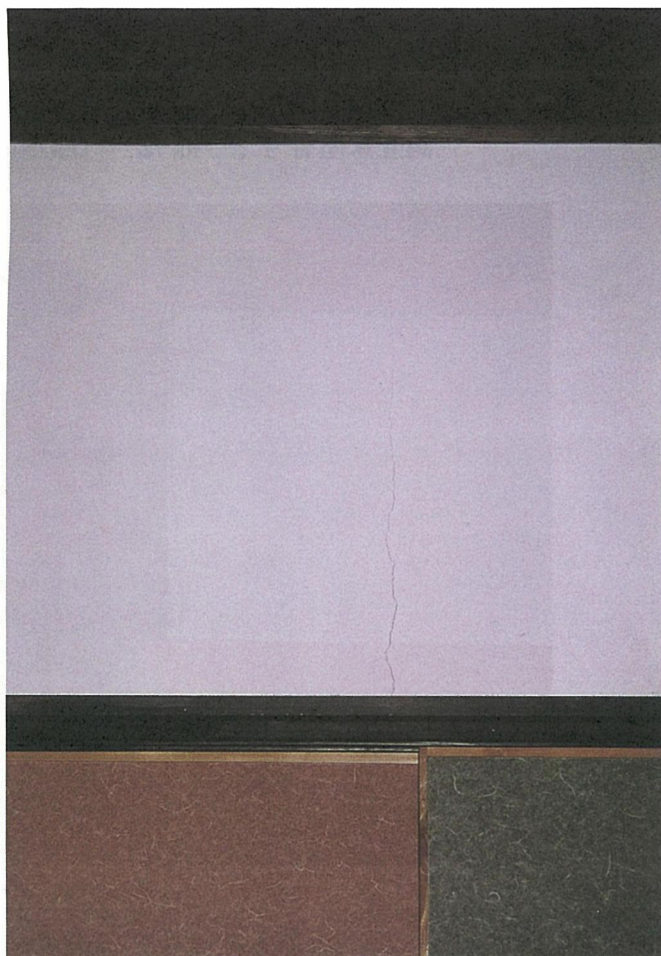
調査家屋番号：  
熊-1 (熊本県)

写真1 居間の塗り壁の亀裂

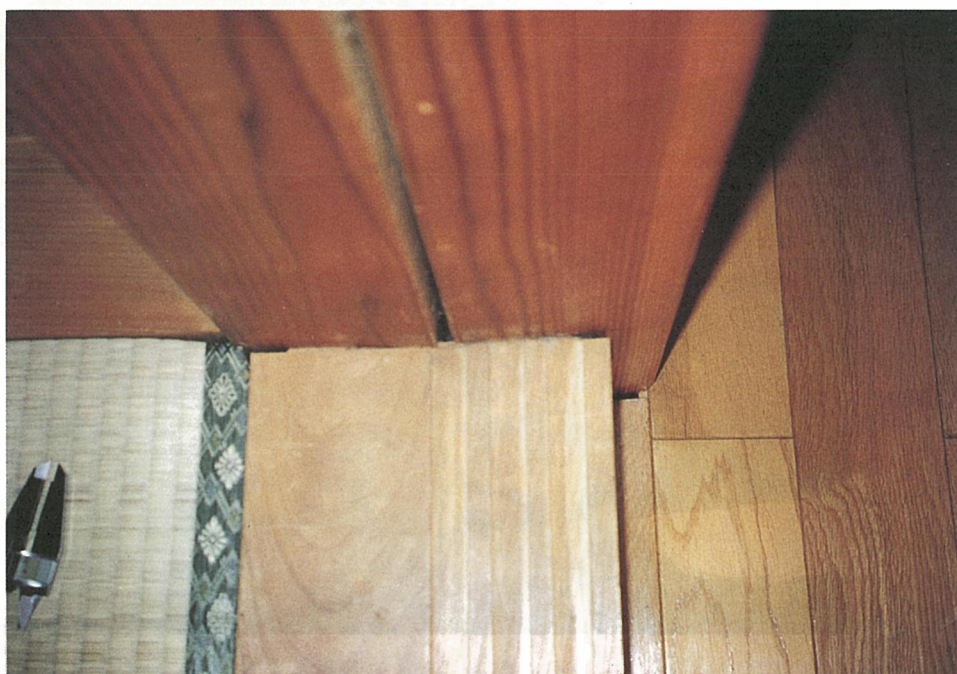
調査家屋番号： 熊-1 (熊本県)

写真2 柱下部で生じた敷居との隙間

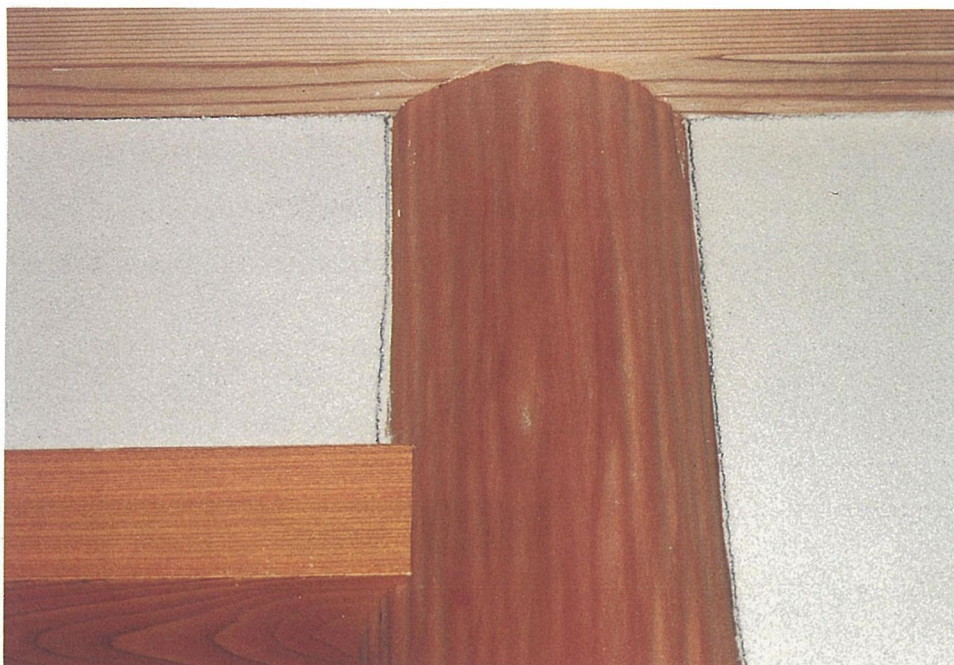
写真3 床柱と壁の間に生じた隙間  
調査家屋番号： 熊-2 (熊本県)

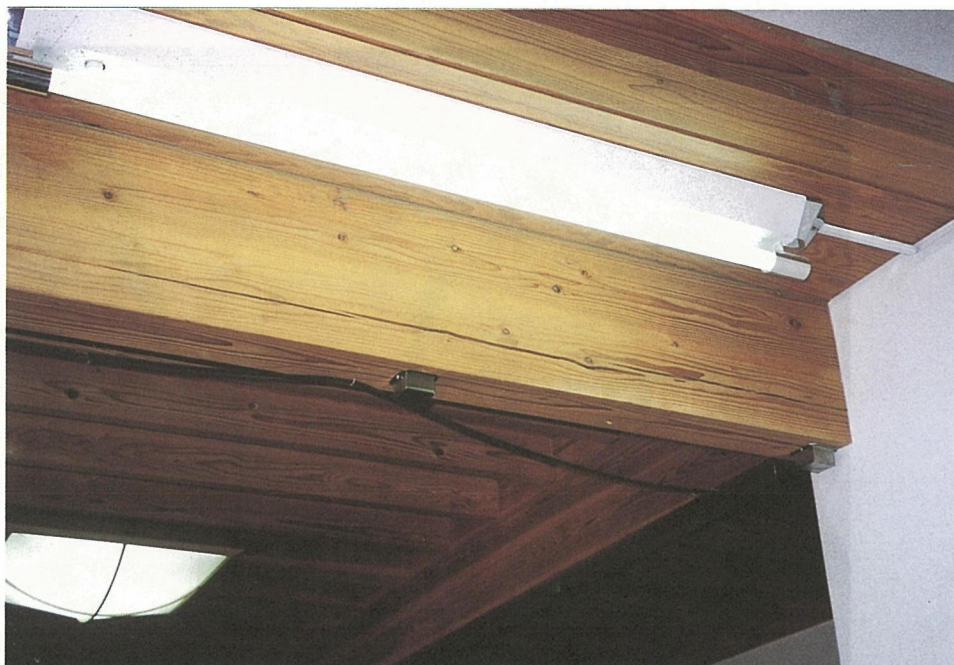
写真4 居間の重ね梁に生じた割れ  
調査家屋番号： 熊-2 (熊本県)

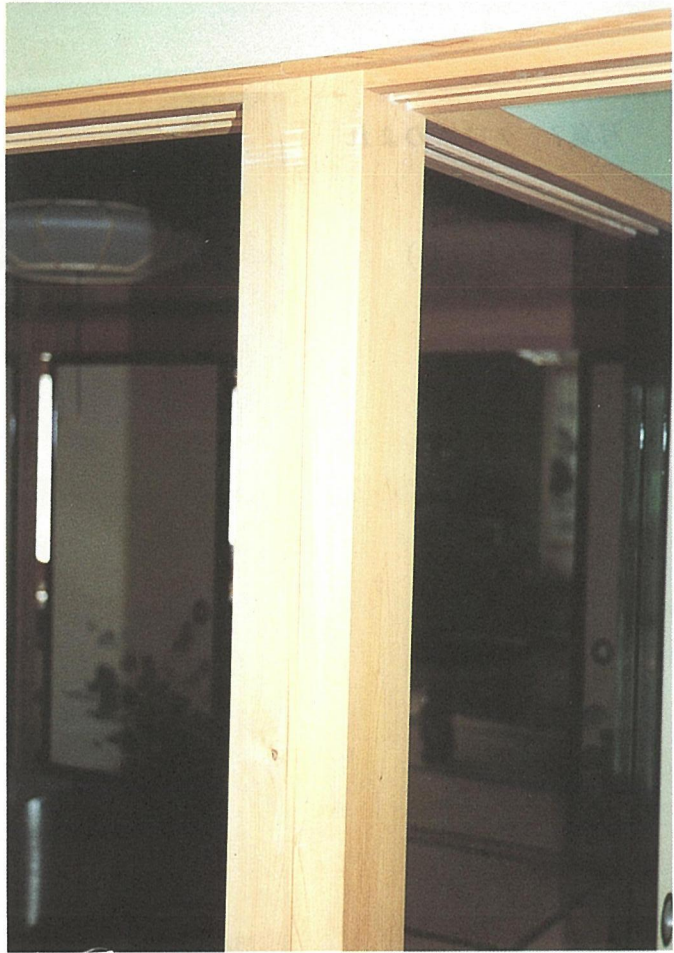
調査家屋番号：  
静-1 （静岡県）

写真5 柱材の割れ

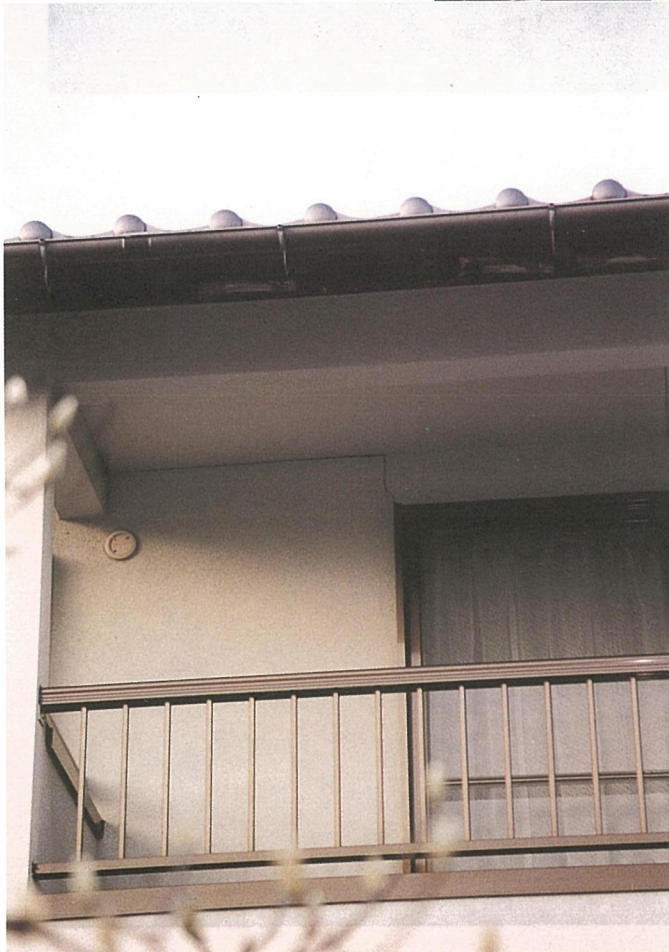
調査家屋番号：  
大-4 （大分県）

写真6 外壁に生じた亀裂

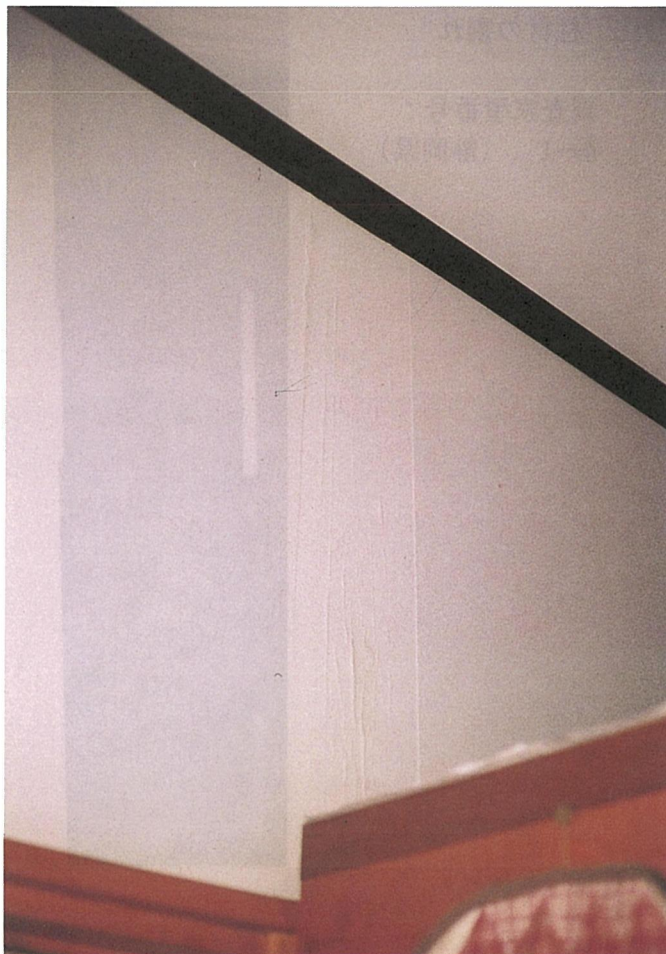
調査家屋番号：  
大-4 （大分県）

写真7 クロスのよれ

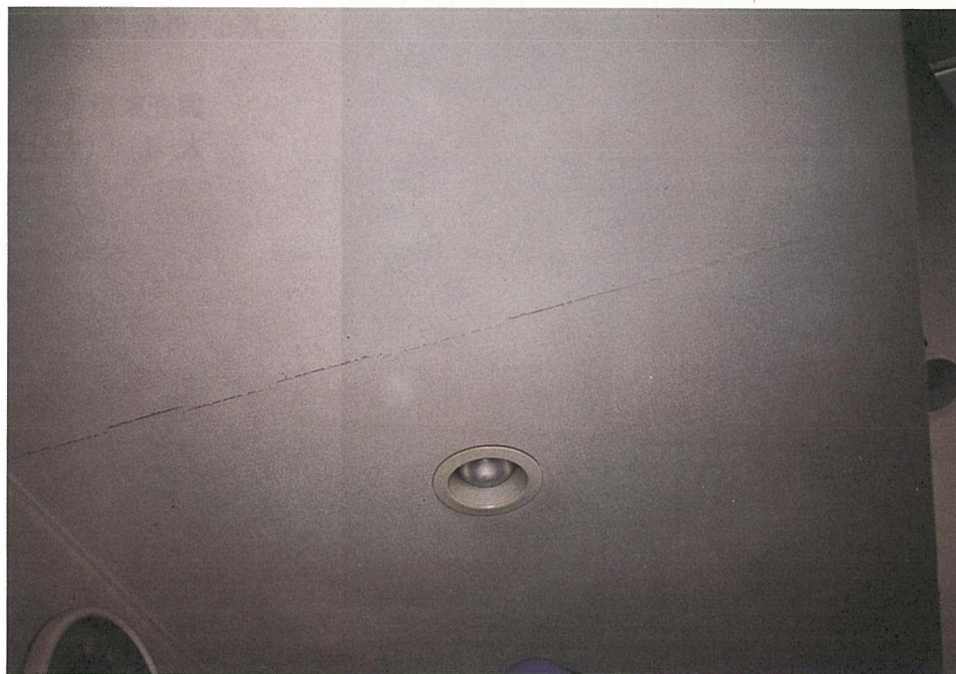
調査家屋番号： 大-4 （大分県）

写真8 クロスに生じた亀裂
