森林資源有効活用促進調査事業報告書

(木造住宅のメンテナンスマニュアル作成に関する調査)

平成12年3月

財団法人 日本住宅・木材技術センター

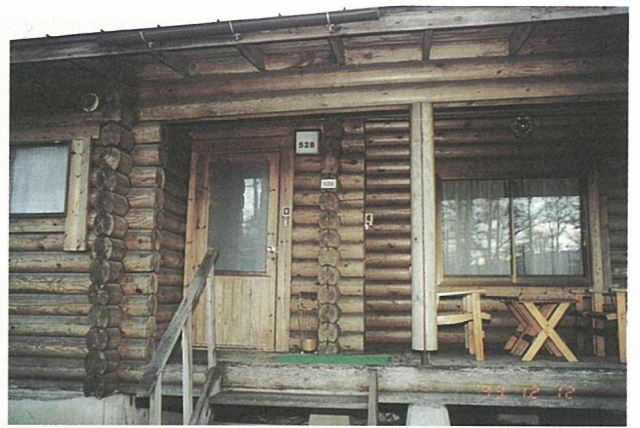
写真5 " 玄関・ベランダは庇下のたの校木損傷無し

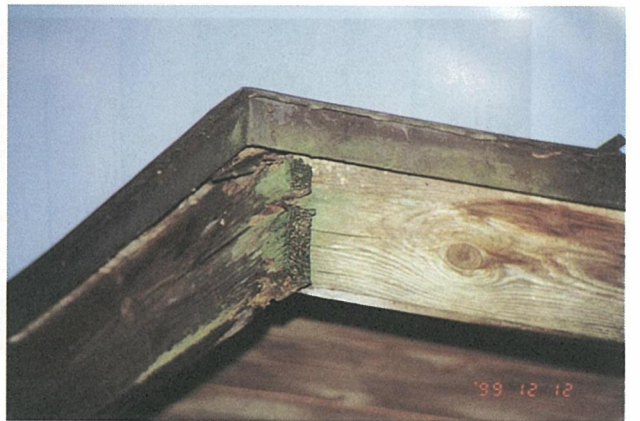
写真6 " 破風板の腐朽(築26年)

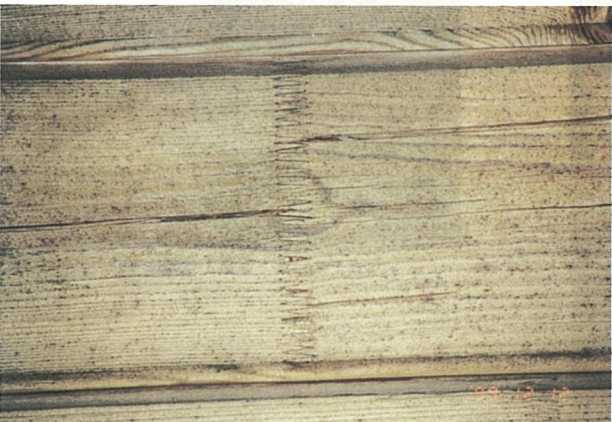
写真3 " 経過年数17年の校木表面の黒カビ

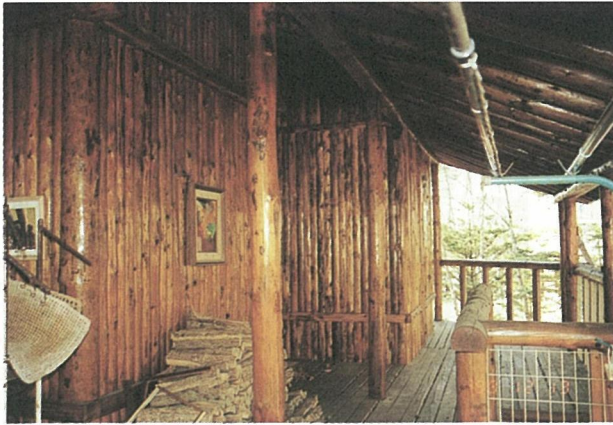
写真9 B地区 縦使い、回廊上に庇あり校木損傷無し

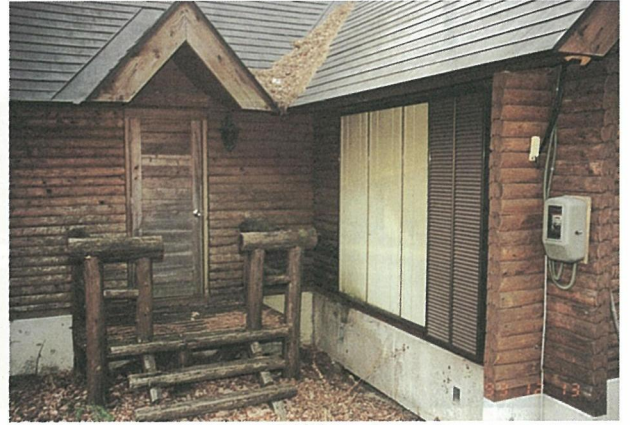
写真13 " 屋根より滴下の、手摺り跳ね返り水による腐朽

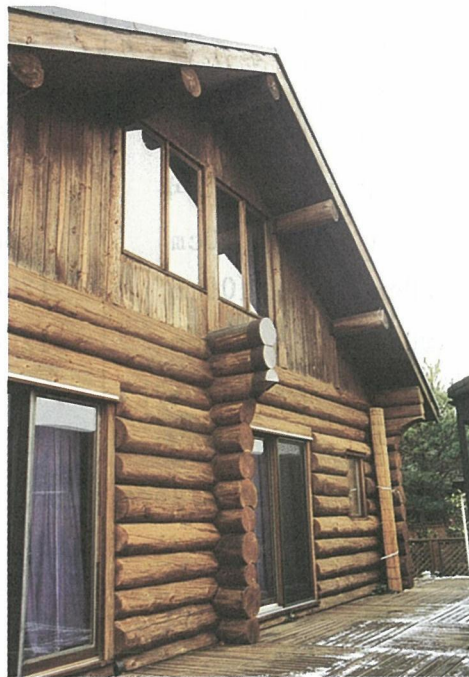
写真-2 南面

したがって突き出た丸太の木口を雨水から守るためにけらばの出を長くする。上記の丸太部分は、けらばのすぐ下にあるわけではないので、写真-3に見られるように丸太上部には藻が発生している。写真-4は写真-2の足元部分である。写真左の半丸太は土台相当材、白く筋状に見えるのが布基礎で、板が敷き詰められているのはベランダである。写真-2でわかるようにけらば直下の板とそうでない板とでは色が異なっている。これは雨水を主原因とする汚染によるものである。やはり雨水にあたることの方が少ない方が腐朽も汚染も少ない。写真-4に見られるように、最下段にある半割りの土台相当材は健全であった。

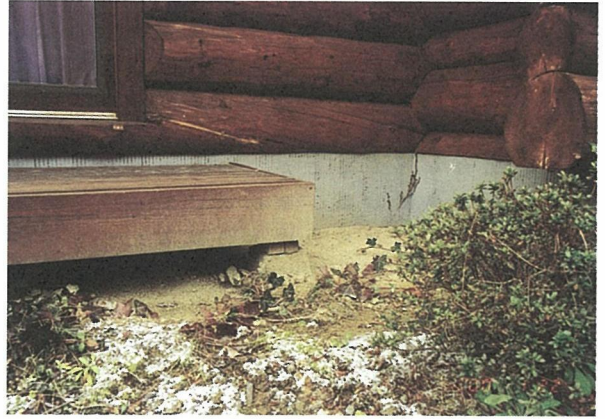
写真-5 床面と庭との段差のための台

写真-5は室内より庭におりるための靴脱ぎ台を示している。台の右隅を見ると土が被っている。台に土が被った原因は、軒先あるいはけらばからの落下する雨水の跳ね返りによるものである。雨滴の径は強雨でない限り微小だが、屋根面を伝わって軒先から滴り落ちる雨水の径は、肉眼で判別できるほど大きい。雨水の跳ね返りは、雨水の径、落下する高さ、地表面の硬軟・凹凸などによって、その範囲が異なってくる。したがって軒・けらばを深くすることは、降雨から外壁を守る唯一の手段となる。

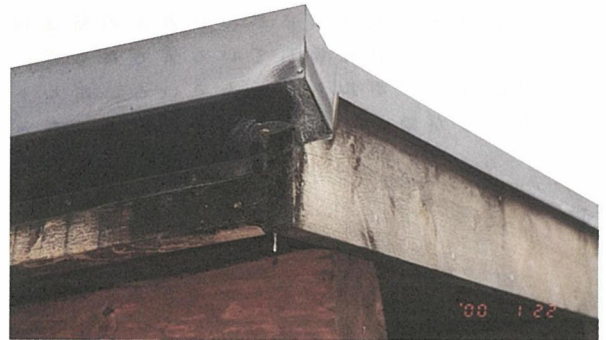
写真-6 軒とい

写真-6は屋根隅角部の納まりである。画面右部分はけらばで破風板を示し、左部分は軒といと鼻隠し板を示している。角に白く垂れ下っているのは、小さな氷柱である。屋根鼻き材の端部を仕舞い、破風板の上部に設けられている金属板は破風板より1cm以上離して取り付けられている。そのために金属板より破風板に雨水が流下しないので、破風板は健全な状態に保たれていた。

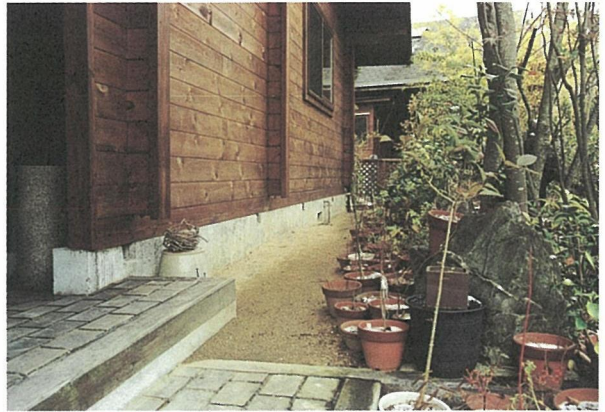
写真-9 玄関先 角ログの木口の覆い

写真-9は角ログ交差部で突き出ているログの木口を2cm厚みの板で覆っている状況である。軸組構法の真壁造りには部材の木口が露出されるのは、たるき、棟木、もや、土台などがあるが、屋根部分にあっては破風板、鼻隠し板、金属板、漆喰などで木口を覆い、木口からの雨水の浸入を防いで、部材の腐朽を防止している。丸太組にあっては、壁の交点毎にログの木口が露出され、ここからの腐朽が心配される。したがってログの木口を被覆することは理にかなった方法である。

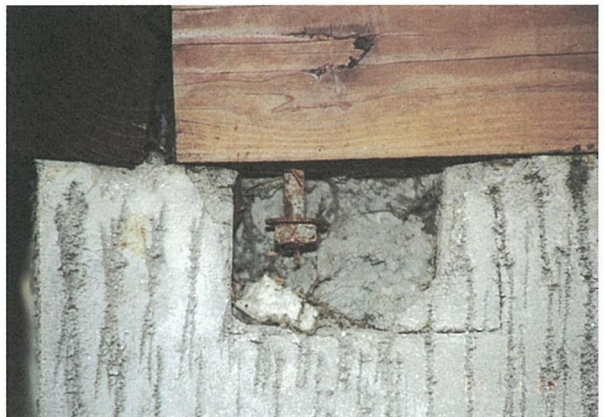
写真-10 通しボルトの弛み

写真-10は通しボルトの弛みである。この構法によるログは欧州マツであり、ログの形状は現地で加工され、日本への輸送期間があるので十分乾燥している筈であるが、材が収縮して、ボルトが弛んでいる。ボルトは締め直しが効くので定期点検が必要である。

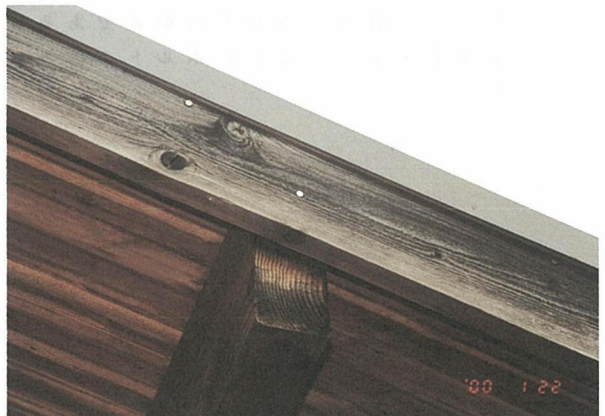
写真-11 屋根梁と破風板

写真-11は屋根梁と破風板との納まりである。丸太組は本来壁が鉛直力ならびに水平力を支えるので、小屋組は小屋束を建てずに妻の部分にまでログを積み上げ、相対する壁に棟木、もやを架け渡して屋根を造る。相対する壁の間隔が広ければ、部材の断面が大きくなり、軸組構法でいう棟木、もやを屋根梁と呼んでいる。この屋根梁は壁を突き抜けて木口を露出することになるので破風板で覆う。しかし写真で見られるように屋根梁の断面が大きいために破風板では覆いきれない。破風板の幅を広くすることもデザイン上見苦しくなる。かくて写真で見られるように断面の下半分が黒ずんでいるのは降りかかる雨水によるものである。

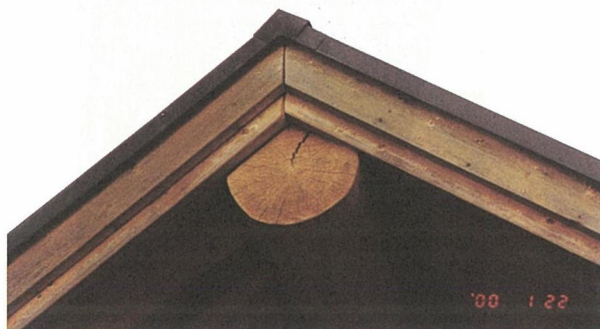
写真-16 棟木と破風板

写真-16は棟部分の納まりを示している。けらば部分の破風板に対する金属板を破風板と離して取り付けていたので、破風板の汚れが少ない。

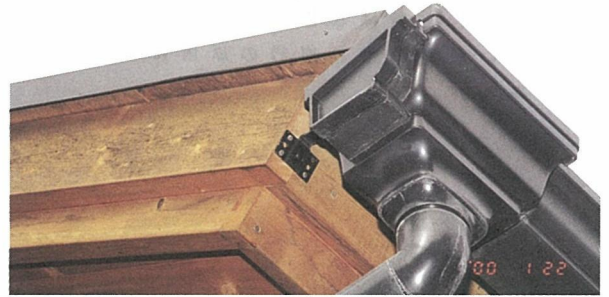
写真-17 軒先の詳細

写真-17はけらばの下端部ならびに軒裏の納まりを示している。野地板を破風板より突き出し、その上から金属板を被せ手ているので金属板より破風板に雨水が伝わることはなく、そのために破風板の下端部が腐朽することはない。

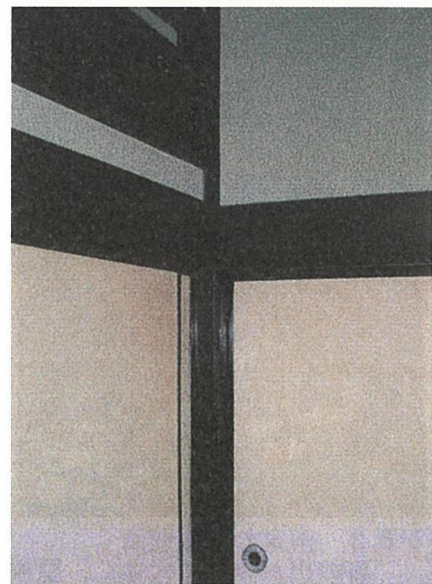
写真10 南家 座敷内部
壁のひびわれ、建具の狂い等は見られず、構造体は健全さを保っていると推定される

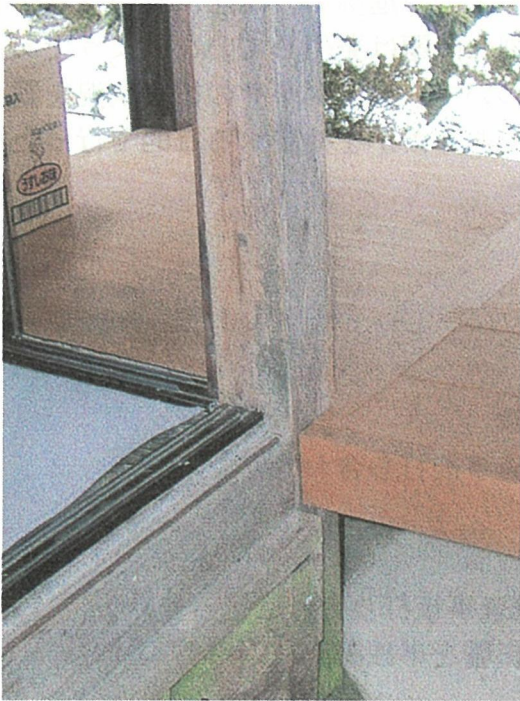
写真15 竜泉寺庫裏
東南隅の柱の根継ぎ
継ぎ手は金輪継ぎを用いている

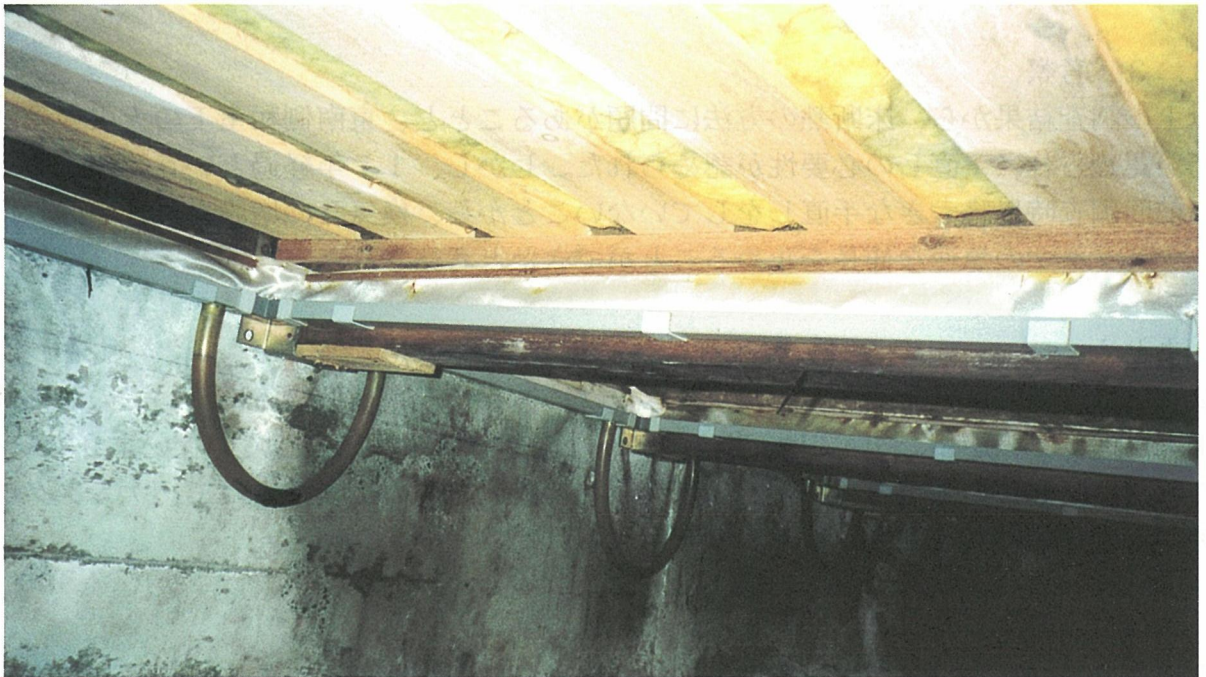
写真2 長谷川邸の床下 (再処理のパイプが見え、ほぼ健全である)

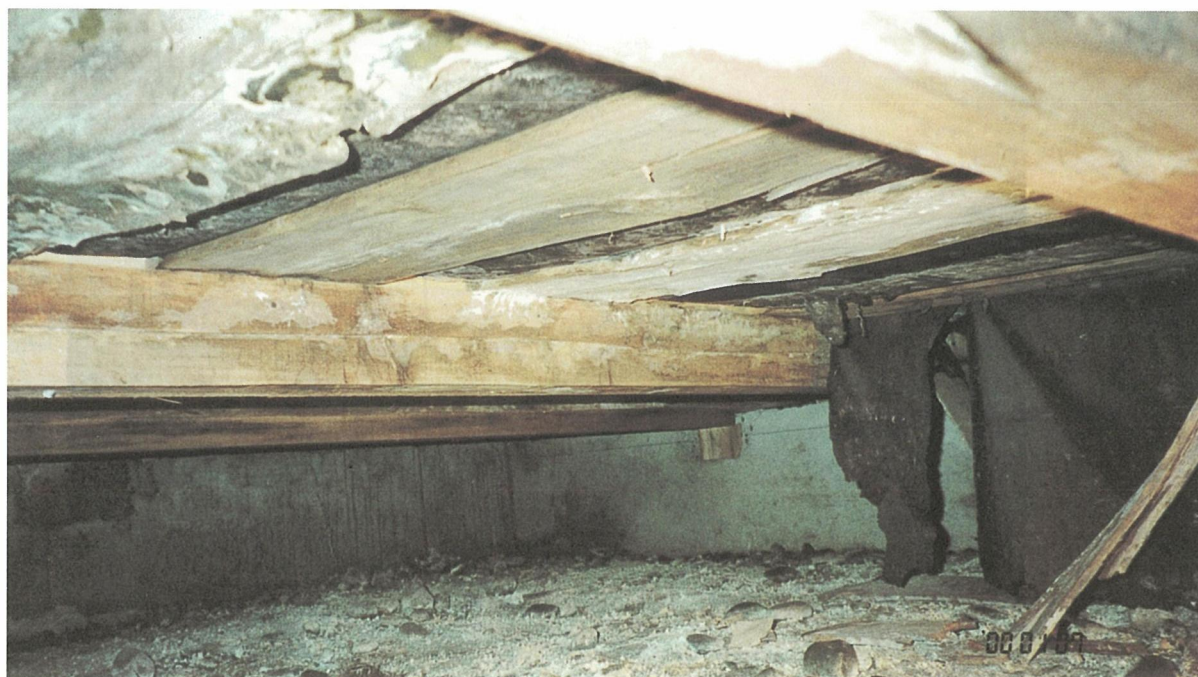
写真4 葛西邸の床下 (大引きの一部腐朽)

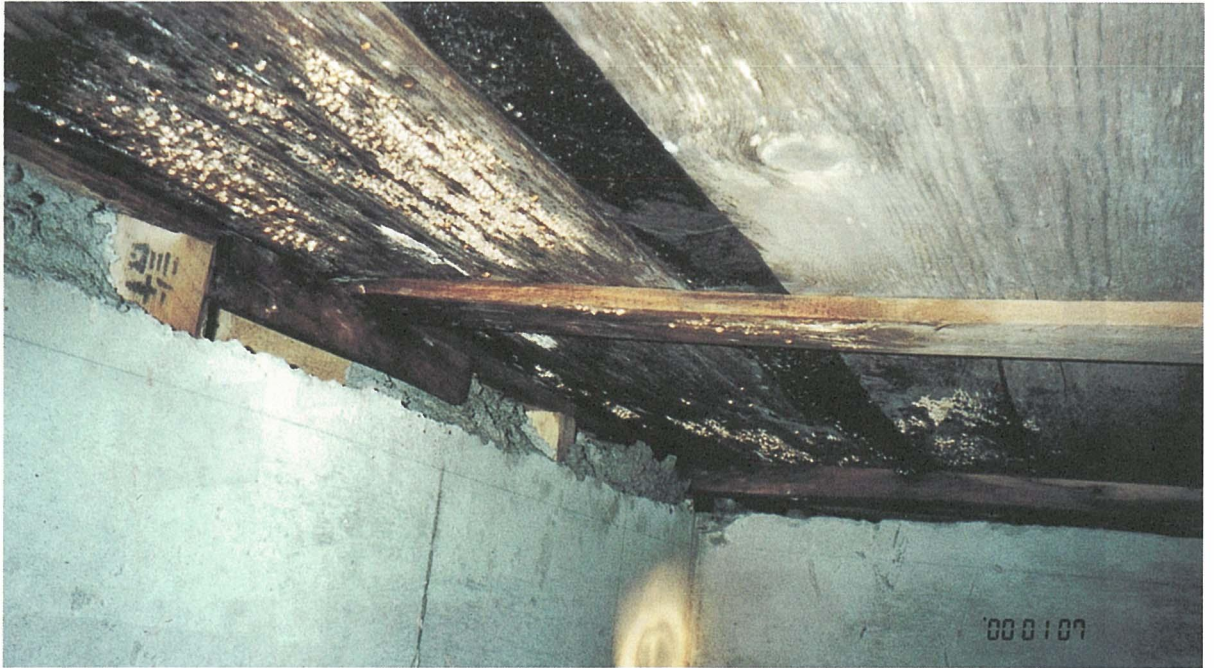
写真5 葛西邸の床下 (断熱材受け材が腐朽している)

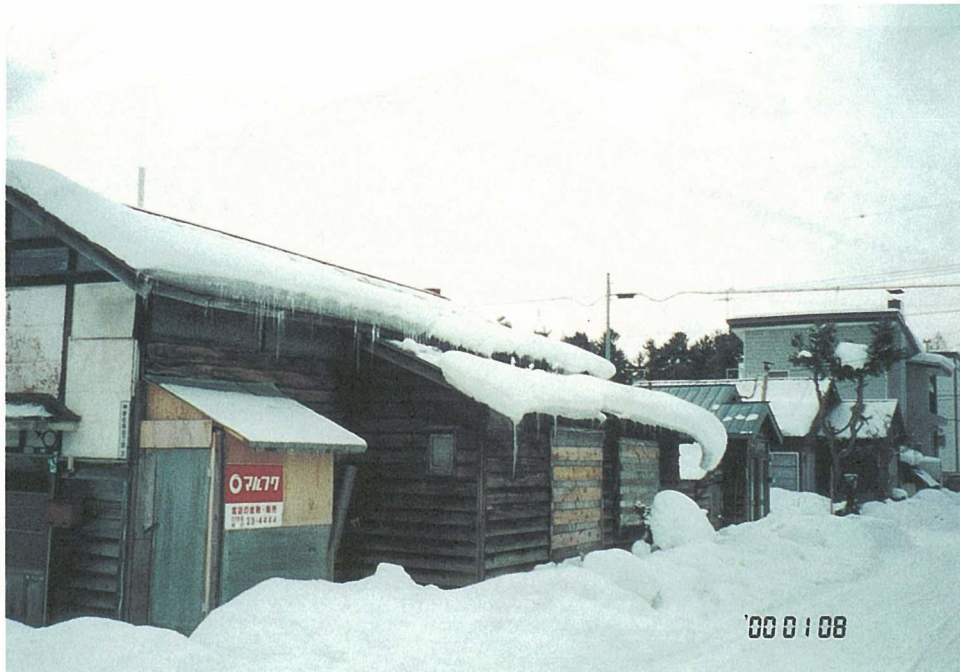
写真6 雪の問題 (つららや、氷状になった雪が、住宅側に回り込むのが見える)
