森林資源有効活用促進調査事業報告書

(大規模木造建築物の管理・メンテナンス上の課題と対策に関する調査)

平成7年3月

財団法人 日本住宅・木材技術センター

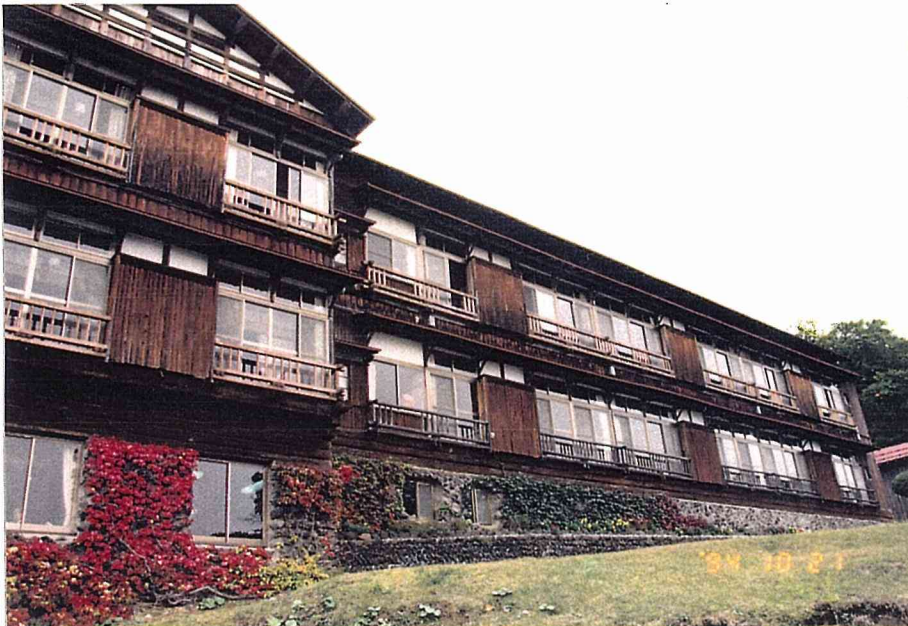
写真 2-2 ホテル側面

外壁仕上げの杉半丸太は7年前に取り替えられている。写真2.2でもわかるように軒、庇によって雨掛りとならない部分の汚れは少ないが、雨の掛かる部分は汚染が目立ち始めている。この現象は2階部分よりも雨掛かりの多い3階部分が顕著である。この部分は汚染部分の色、肌目の状態から見て未だ腐朽には至っていないと判断される。

外壁の仕上げが杉半丸太
を縦張りとしているのがわ
かる

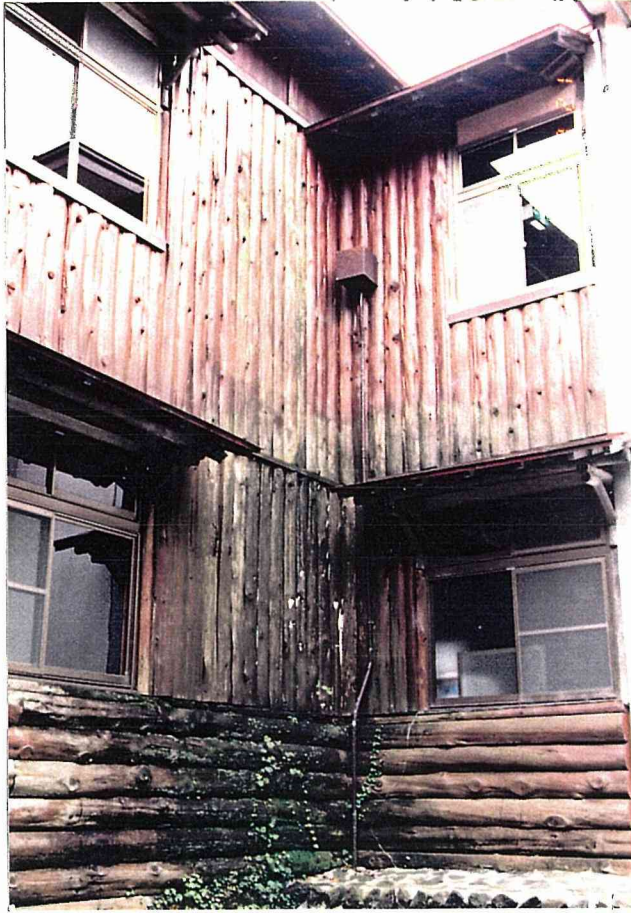
写真 2-4 外壁脚部の腐朽

杉半丸太の腐朽していると思われる箇所が1箇所あった。(写真2.4、2.5) その箇所はコの字になっている本館の入隅部である。この入隅部は、屋根だけを見るとL型になっており、棟の高さが異なると同時に軒の高さも異なっている。このため低い方の屋根が隣の外壁に直接あたっている。(写真2.4参照) このため屋根面を流れ落ちてきた雨水は、積雪のため雨樋がないため外壁面を流れ落ちることになり、杉半丸太を過度に濡らすことになる。これが原因で、写真2.5に見られるように藻菌が繁殖しているとともに木口が腐朽している。縦に張られた半丸太は、雨水の流下を容易にするが、横張りは水分の滞留を容易にしたために横張り部分に被害が発生したのであらう。

この建物には、冬期積雪のため雨樋が無い。したがって建物のL型に交差した箇所には、写真に示すように屋根からの雨水は外壁面を伝わり落ちることになる。雨水の滞留は、縦張り半丸太よりも横張り半丸太の方が大きい。このために丸太が腐っている。

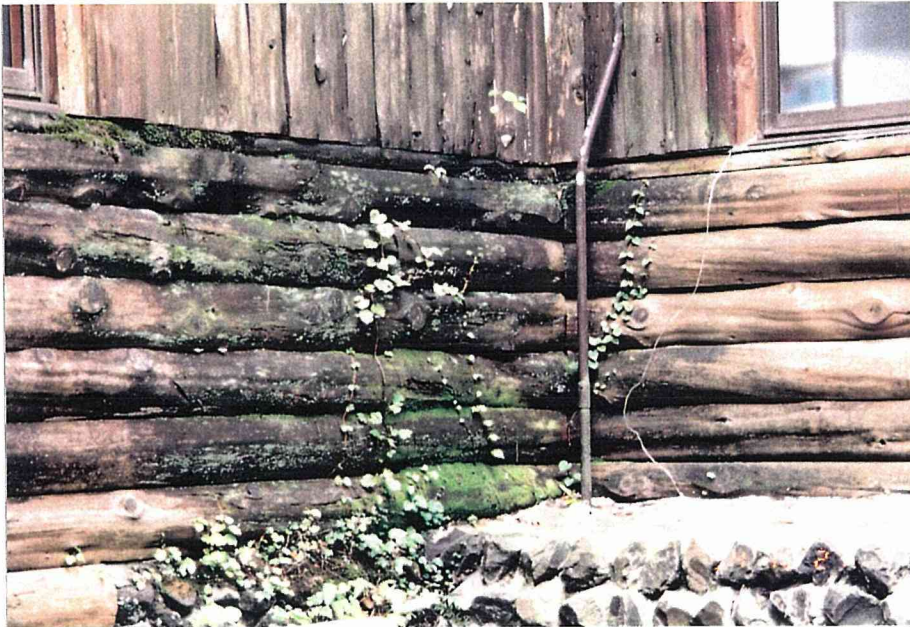
写真 2-5 写真2-4の拡大

緑色に見えるのは藻菌
変色している部分が腐り始
めている
