平成7年兵庫県南部地震 木造住宅被害調査報告

(平成6年度木質資材利用適正化緊急調査事業)

平成7年3月

(財)日本住宅・木材技術センター

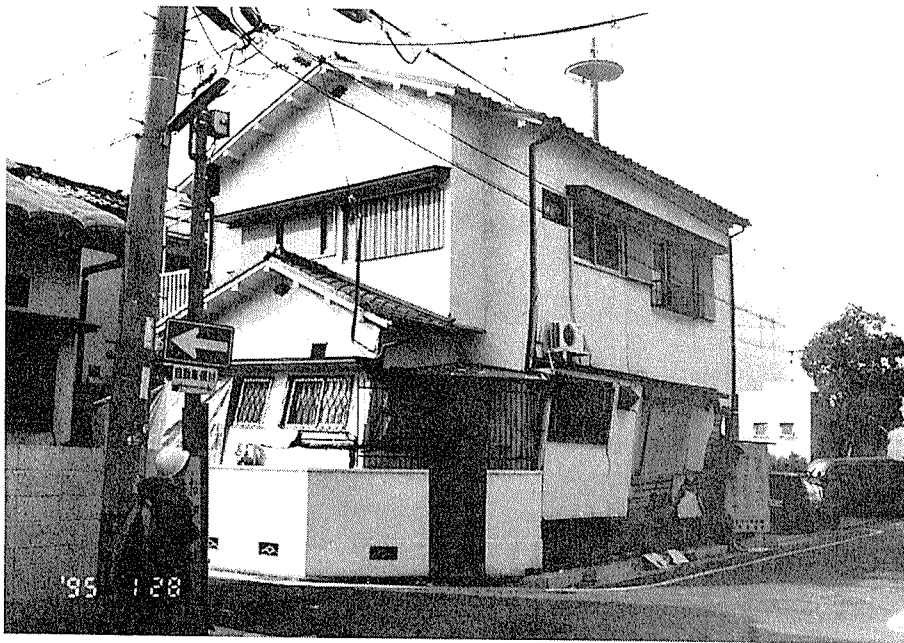
表1-2 の建物
木造戸建住宅の外観
柱の最大傾斜角は42
/300、桁行方向に傾
斜している。桁面が
南面しているため、
大きな開口ができ、
壁が少なくなる

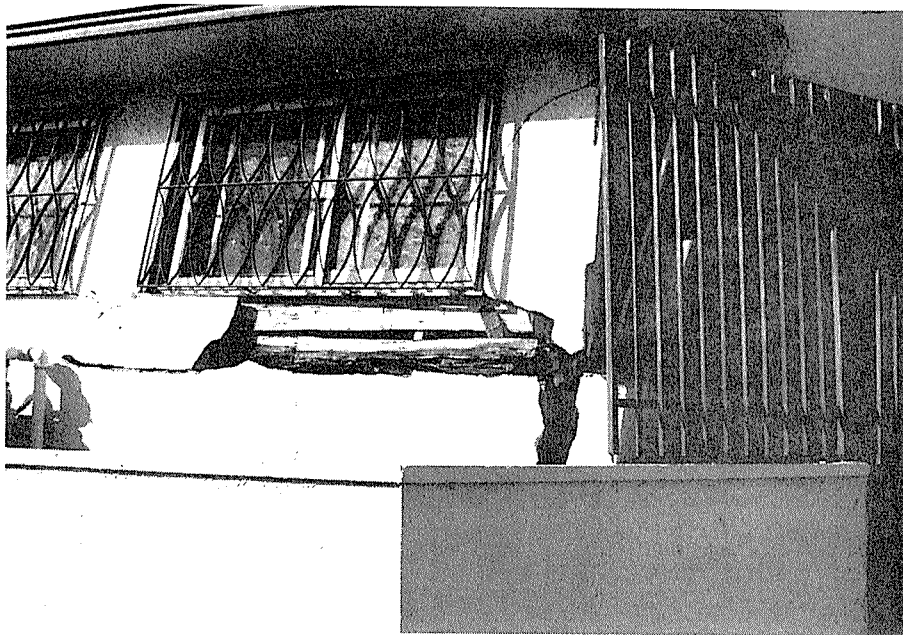
下屋妻面にある浴室
コンクリートブロッ
ク腰壁上にある土台
の腐朽、外壁モルタ
ル剥がれる

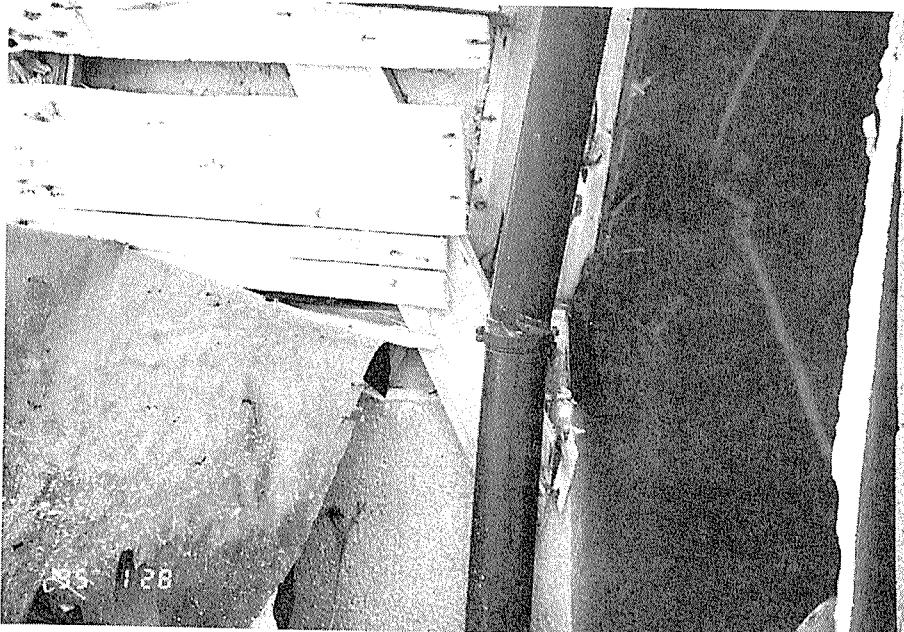
東南角の筋かいの踏
外し

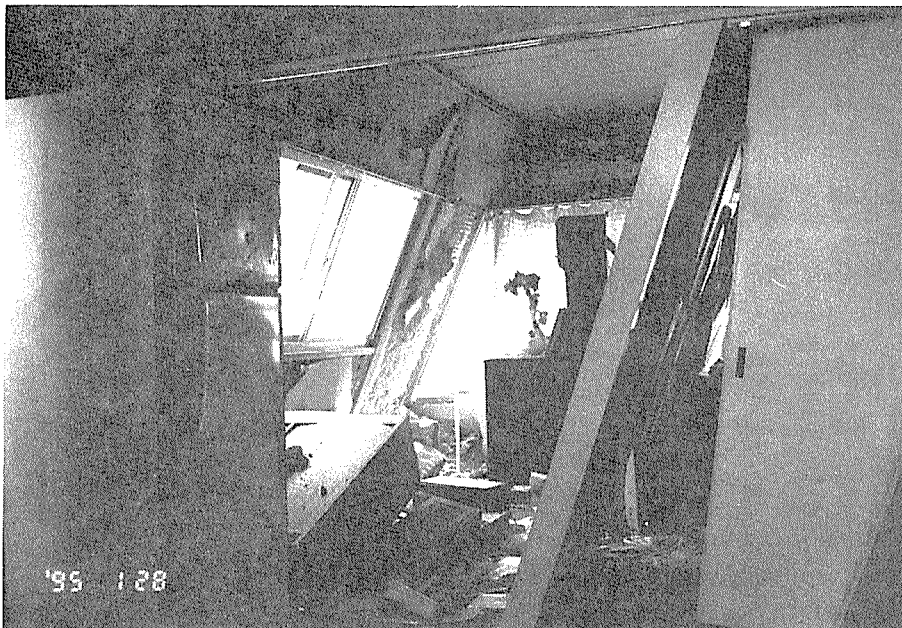
内部の状況。内壁は
土塗り壁、亀裂、端
部破損、脱落など破
壊性状が全てみられ
る

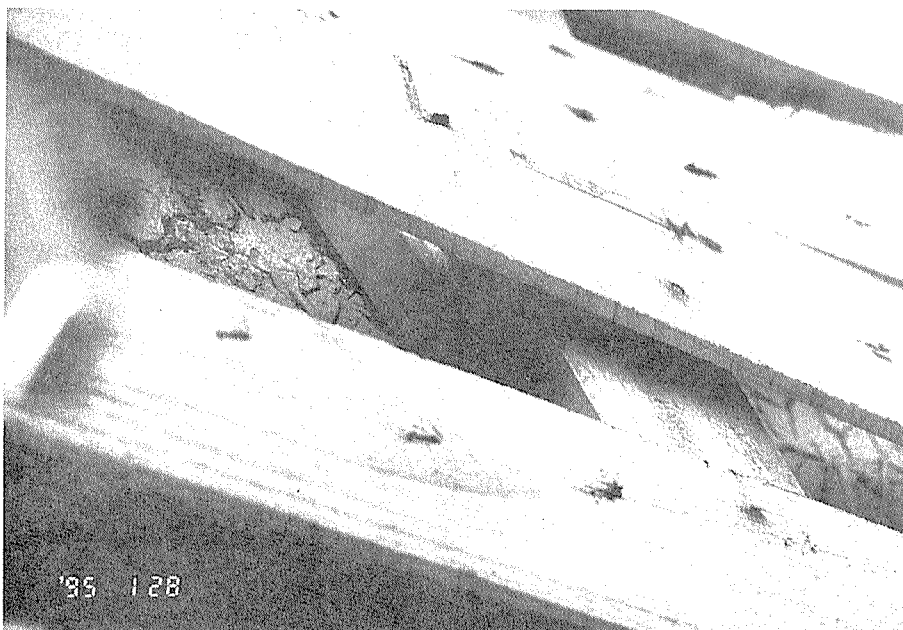
妻面壁内の筋かいの
折損。筋かいが折れ
て重なりあっている

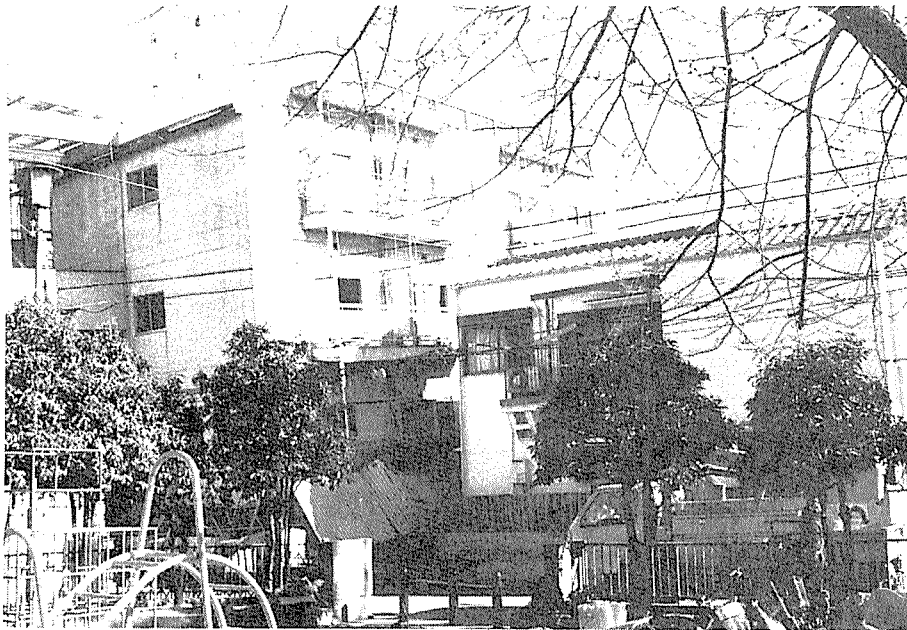
表2-1 の建物
外壁窓まわりに亀裂
があり、内部土壁と
周囲木部間に隙間が
生ずる

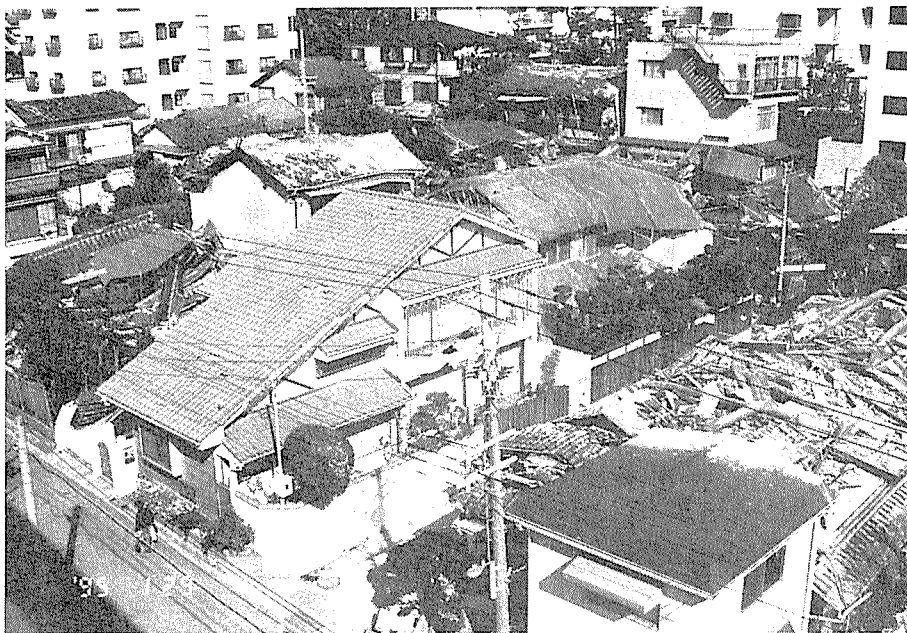
表2-7 の建物
瓦の一部、外壁に亀
裂あり

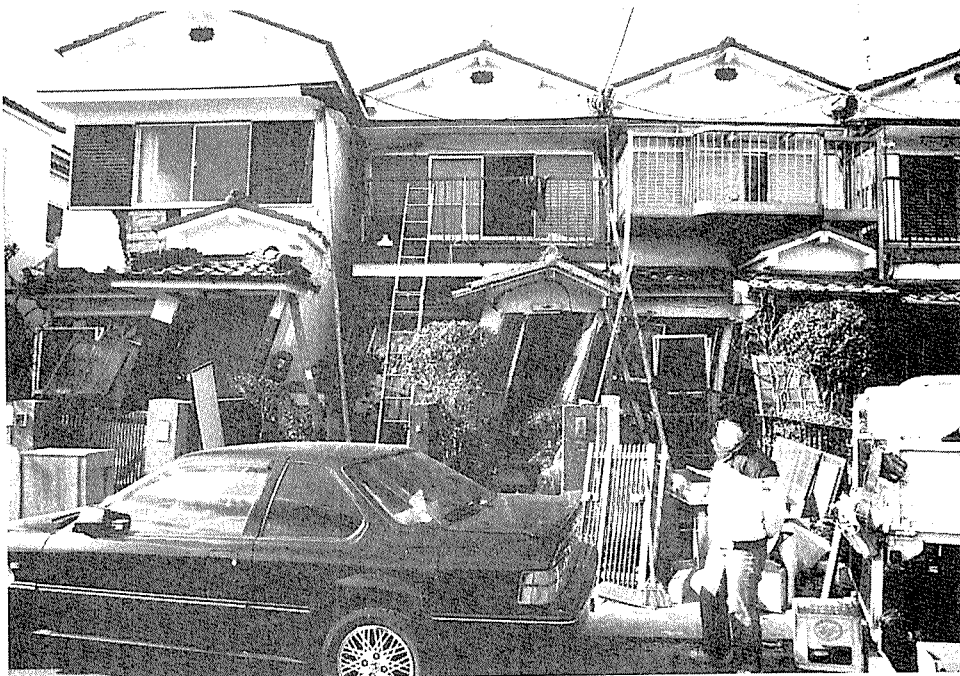
建て売り住宅で、
1階に開口の多い
ものに、被害がか
なり見られた。

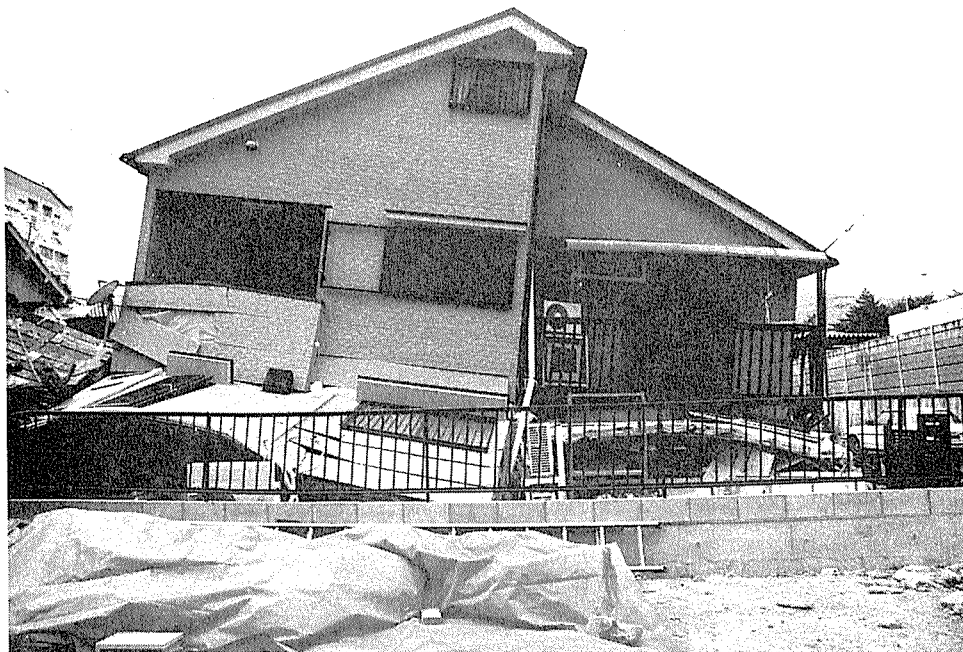
〔写真 4〕
同上住宅。屋根は
スレートで比較的
軽くできている。
1階に18畳の居
間があったという。

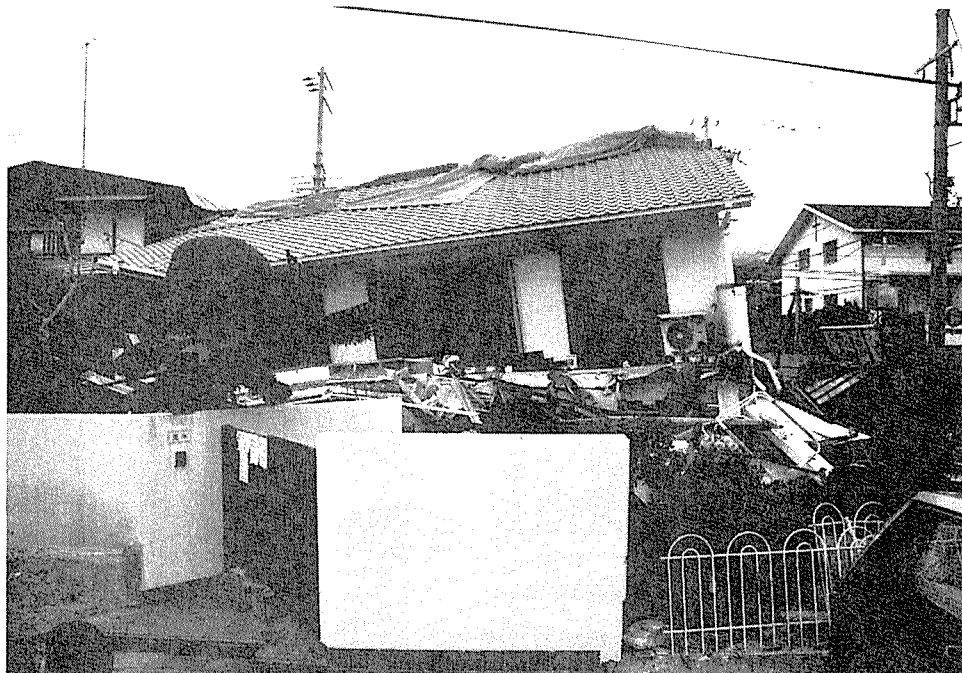
〔写真 7〕
同上住宅詳細。T
形の金物が使われ
ている。

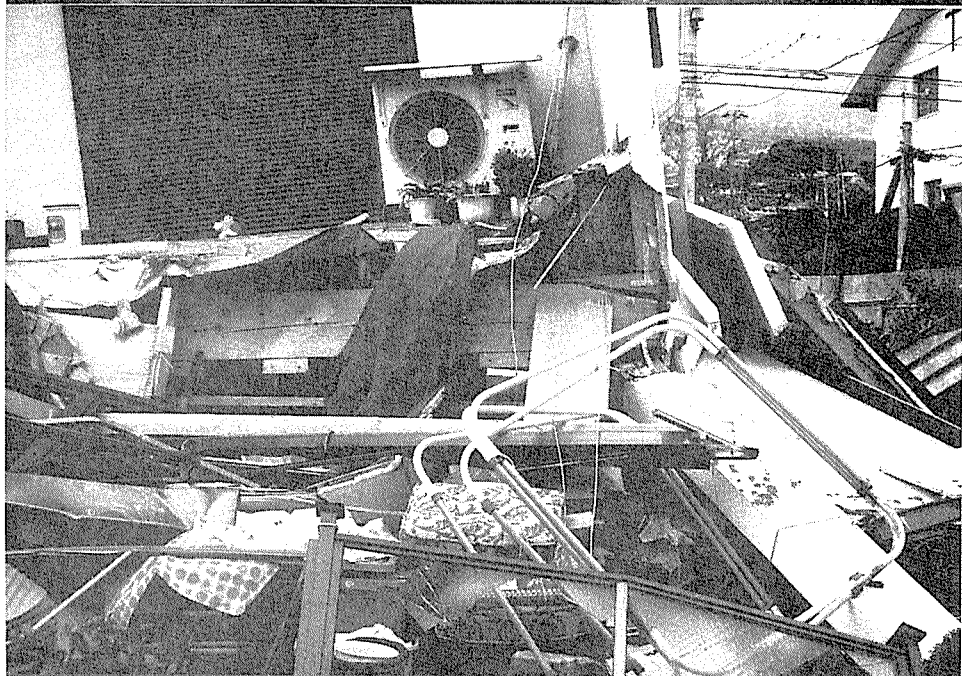
〔写真 8〕
同上住宅詳細。筋
かいプレートが用
いられていた。横
架材を引き裂いて
いる。

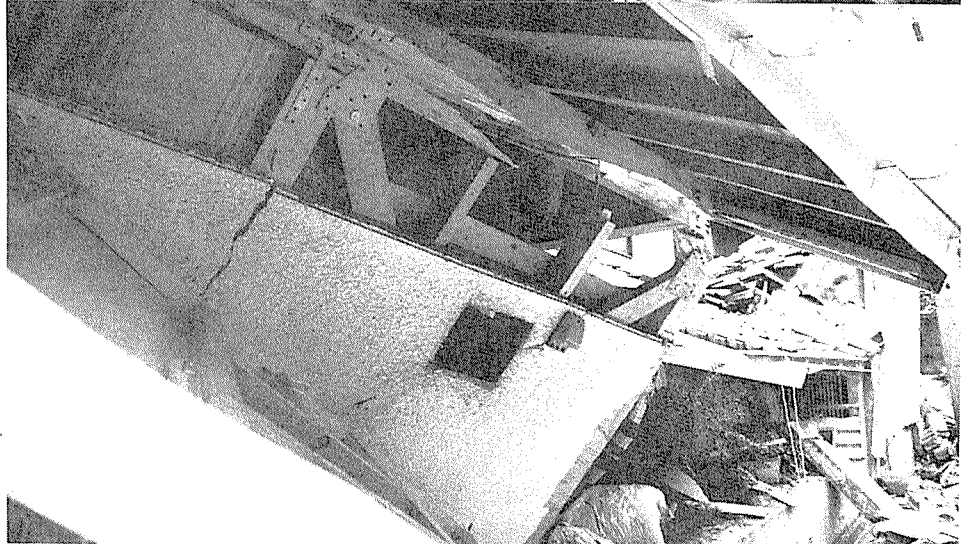
〔写真 9〕

1階が比較的壁が多いにも拘わらず、大きく変形している。

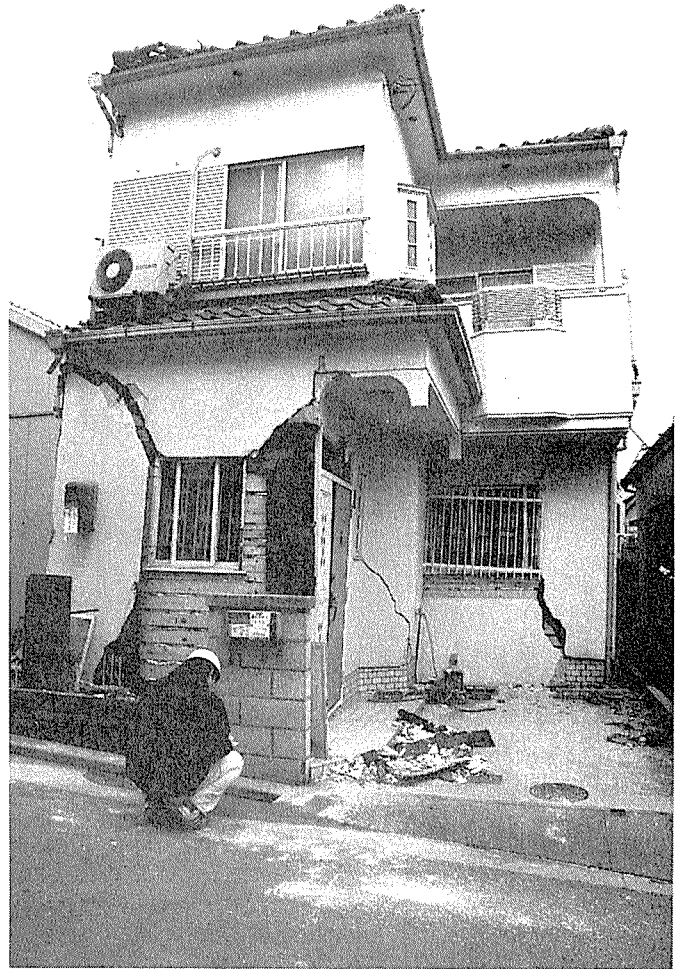
〔写真 10〕
かなり老朽化した建物であるが、柱が座屈している。こうした例は珍しい。

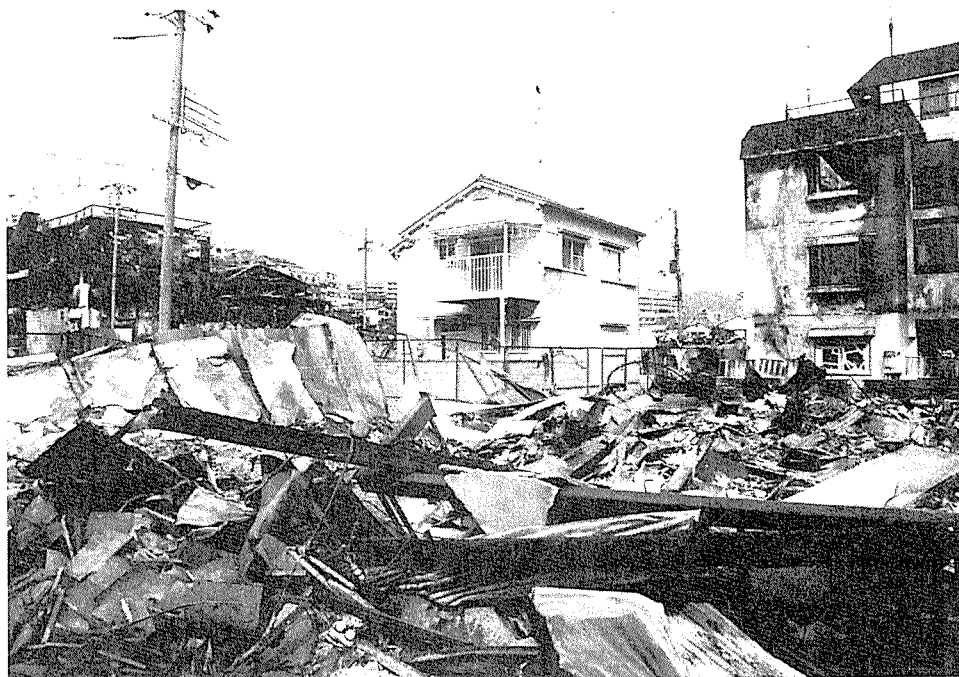
〔写真 12〕
同上住宅詳細。モ
ルタル外壁にひび
が入っている他、
変形で障子が破れ
ている。また、塩
ビの樋が溶けてい
る。

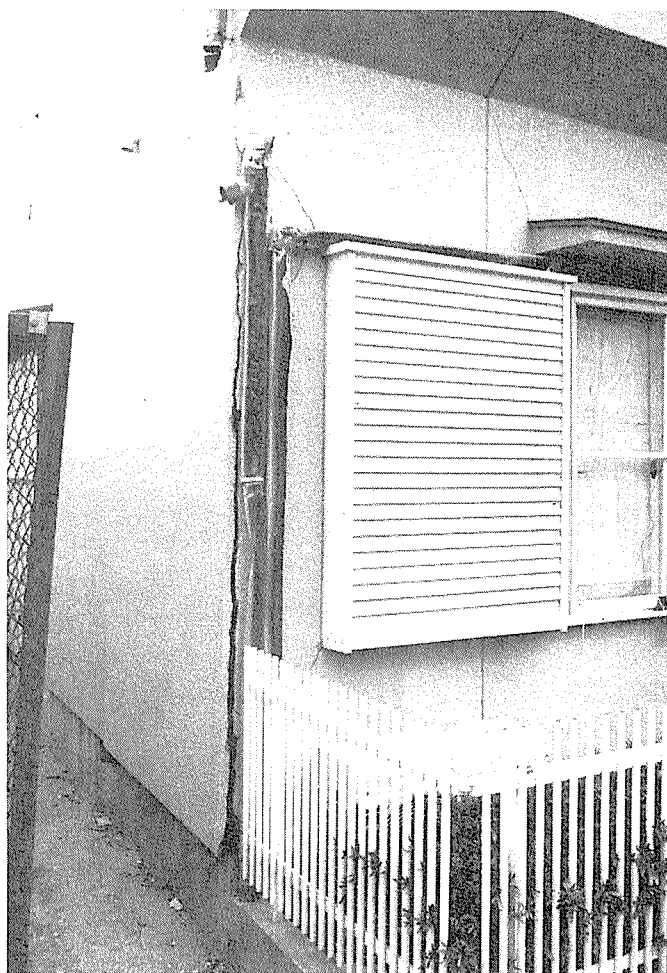
〔写真 13〕

1階に比べて2階
が重い住宅。1階
が大きく変形した。
(神戸市東灘区)

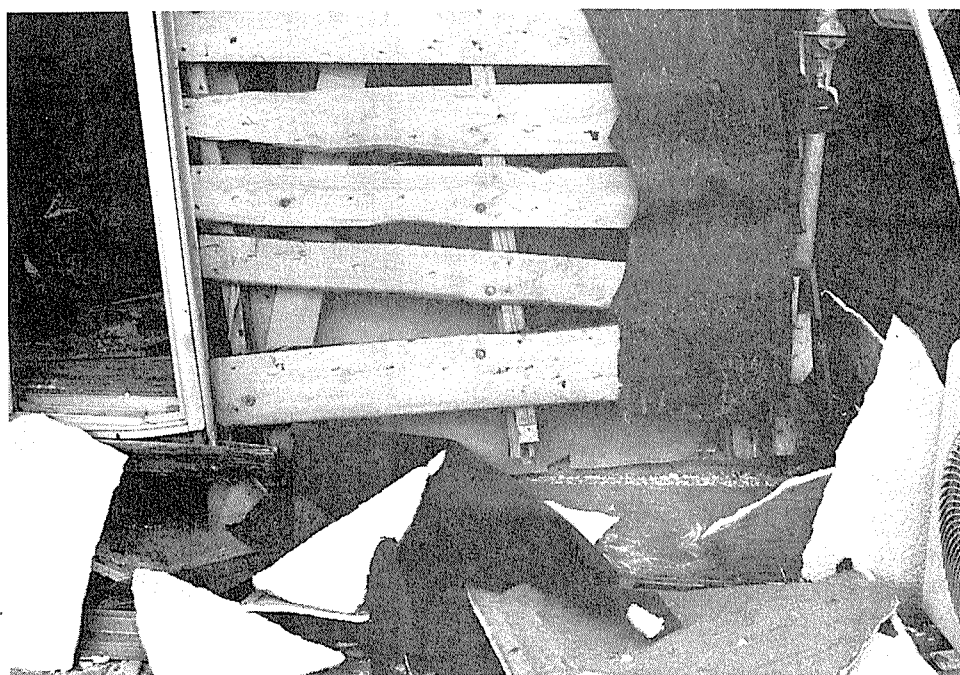
〔写真 15〕

小屋裏3階建て住宅。筋かいが入っているので大変形は免れたが、ラスモルタル外壁が大きく脱落した。

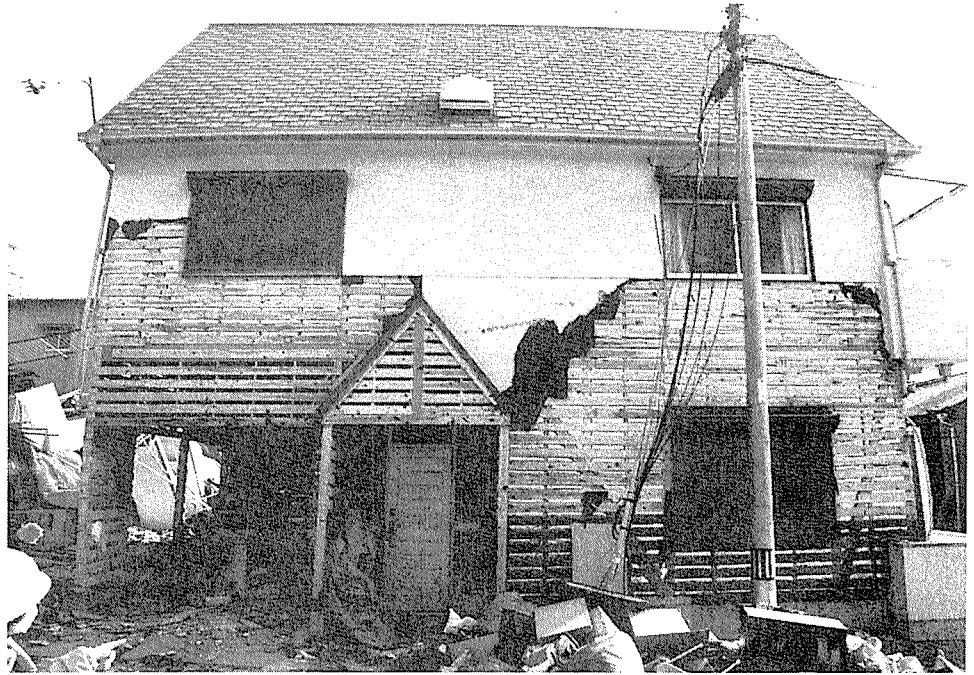
〔写真 16〕

同上住宅。独立壁の脚部固定が不十分で、抜け出している。

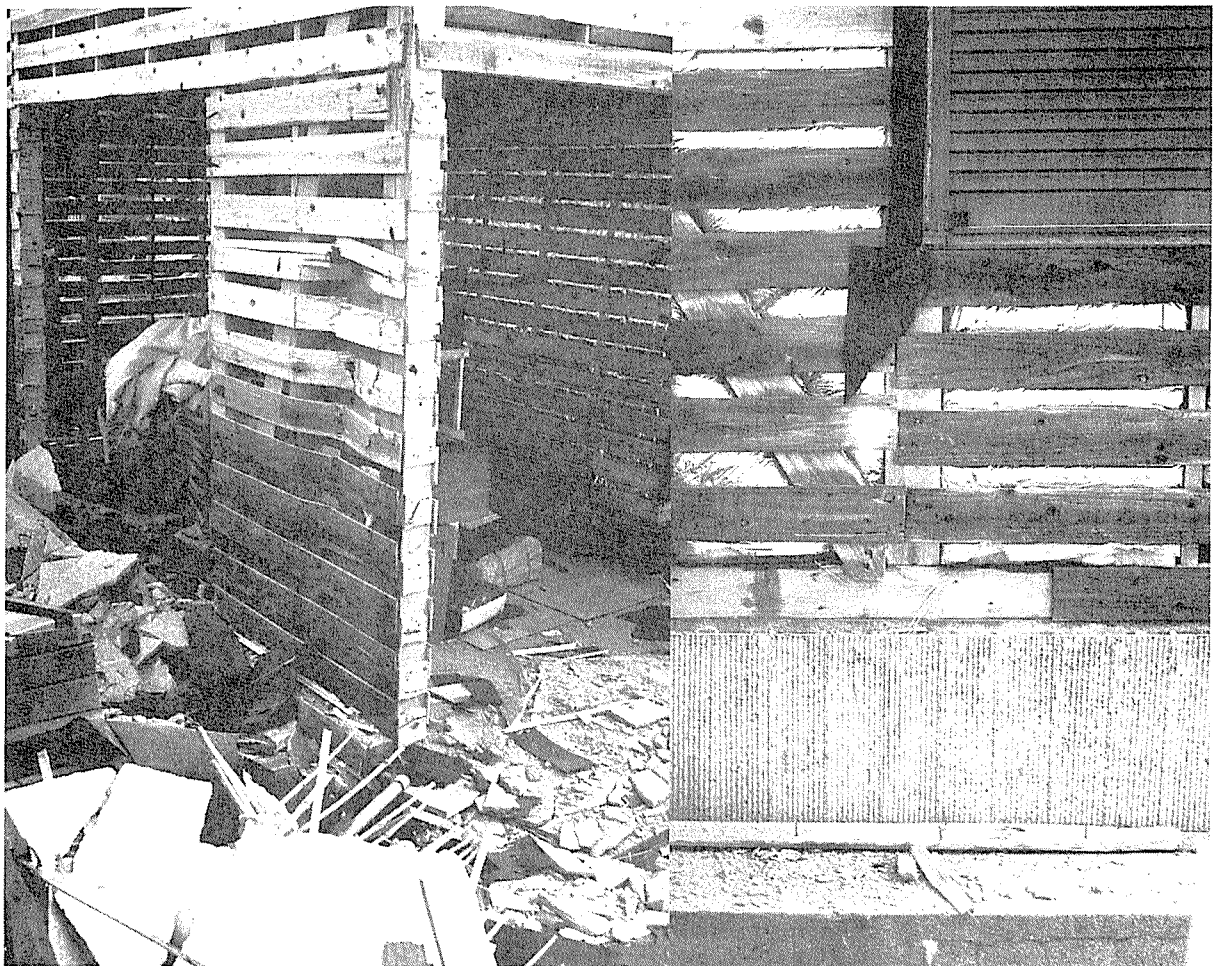
〔写真 17〕

同上住宅。筋かい脚部が踏み外している。

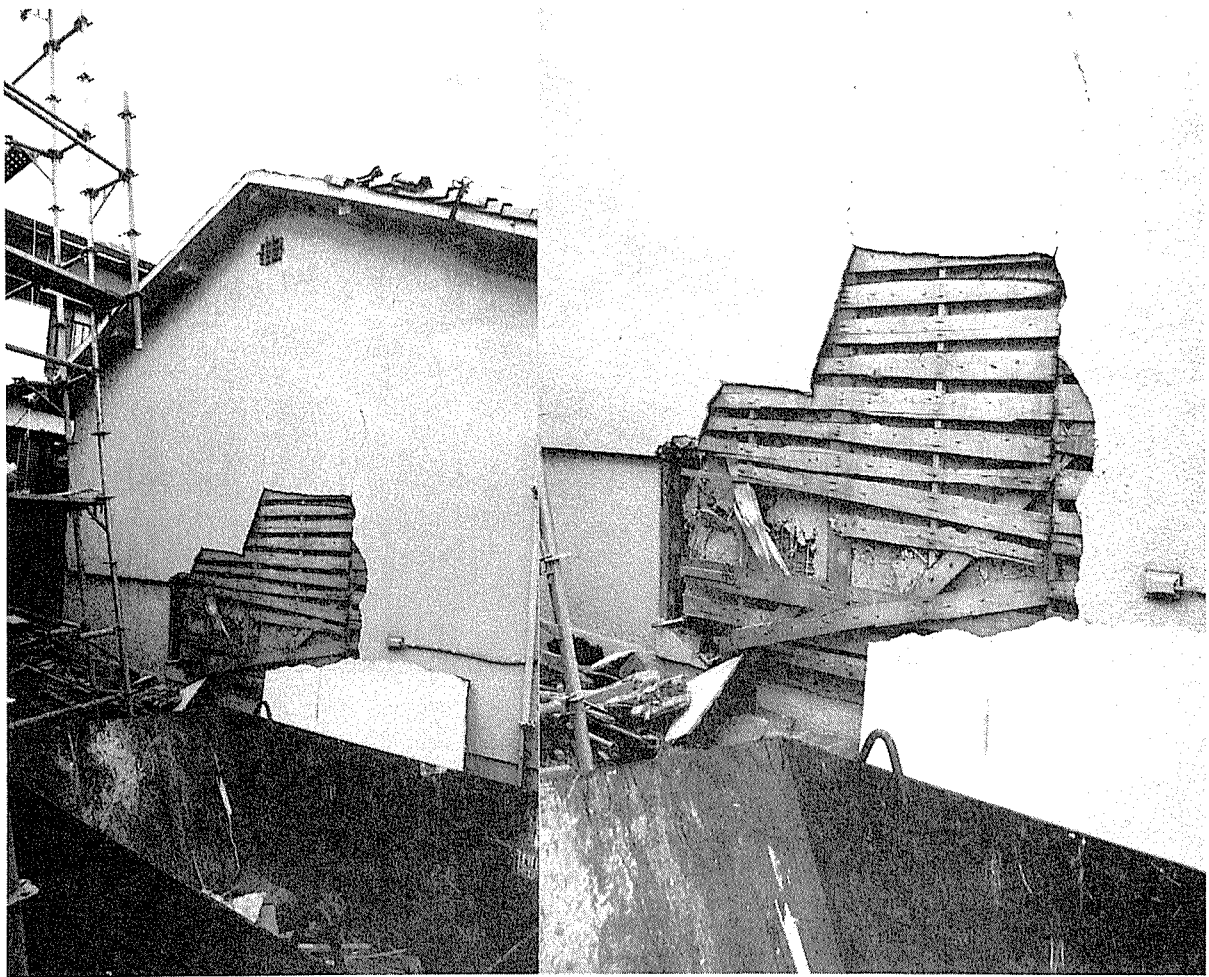
〔写真 18〕

筋かいが座屈して 外壁モルタルを脱
落させている。(神戸市東灘区)

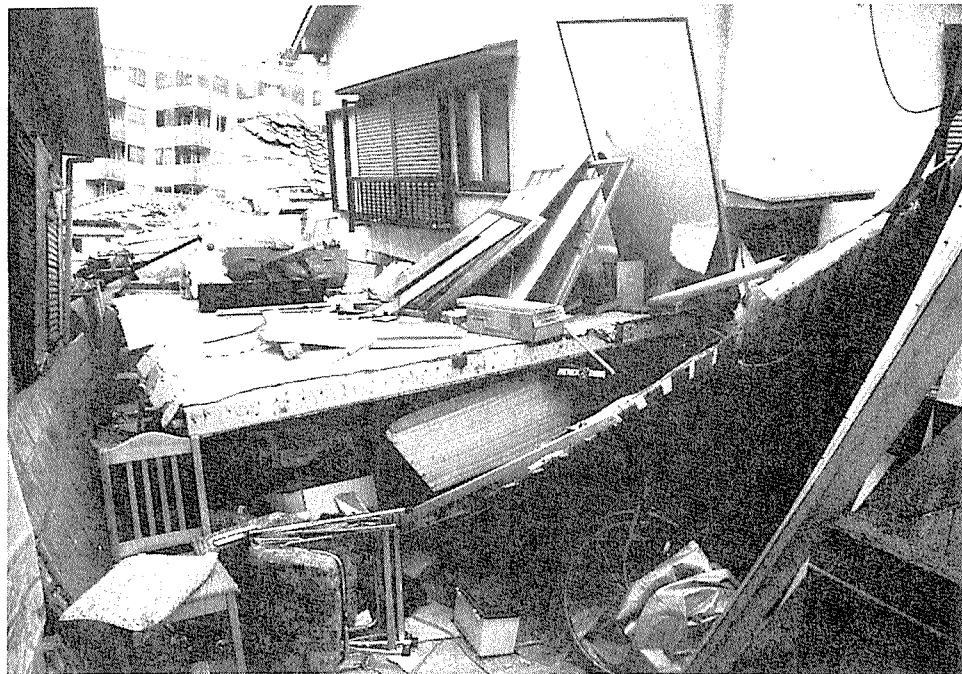
〔写真 22〕
同上住宅詳細。ラ
スモルダルは薄く
塗られており、大
きな脱落は見られ
ない。

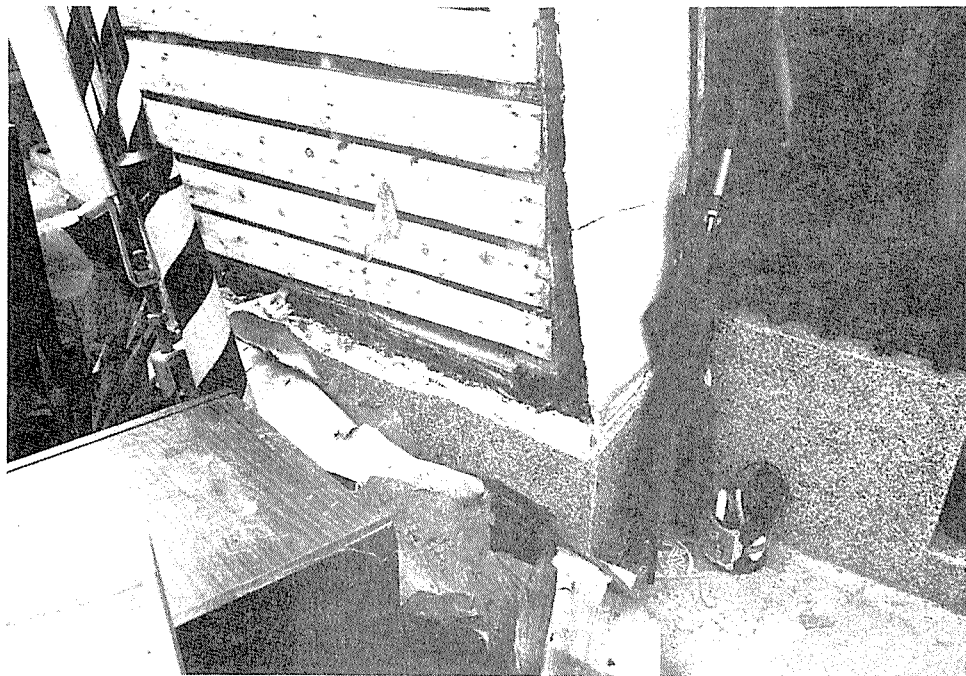
〔写真 36〕
白蟻の被害が上部
にも及んだ例。
(神戸市須磨区)

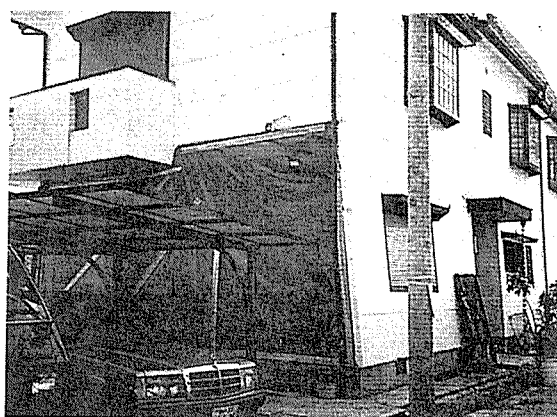
建物東面
 外壁仕上げ材が剥落し、仮補強され、シートで覆っている。

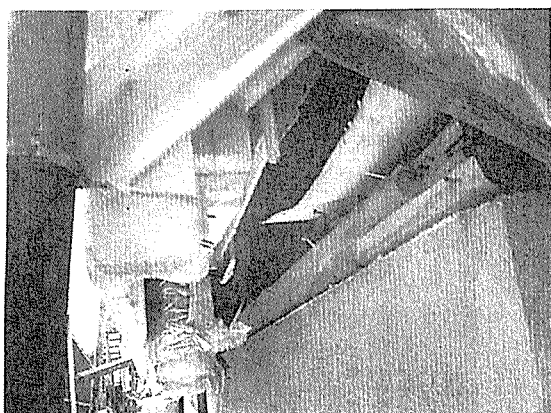
1階南東の隅柱脚部
 1階の柱が土台から踏み外している。

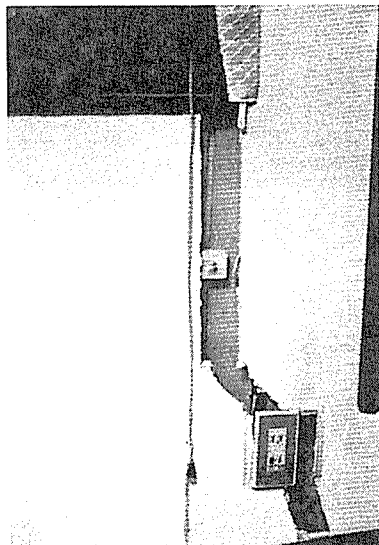
1階洋室南側の壁
 1階洋室南側内装材、開口端部より亀裂。

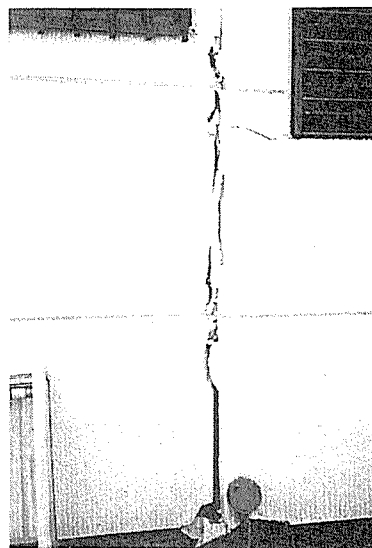
1階外壁仕上げ材
 1階外壁仕上げ材（A.L.C）開口端部より亀裂。

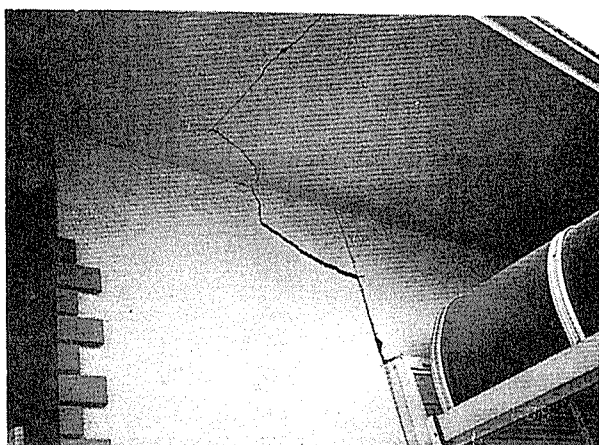
南側ベランダ下の外壁材
玄関横の雨戸のモルタル亀裂。ベランダまで延びている。

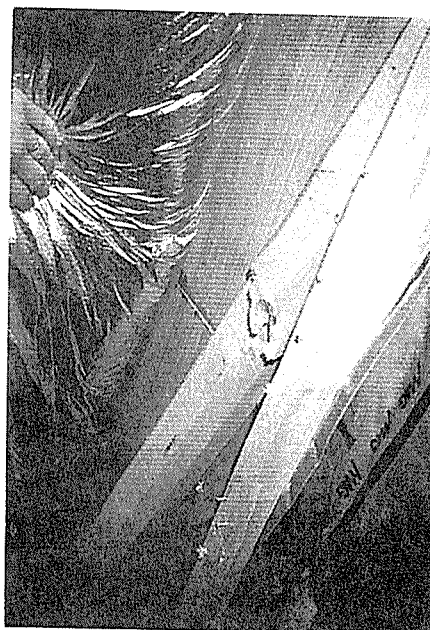
屋根：瓦
 外壁仕上げ：モルタル
 金物使用：羽子板ボルト(梁端)
 被害概要：1階南側のハ型配置の片筋かいが1本中央の節の位置で折れる。また、外壁仕上げ材(モルタル)の亀裂も大きい。

1階南側筋かい
1階南側のハ型配置の片筋かいが1本中央の節で折損。

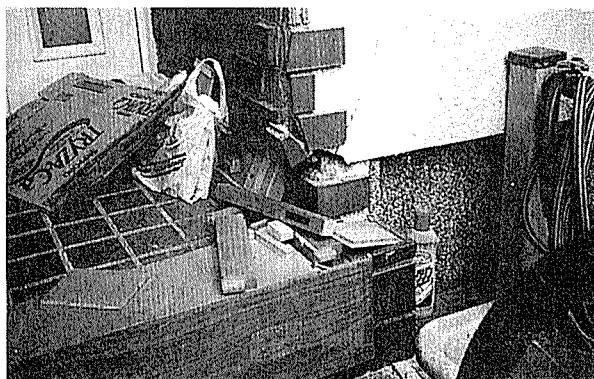
1階玄関廻り外壁材
玄関廻りのモルタル亀裂。玄関の煉瓦も剥落する。

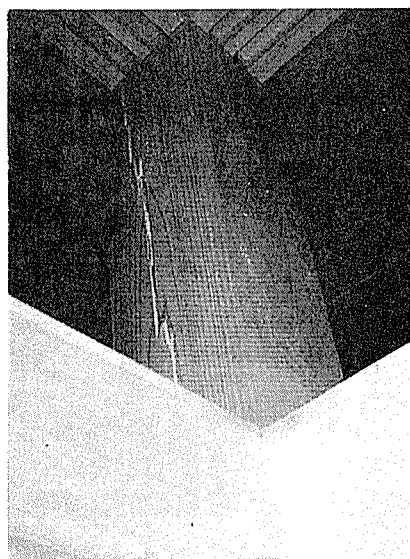
1階和室南西隅通し柱
 1階南面隅（縁側）の通し柱の亀裂

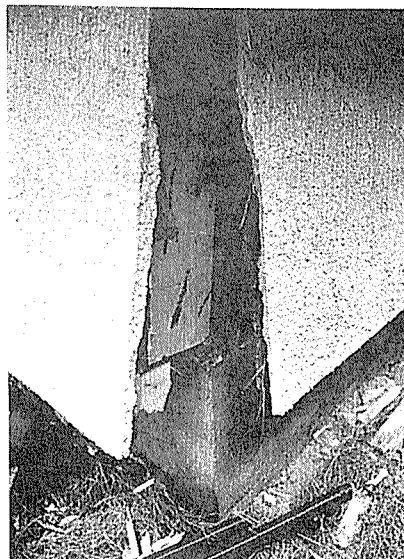
1階居間南西隅通し柱
 土台から通し柱が踏み外している。この上部では柱が折損している。

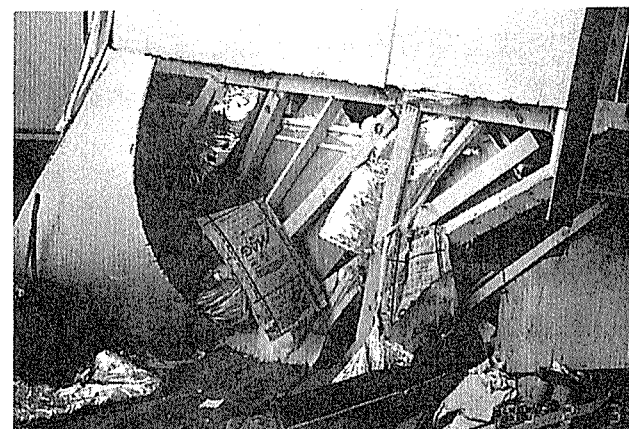
外壁が剥落し、柱、筋違いも踏み外す。

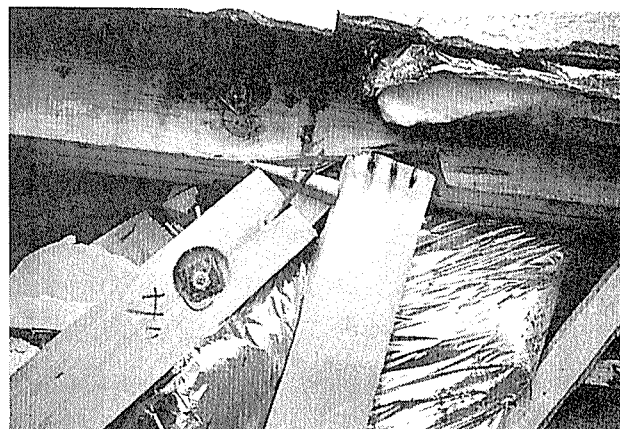
柱はかすがい1本で接合され、筋かいは釘3本で接合。

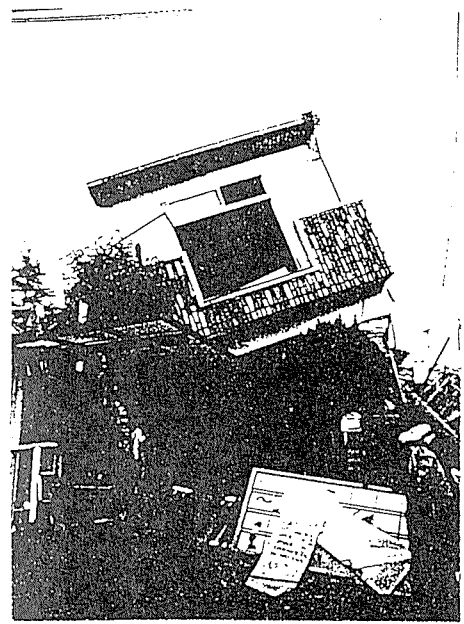
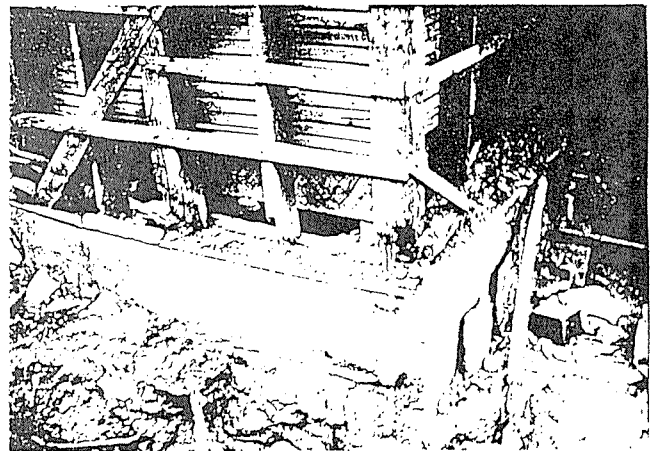
右の写真では、柱脚部・筋かい端部・土台・基礎の老朽化が著しく破壊の要因となっている。

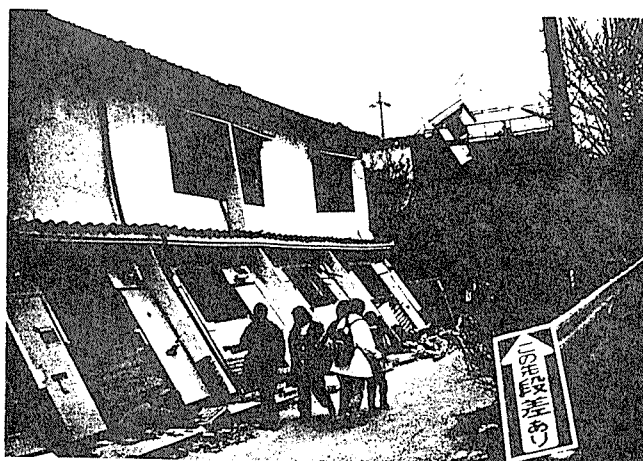
右の写真は、横倒れ崩壊型である。

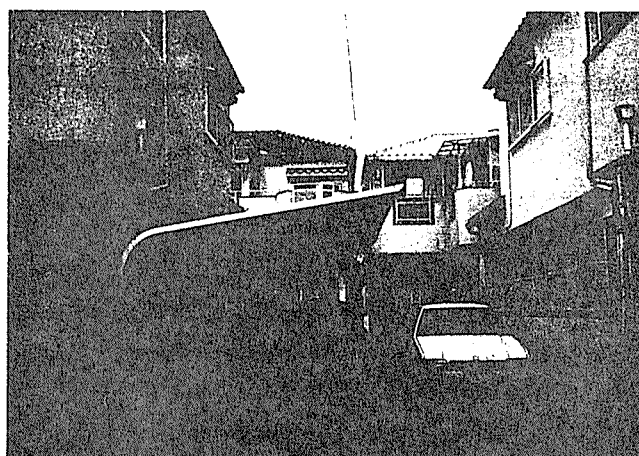
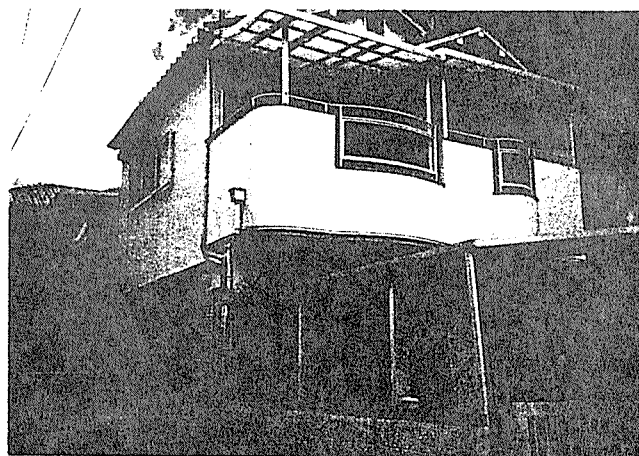
右の写真は、6棟のミニ開発住宅である。右下の写真はその内の1棟で、狭小間口のため南側が一对の片筋かいのみの配置である。耐力不足で筋かいが座屈破壊している。プラン反転の左側の建物も同様の被害であった。

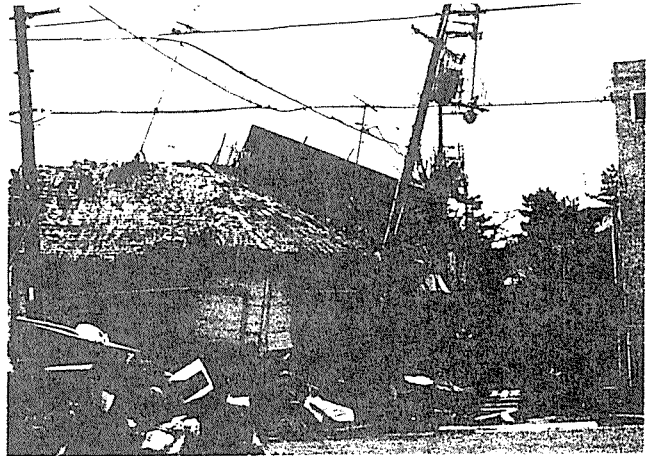
右の写真では、1階が完全に崩壊している他、瓦の落下、葺き土の落下、屋根の一部の陥没が見られる。

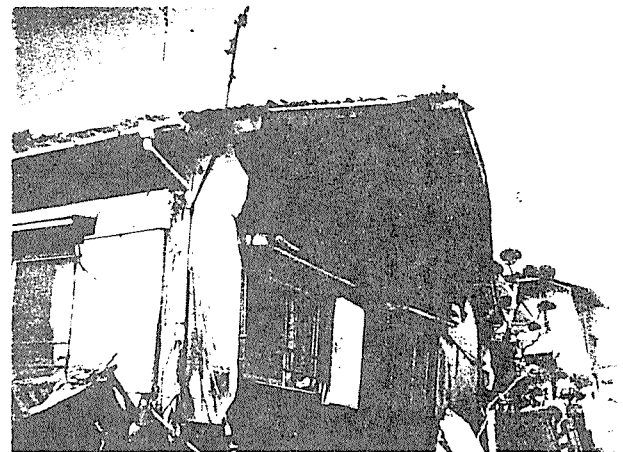
屋根が桁行き方向にずれているものである。小屋筋かいや振れ止めの耐力不足と思われる。横倒れ崩壊型による衝撃に小屋組が耐えきれずに崩壊したのが見られた。

右の写真では、土葺き瓦が落下、外壁の剥落、小屋組の破壊が見られる。

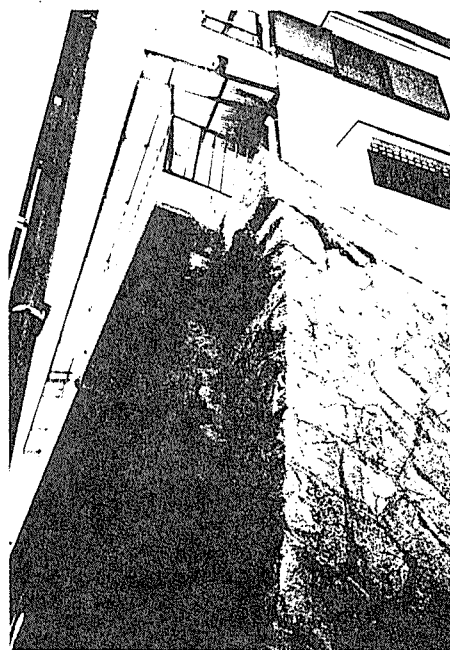
右の写真では、急傾斜の崖地に建つ住宅で、擁壁に大きな亀裂が生じている。崖下の建物が被害を受けている。

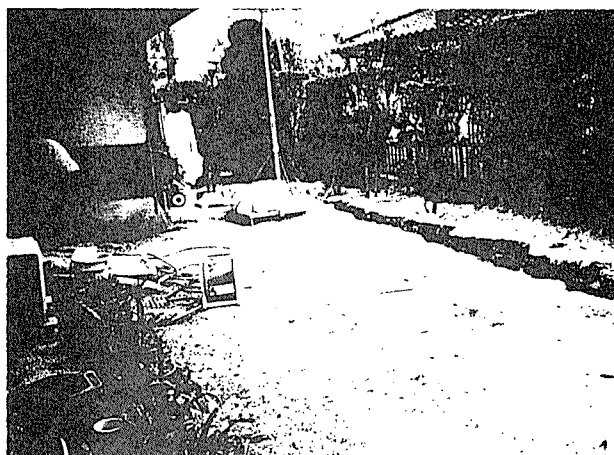
右の写真では、住宅の庭に液状化が発生し、地盤に亀裂を生じている。ここでは、建物の被害は傾きがわずかに見られた程度であったが、傾いているものが多い。

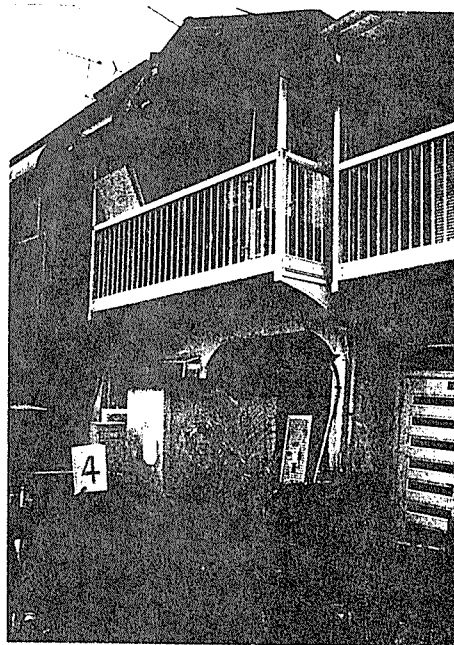
右の写真では、道路側に全く壁がない。耐力不足により、外壁仕上げ材の剥落、隣家への倒れ込みが発生している。

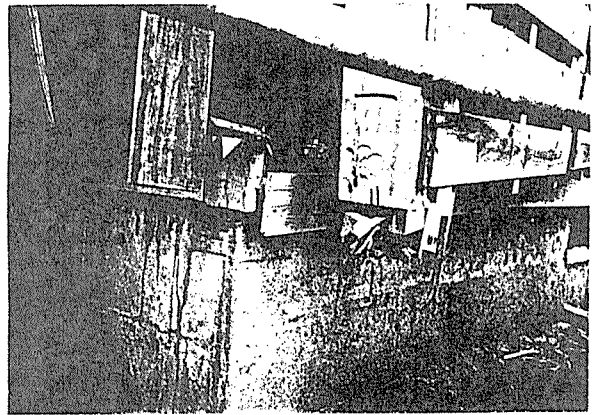
右の写真は、3階建ての1階隅柱脚部であるが、柱が踏み外しを起こしている。

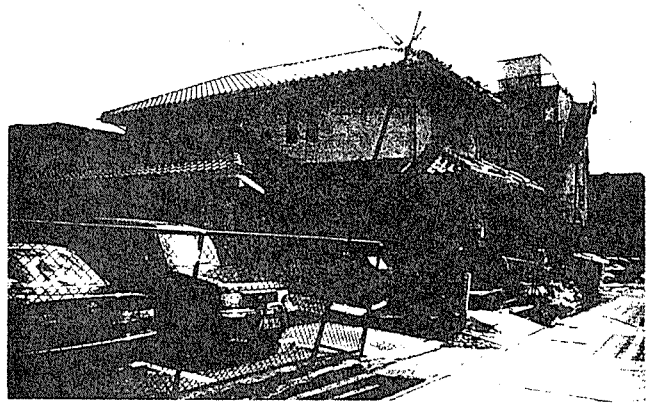
右の写真では、北側壁面の様子であるが開口部は小さい。南側壁面は大きな開口部となっている。被害としては、南側の3本の通し柱が1階部分で折損し、内装仕上げ材の剥落、柱脚の踏み外しがあった。

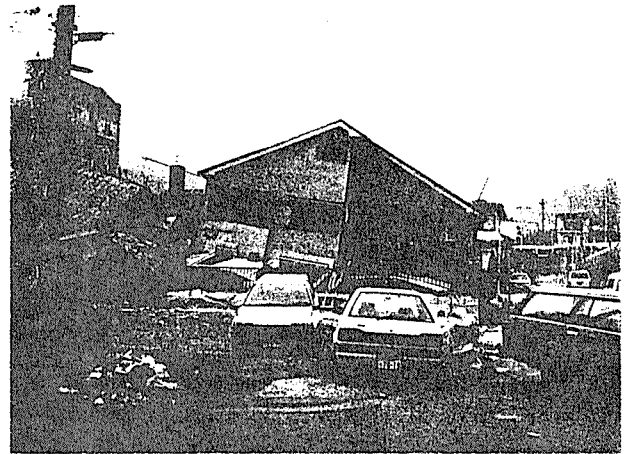
右の写真では、築年数が2ヶ月であるが、直下崩壊型に近い破壊となっている。柱脚部と筋かい端部の接合耐力不足も確認できた。

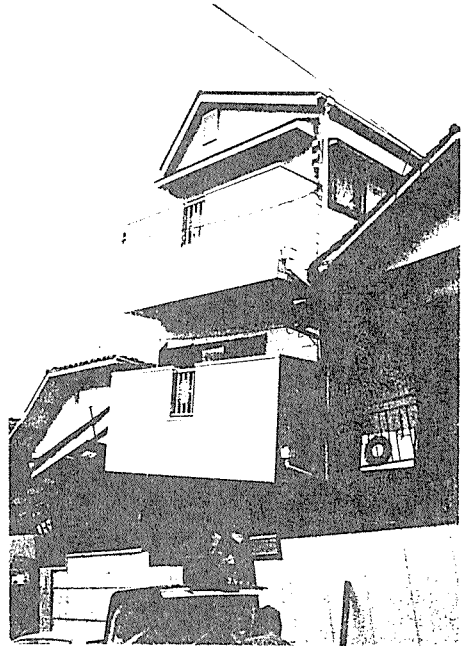
右の写真では、道路側の1階部分の耐力壁脚部の耐力不足で、横倒れ倒壊を生じている。

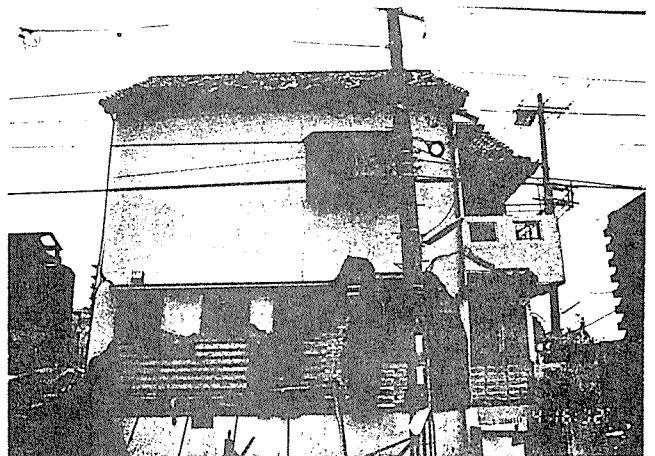
右の写真では、1階部分において外壁仕上げ材が、著しく剥落している。

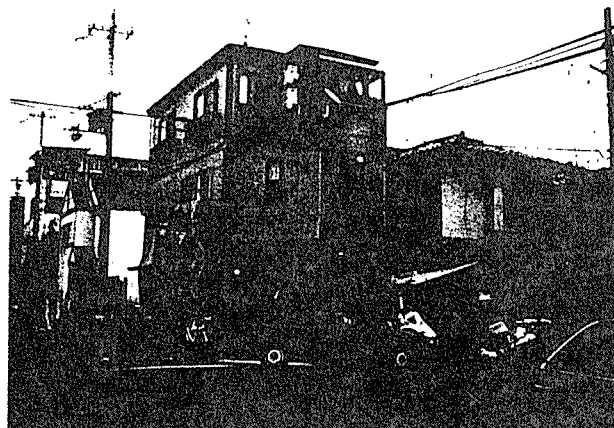
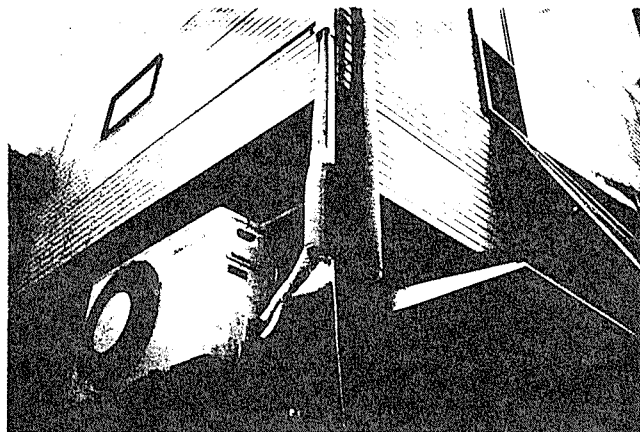
右の写真では、1階RC造部分には特に被害は見あらず、2、3階部分全体が傾いている。サイディングは、2階柱脚部金物補強のため外したものである。
