**平成7年兵庫県南部地震
木造住宅等被害調査報告
(中間報告)**

平成7年3月

木造住宅等震災調査委員会

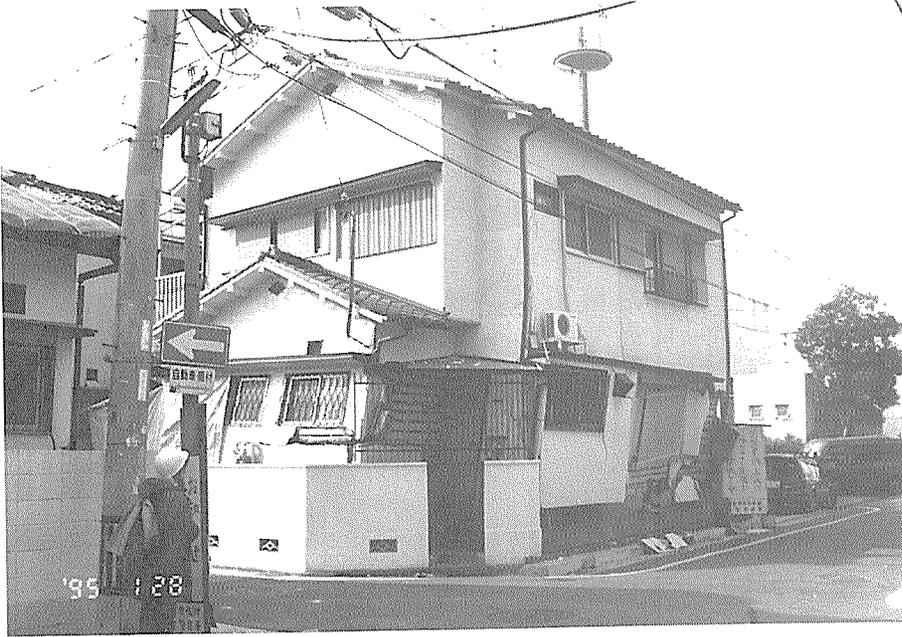
表1-2 の建物
木造戸建住宅の外観
柱の最大傾斜角は42
/300、桁行方向に傾
斜している。桁面が
南面しているため、
大きな開口ができ、
壁が少なくなる

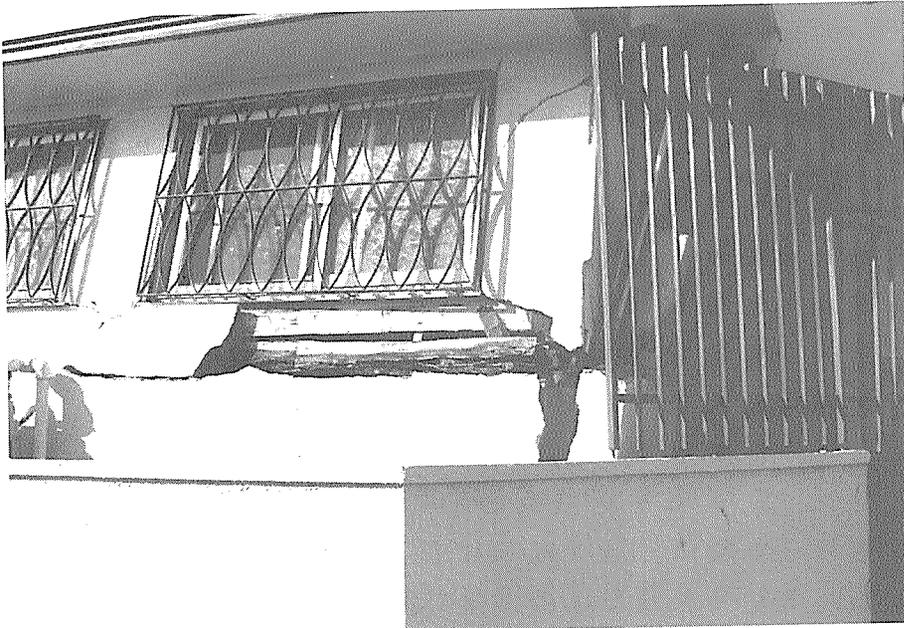
下屋妻面にある浴室
コンクリートブロッ
ク腰壁上にある土台
の腐朽、外壁モルタ
ル剥がれる

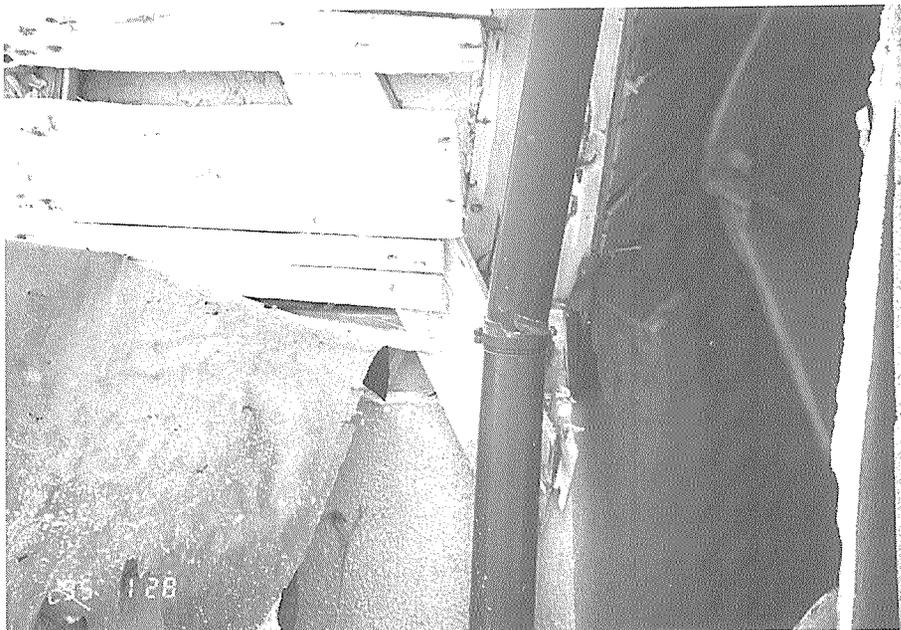
東南角の筋かいの踏
外し

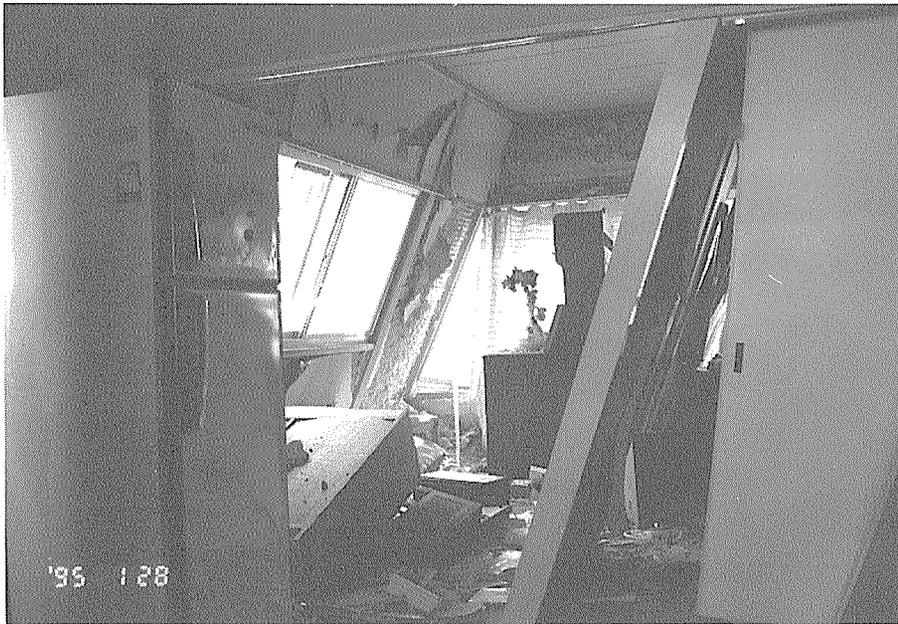
妻面壁内の筋かいの
折損。筋かいが折れ
て重なりあっている

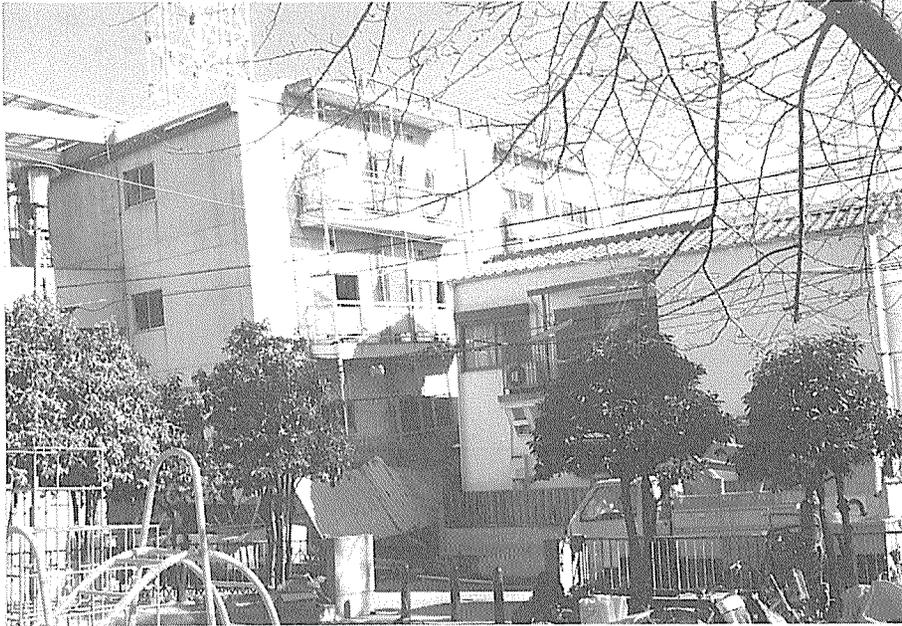
表2-1 の建物
外壁窓まわりに亀裂
があり、内部土壁と
周囲木部に隙間が
生ずる

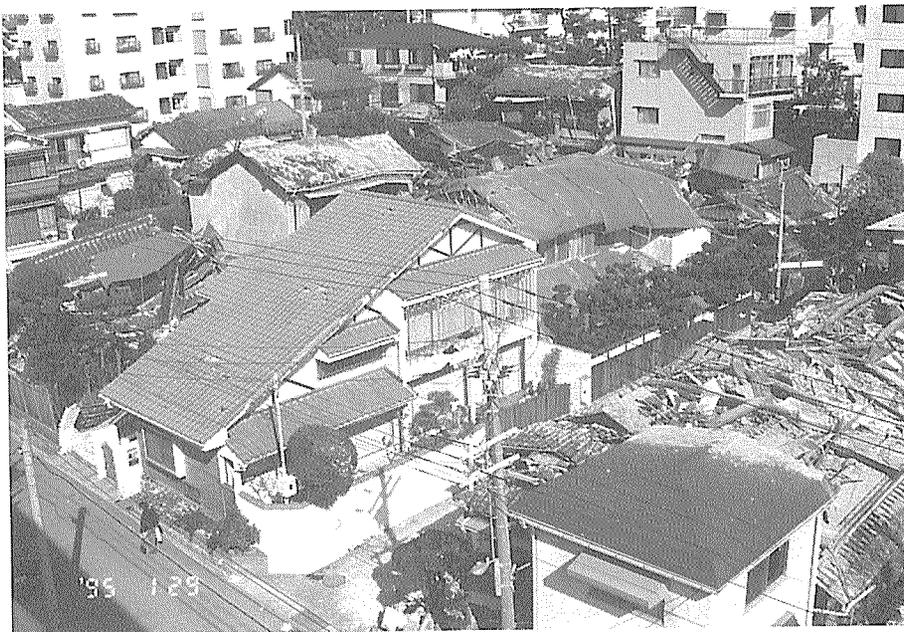
表2-7 の建物
瓦の一部、外壁に亀
裂あり

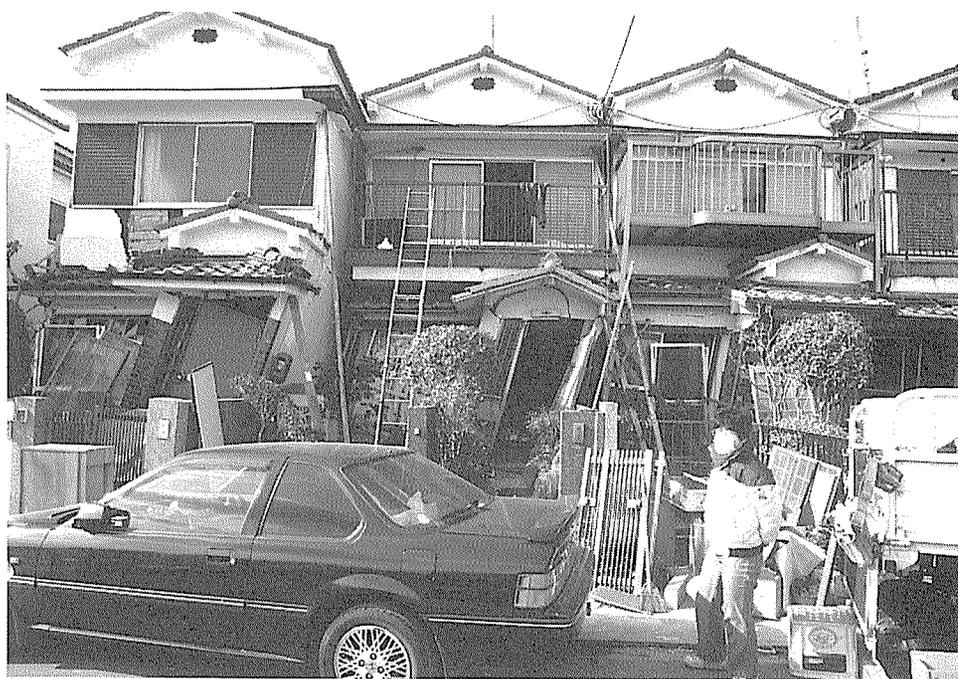
〔写真 2〕

1階に開口の多い
住宅は、1階が大
きく変形した。

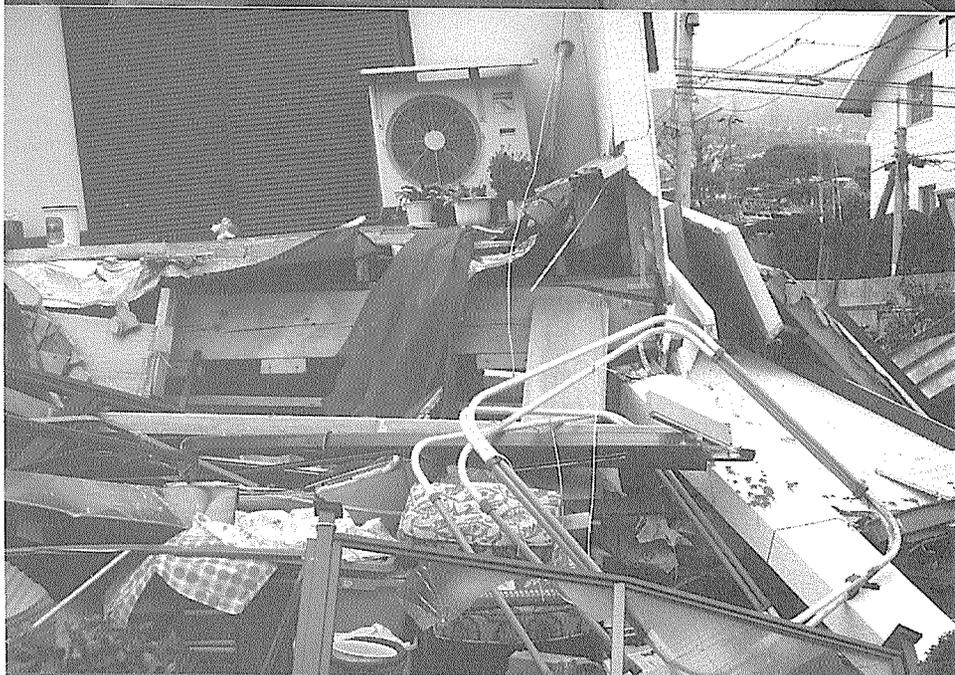
〔写真 8〕
同上住宅詳細。筋
かいプレートが用
いられていた。横
架材を引き裂いて
いる。

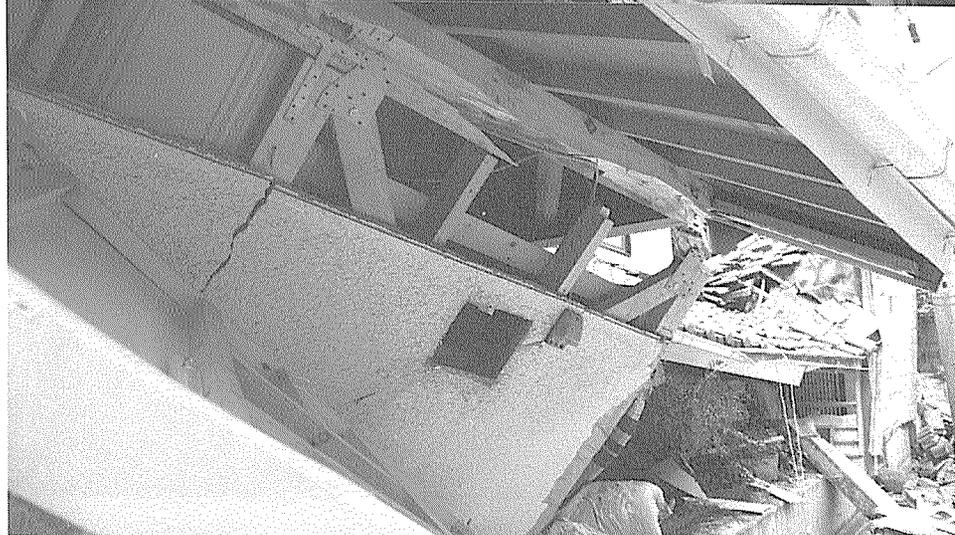
〔写真 9〕

1階が比較的壁が多いにも拘わらず、大きく変形している。

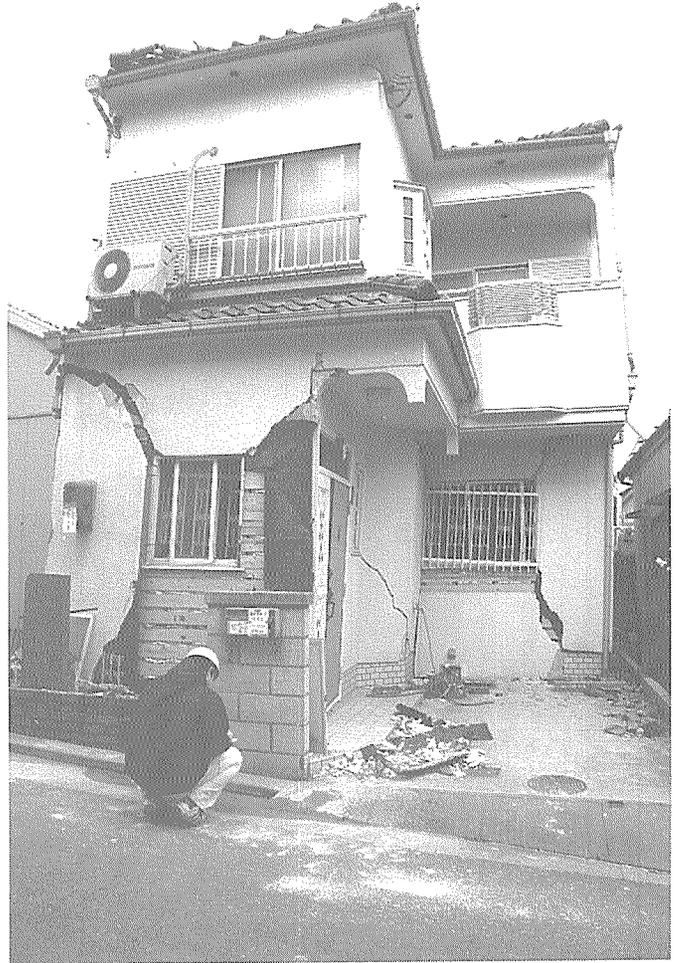
〔写真 10〕

かなり老朽化した建物であるが、柱が座屈している。こうした例は珍しい。

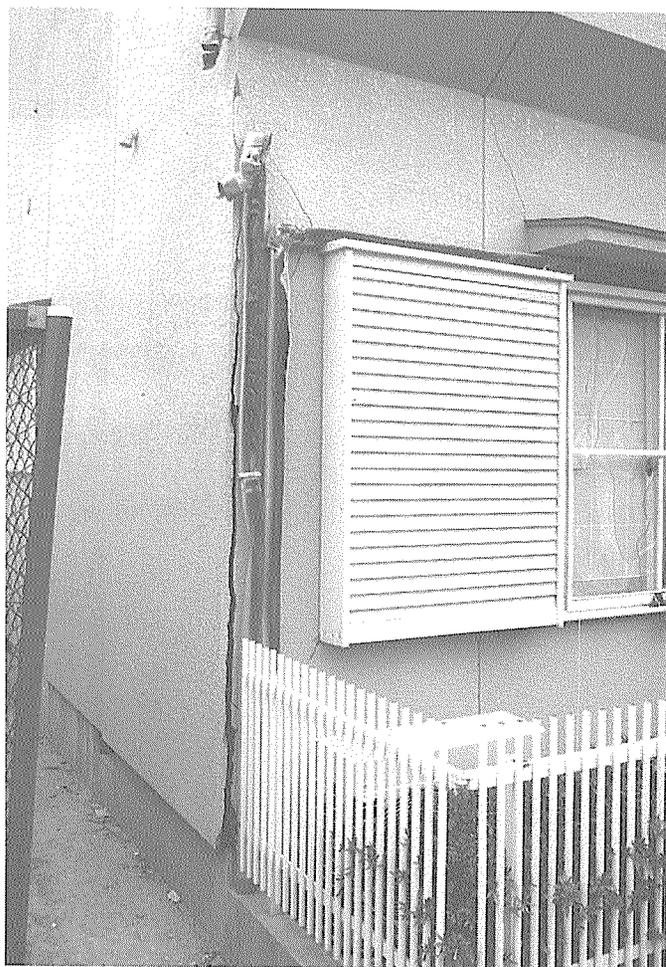
〔写真 13〕

1階に比べて2階
が重い住宅。1階
が大きく変形した。
(神戸市東灘区)

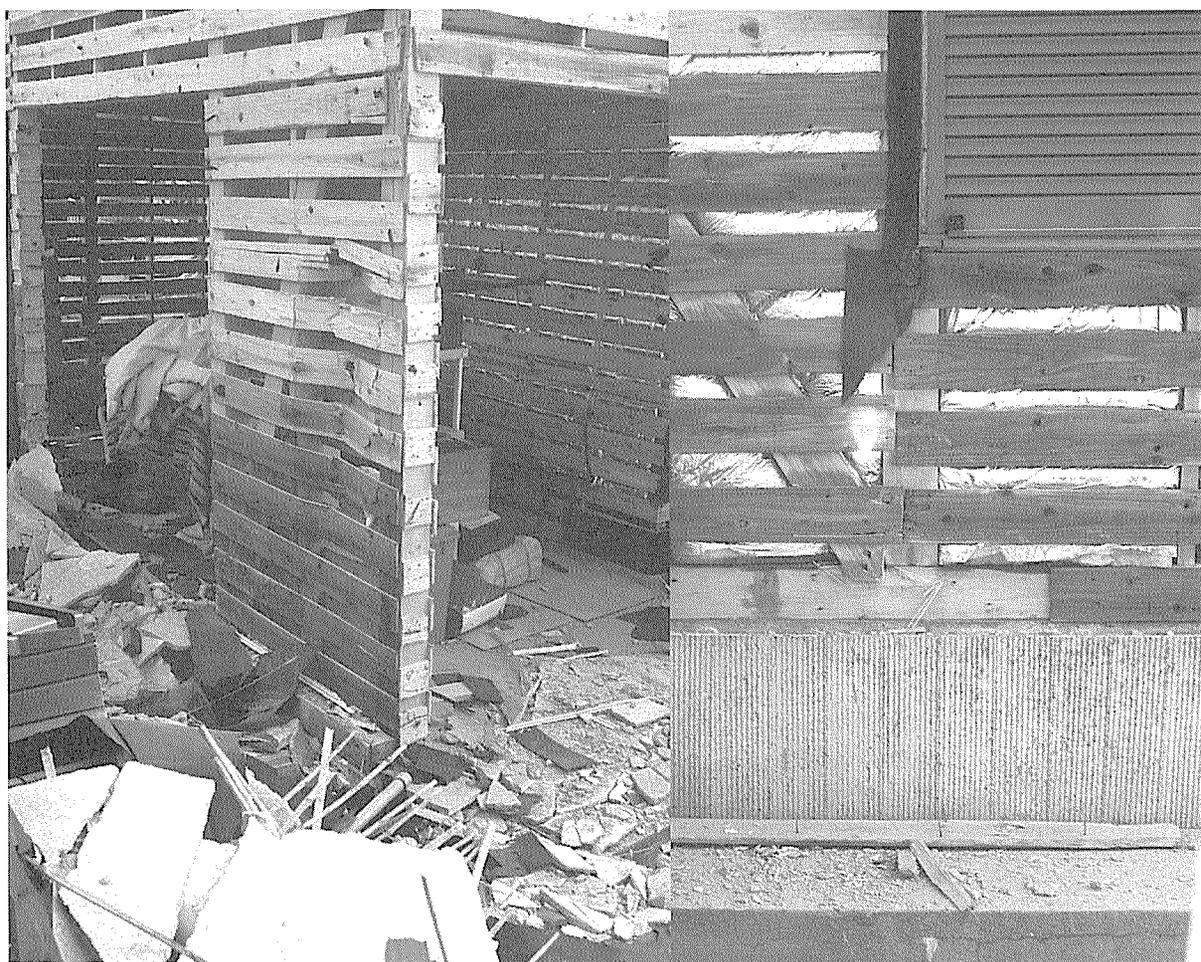
〔写真 16〕
同上住宅。独立壁の脚部固定が不
分で、抜け出している。

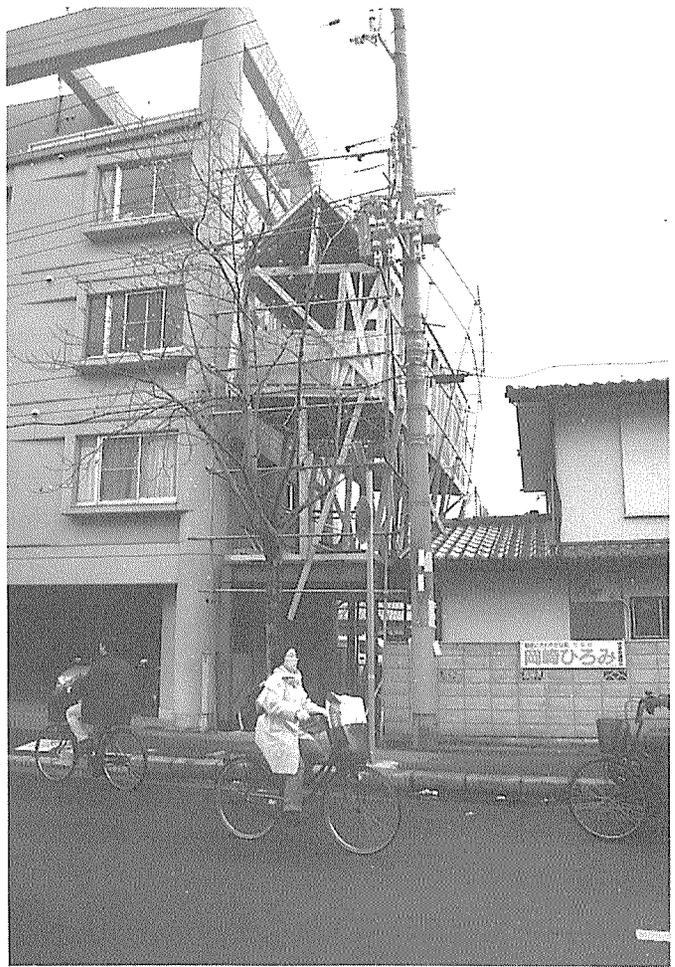
〔写真 26〕
2階が横転した住宅。新しいタイプの住宅は、壊れても2階が形を保っているものが多い。
(神戸市東灘区)

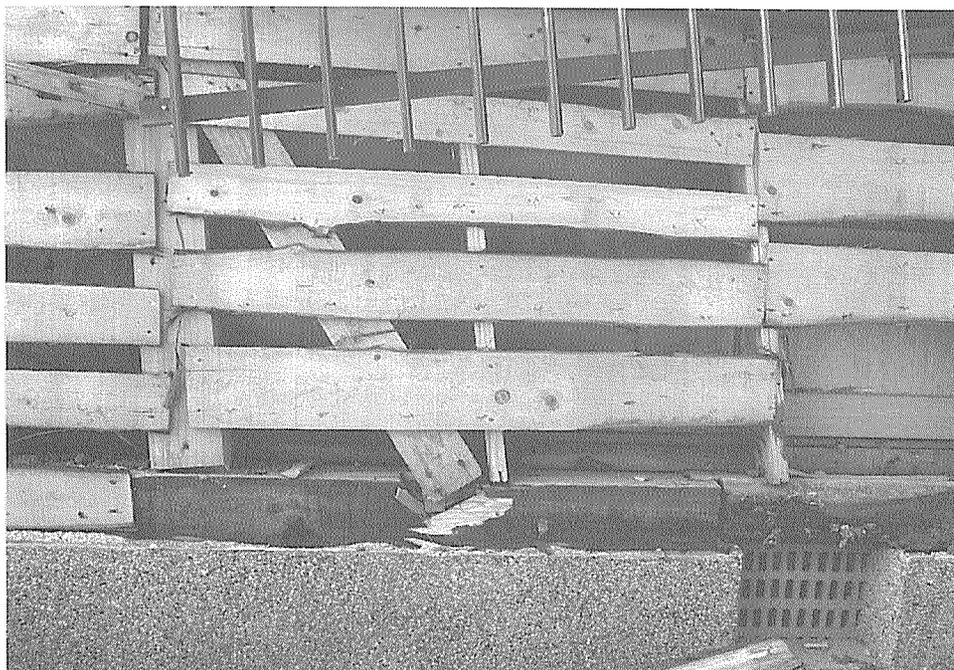
〔写真 31〕
1階が崩壊した住
宅。土塗り壁の貫
は2段しか入っ
ていない。
(神戸市須磨区)

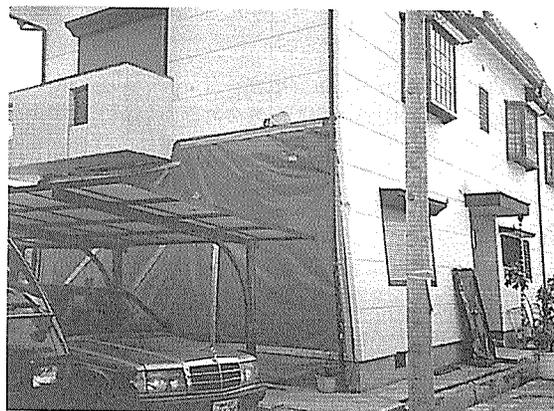
建物東面
外壁仕上げ材が剥落し、仮補強され、シートで覆っている。

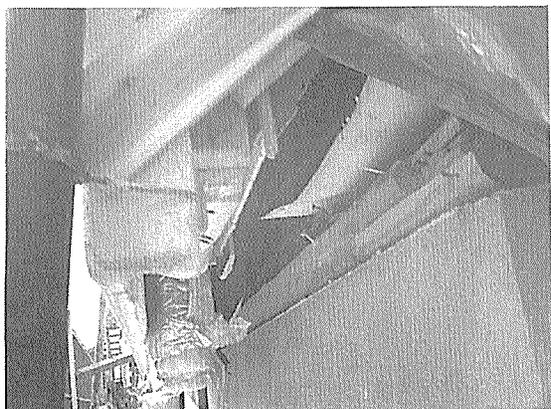
1階南東の隅柱脚部
1階の柱が土台から踏み外している。

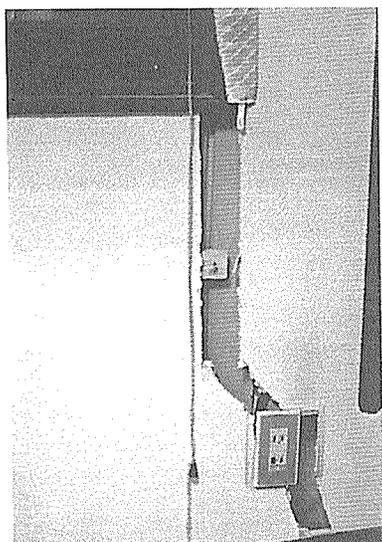
1階洋室南側の壁
1階洋室南側内装材、開口端部より亀裂。

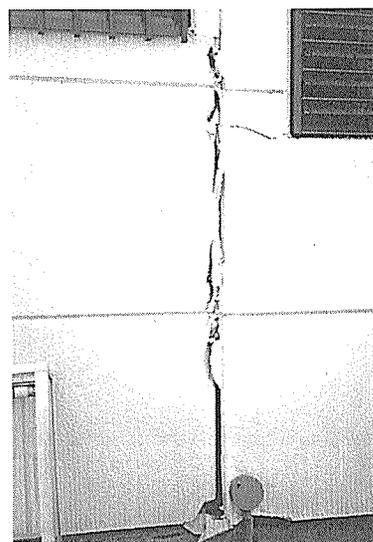
1階外壁仕上げ材
1階外壁仕上げ材 (A.L.C) 開口端部より亀裂。

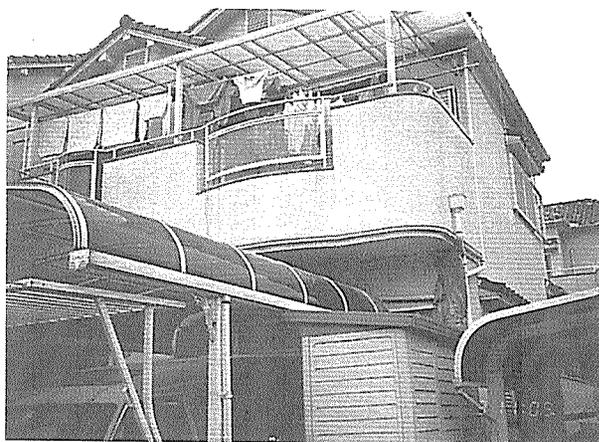
建物全景南面

1階は全体的に被害は大きく、2階はきしみ、隙間がある程度。

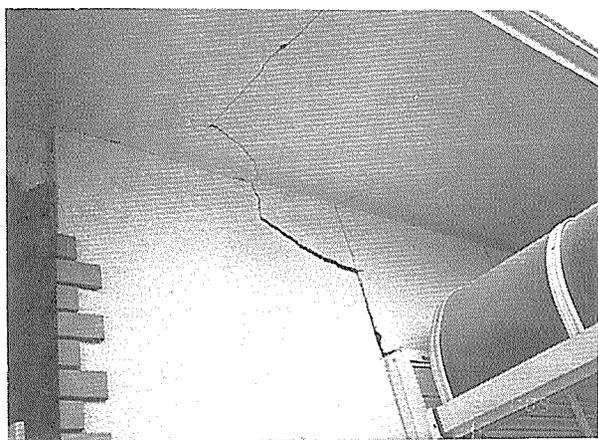
南側ベランダ下の外壁材
玄関横の雨戸のモルタル亀裂。ベランダまで延びている。

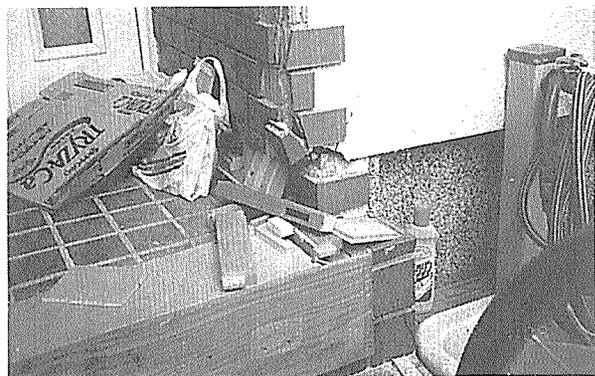
1階玄関廻り外壁材
玄関廻りのモルタル亀裂。玄関の煉瓦も剥落する。

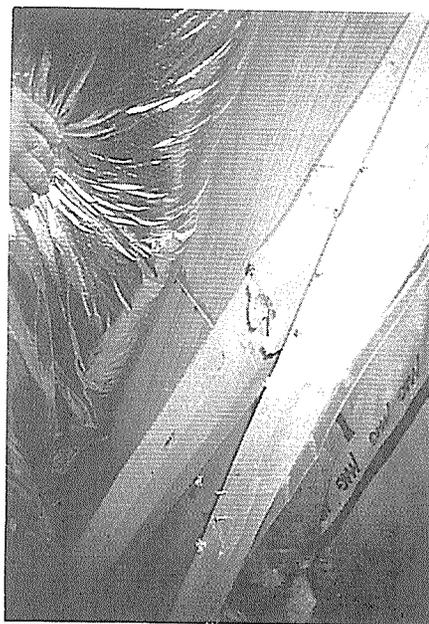
屋根：瓦
外壁仕上げ：モルタル
金物使用：羽子板ボルト(梁端)
被害概要：1階南側のハ型配置の片筋かいが1本中央の節の位置で折れる。また、外壁仕上げ材(モルタル)の亀裂も大きい。

1階南側筋かい
1階南側のハ型配置の片筋かいが1本中央の節で折損。

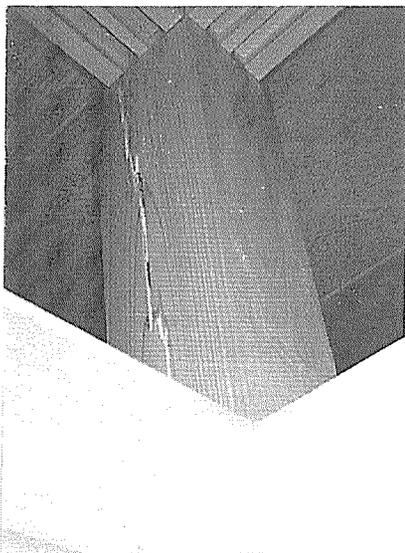
1階和室南西隅通し柱
 1階南面隅(縁側)の通し柱の亀裂

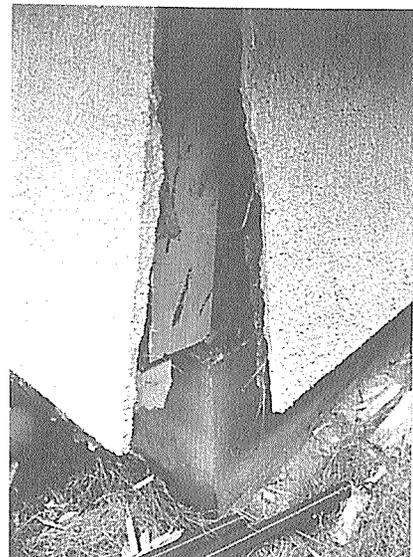
1階居間南西隅通し柱
 土台から通し柱が踏み外している。この上部では柱が折損している。

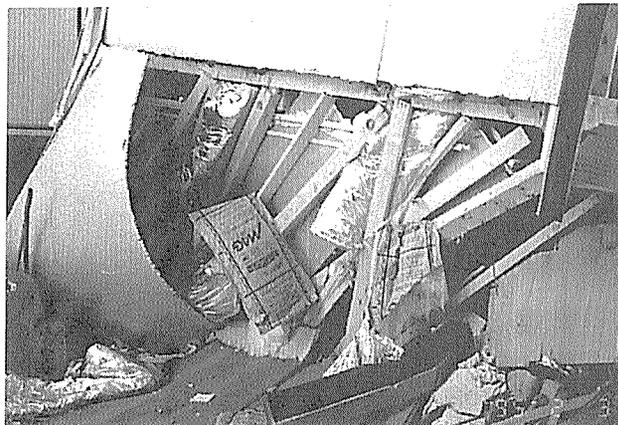
建物1階東面
 外壁が剥落し、柱、筋違いも踏み外す。

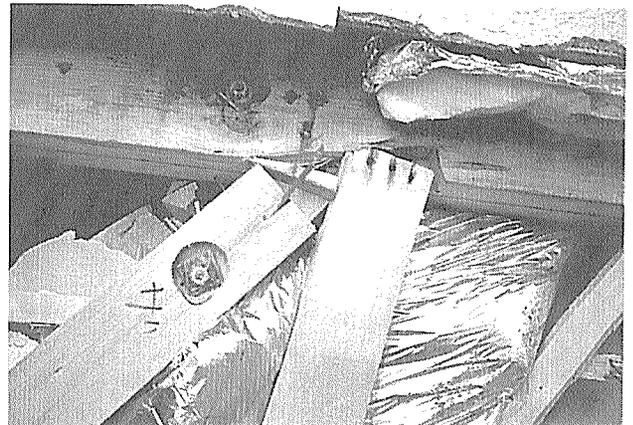
1階東側壁の柱頭部
 柱はかすがい1本で接合され、筋かいは釘3本で接合。

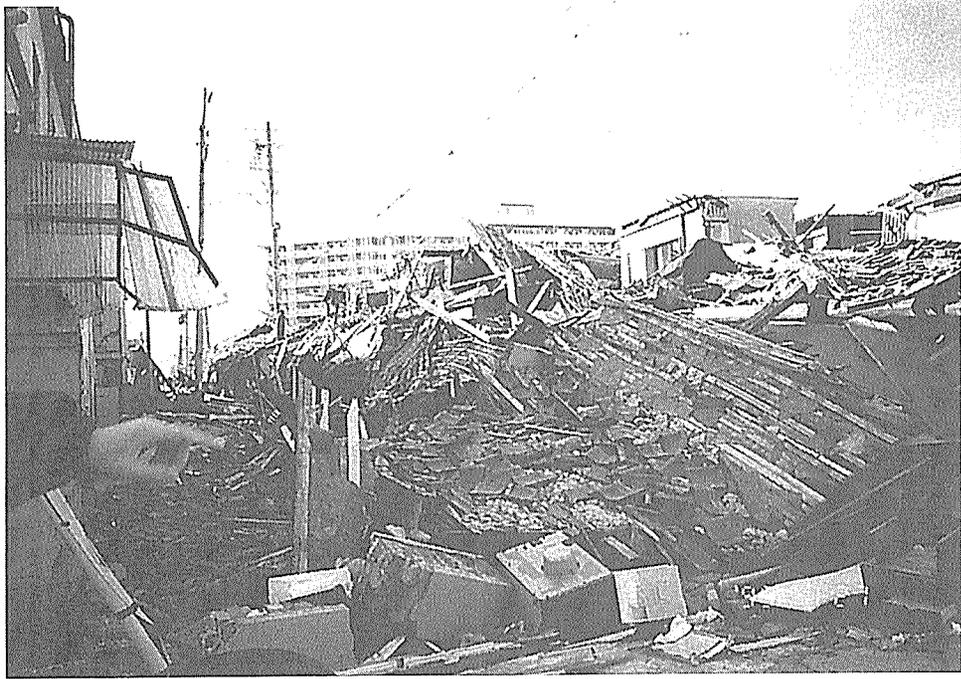
写真2.5.3.1 全体が崩壊した第Ⅰ期の連棟式共同住宅（長田区三番町）

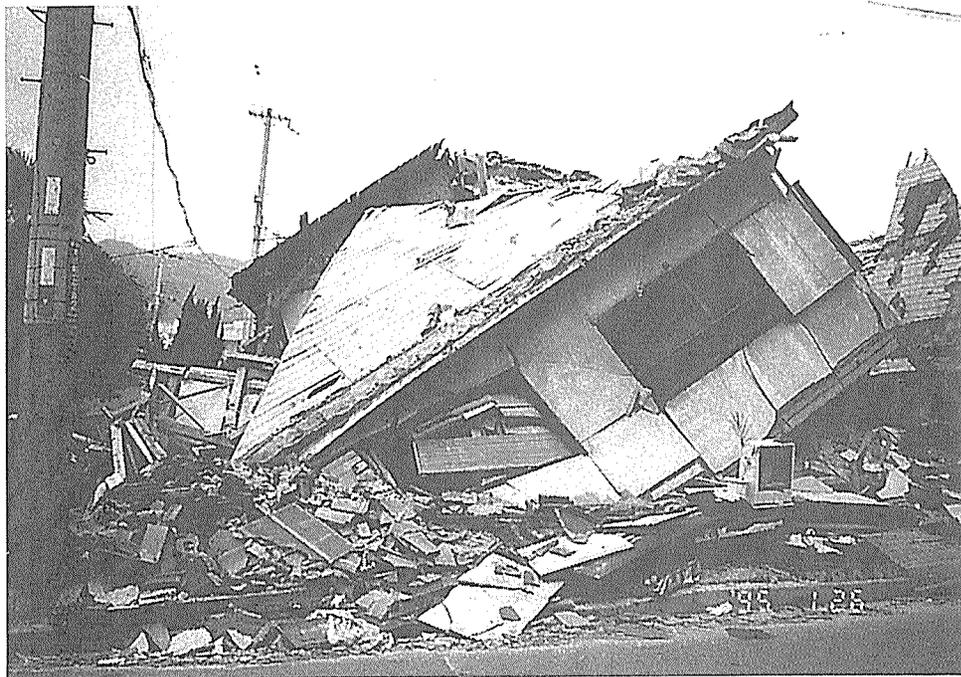
写真2.5.3.2 1階が層崩壊した2階建て建物（東灘区本庄町）

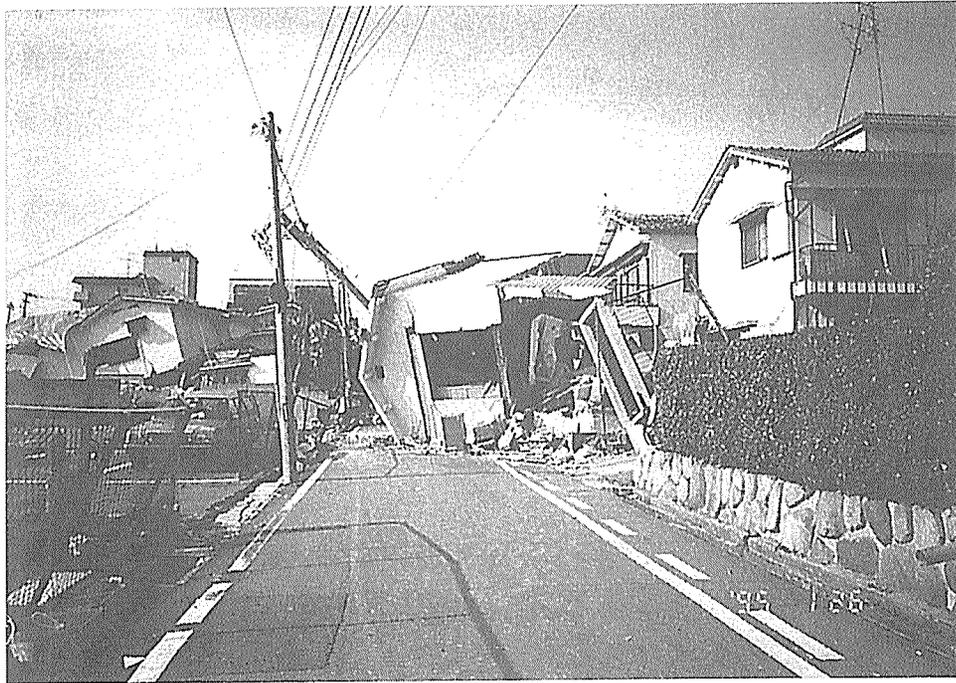
写真2.5.3.5 道路に転倒した2階建て住宅（東灘区森南町）

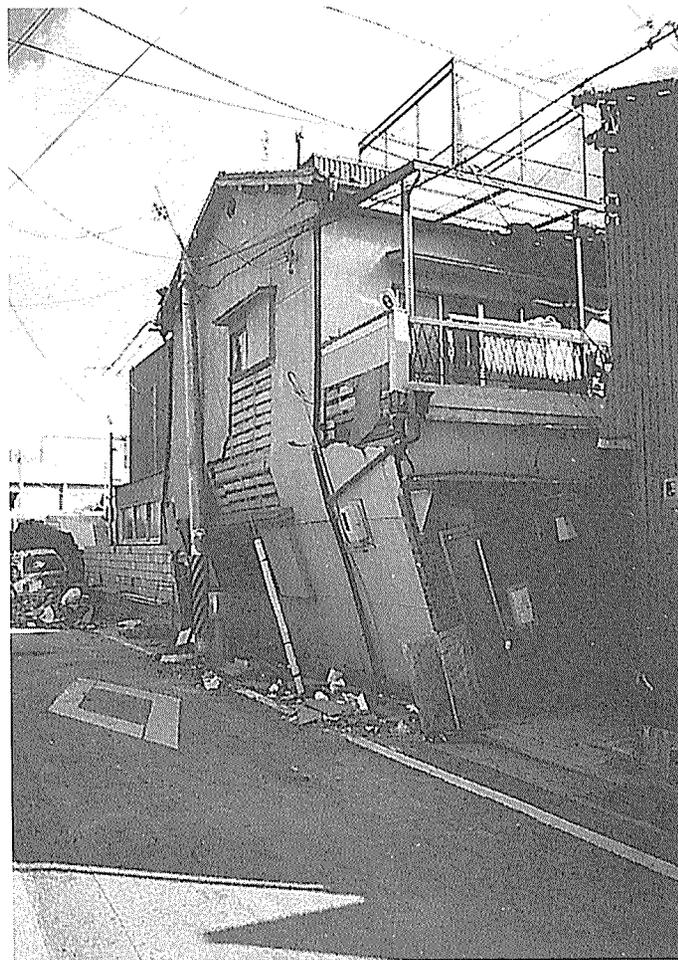
写真2.5.3.8
1階部分に大きな傾斜が生じ、電柱に
支えられた2階建て住宅
(長田区二番町)

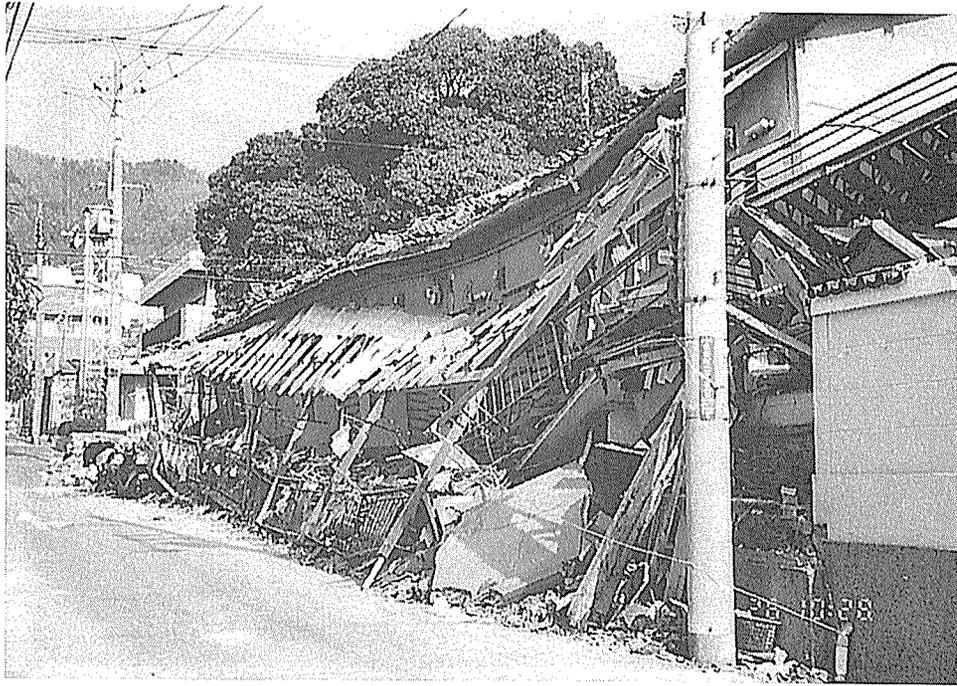
写真2.5.3.19 古い共同住宅（東灘区）

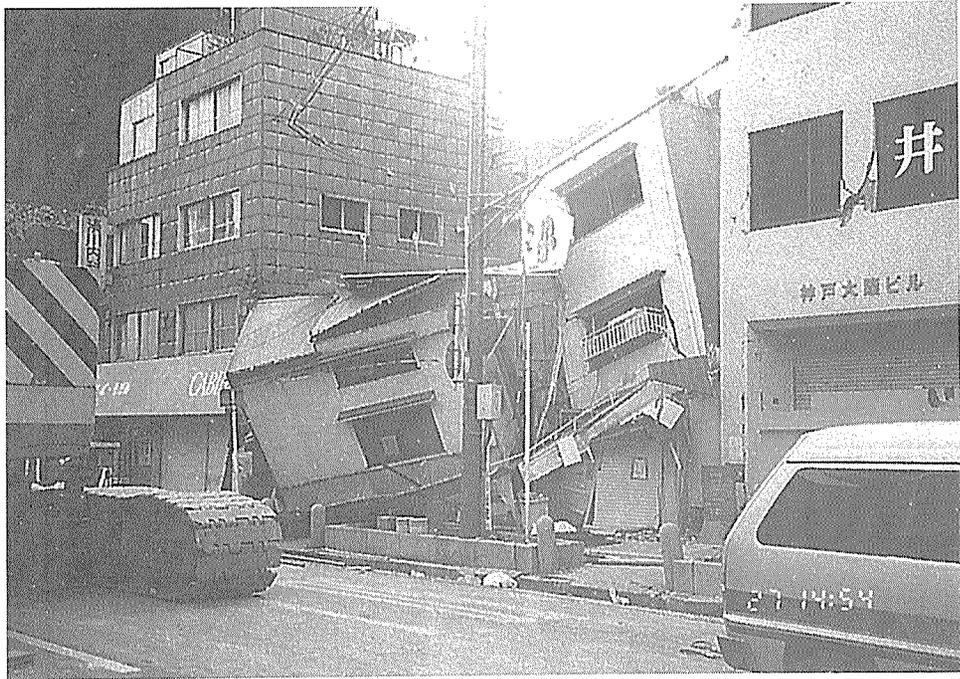
写真2.5.3.21 1階部分の層崩壊した
在来構法による店舗
(三宮；NO.159)

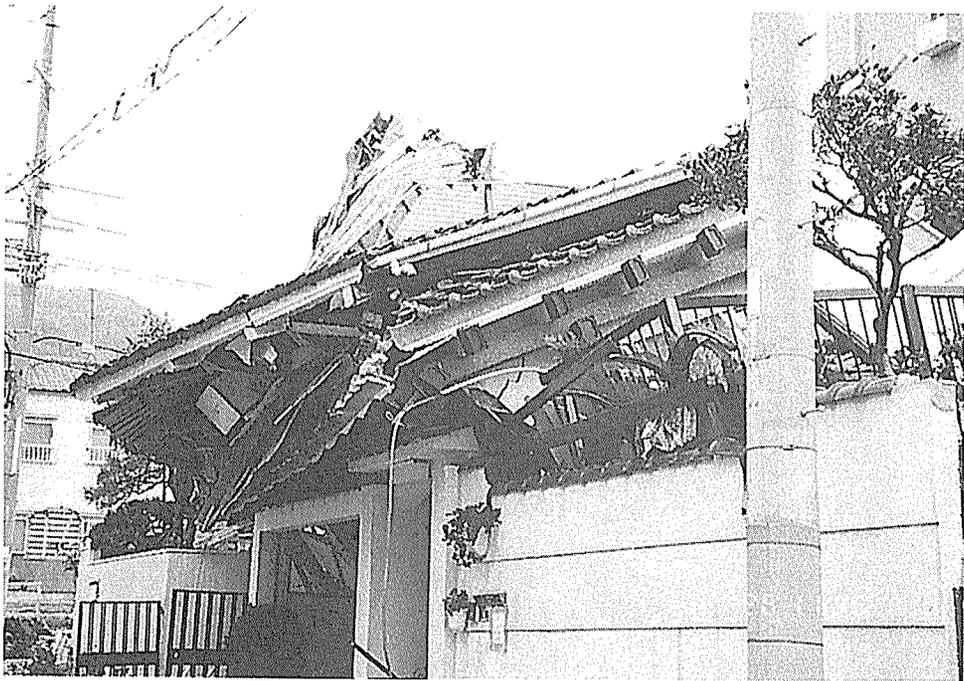
写真2.5.3.23 2階部分が層崩壊し、建物全体が西側に転倒している在来構法による住宅（東灘；NO.25）

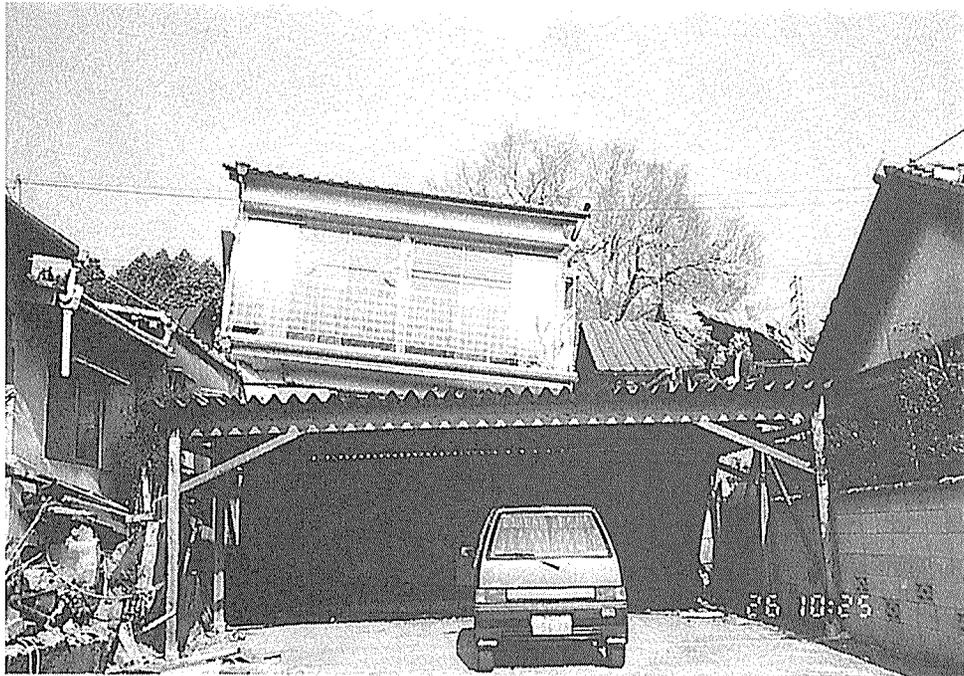
写真2.5.3.24 2階部分を古い家屋の上に増築した住宅（東灘；NO.14）

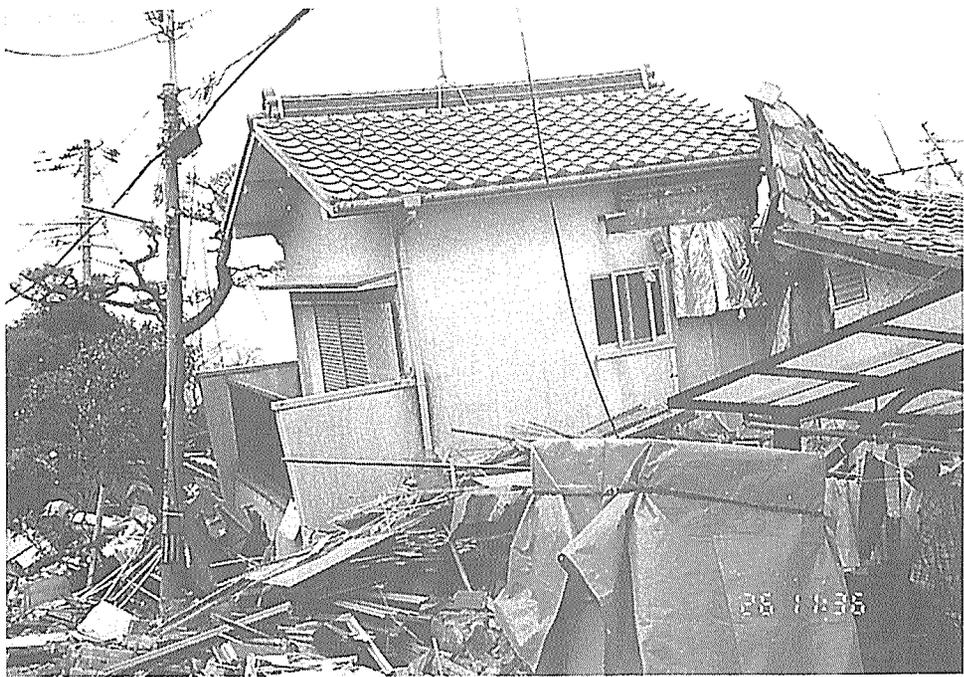
写真2.5.3.25 2階部分を増築した在来構法による住宅
(東灘；NO.24)

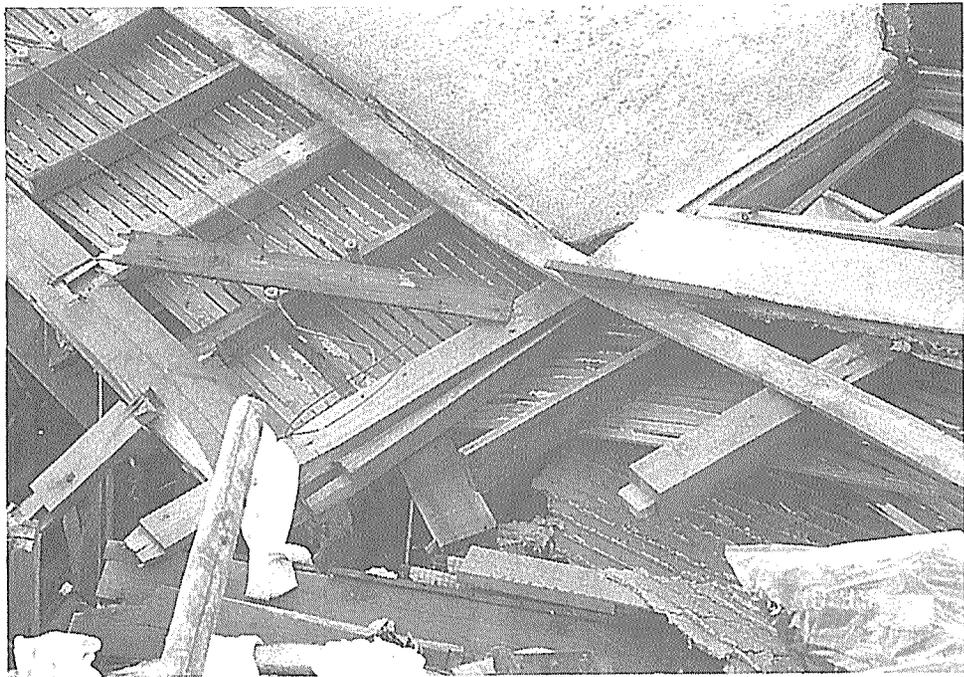
・倒壊した在来構法住宅の崩壊した壁。柱と梁の接合部は、ほぞが抜けており、耐力要素となるべき無開口壁にも筋かいは挿入されていない。柱梁間の補強金物を使用していないことによる被害例の一つである。このように柱梁間に補強金物を使用していない建物では、筋かいが挿入されている場合でも、筋かいが面外に外れ、有効に働かなかったと思われるケースが多くみられた。被害を受けた建物では、筋違いが窓下に延長された変則的な筋かいが使用されていたり、筋かいが「K」字に挿入されている建物が多く見られた。また、土台と柱の接合に金物を使用している場合においても、金物や材の劣化により緊結が十分に行われなかったケースもあった（写真 2.5.3.26～29）。

写真2.5.3.26 倒壊した在来工法住宅の崩壊した壁
(東灘区)

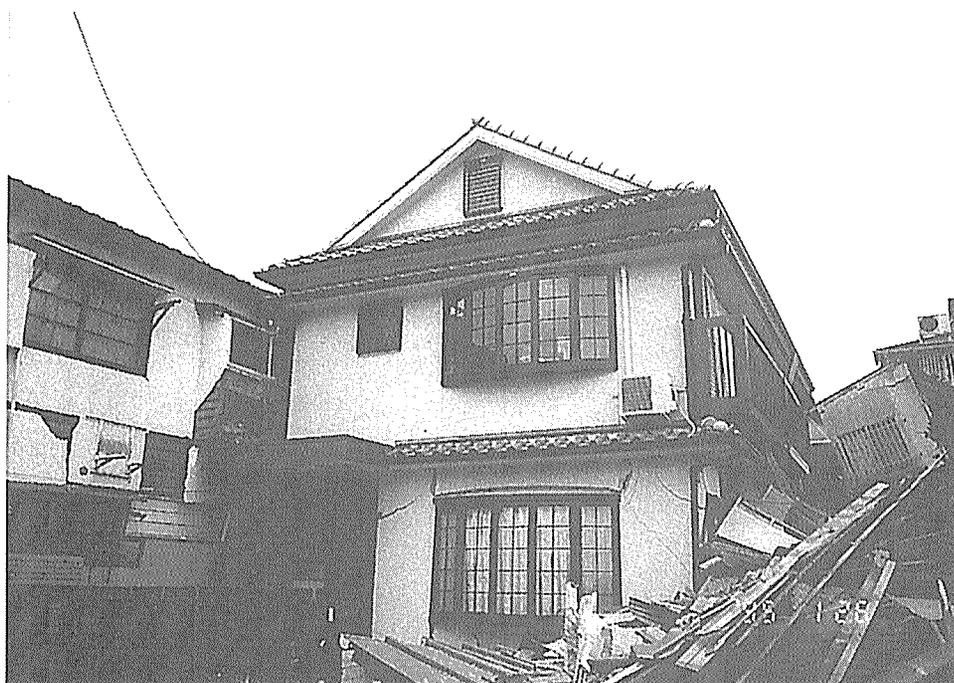
写真2.5.3.42 隣家との衝突により被害を受けた2階建て住宅
(東灘区森南町)

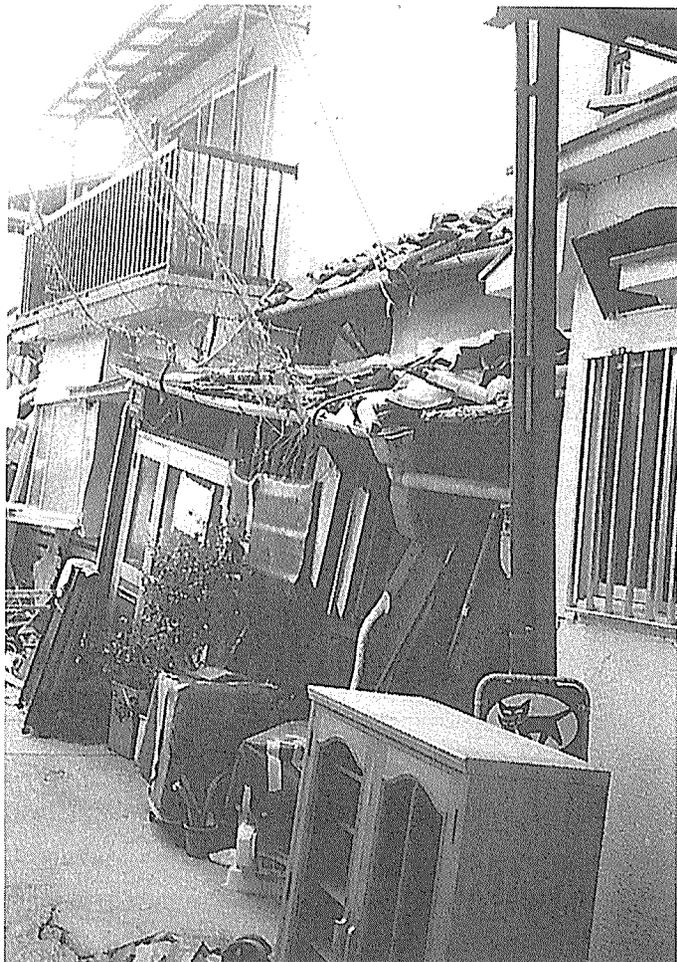
写真2.5.3.43 連棟型共同住宅
の被害
(長田区川川西通り)

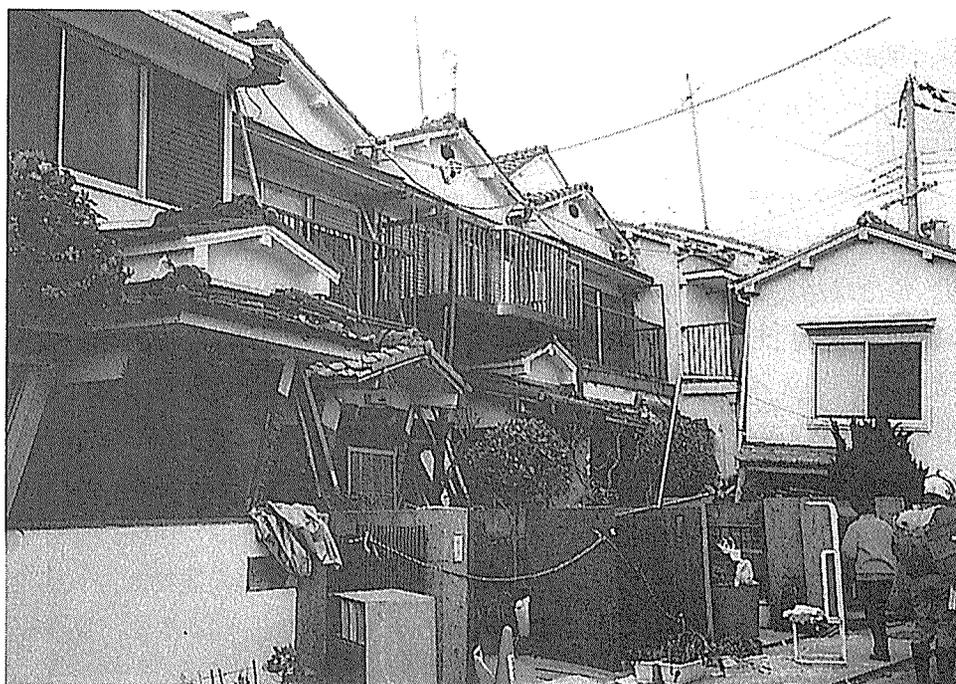
写真2.5.3.44 間口の狭い建物の被害(灘区友田町)

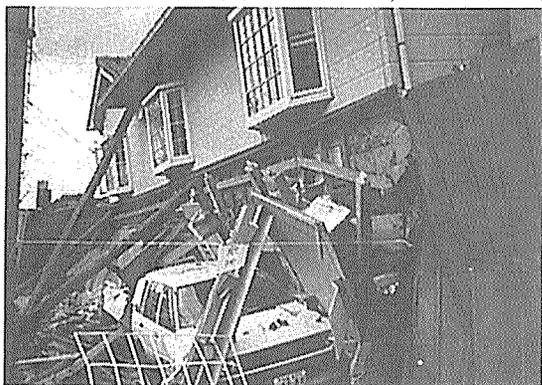
写真3 増改築した建物の被害。外見は新しいが中味は古い（芦屋市）

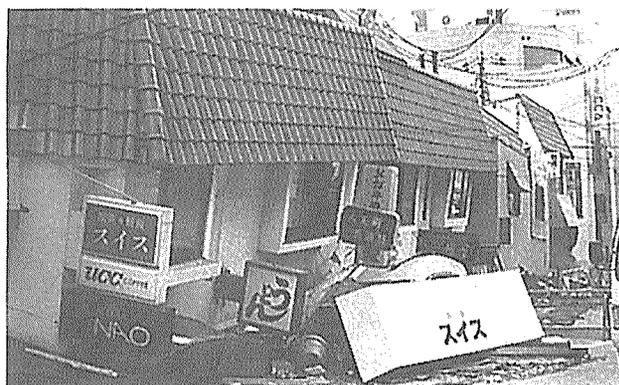
写真5 間口に耐力壁がほとんどない店舗は軒並み倒れた（芦屋市）
 として抵抗したとは考え難い。

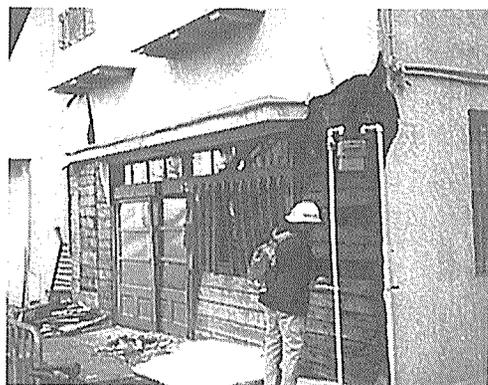
しかしながら、旧基準で建てられているとは云え、中には筋違いの施工や配置に配慮した建物があり、そのような建物は倒壊を免れていた（写真6）。

写真6 旧基準の時代に建てられても、両隅に筋違いのある事務所は倒れていない（東灘区）

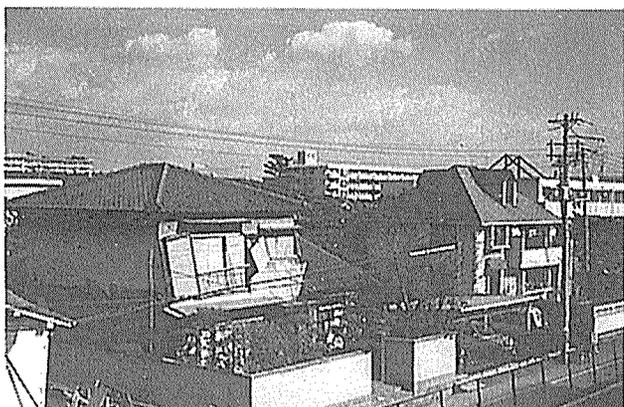
写真7 無被害の現在の基準の住宅(右)と損傷の大きい写真2の住宅(芦屋市)

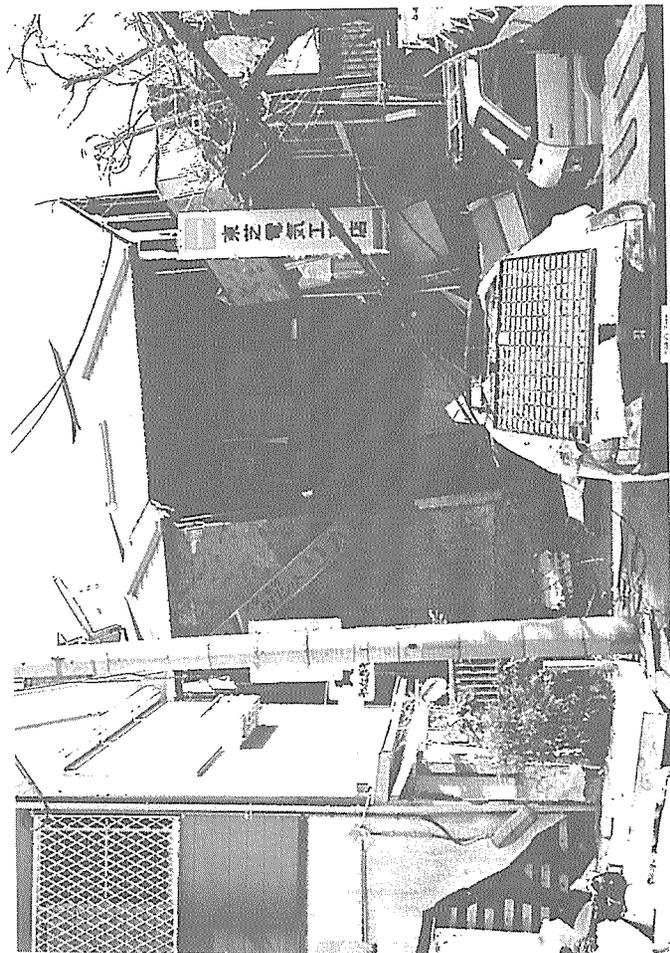
建物全体が基礎からズレ、外壁が亀裂や剥落し、木ずりも大きく変形した。

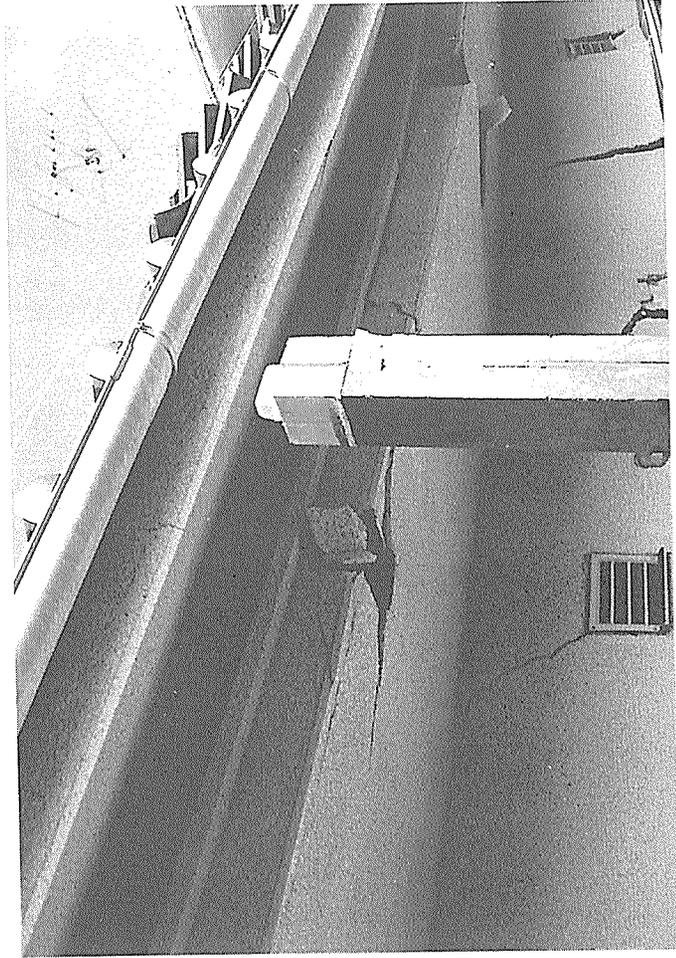
これは1階通し柱の梁接合部の欠きとりによる断面欠損部の局部破断。
