**平成7年兵庫県南部地震
木造住宅等被害調査報告
(中間報告)**

平成7年3月

木造住宅等震災調査委員会

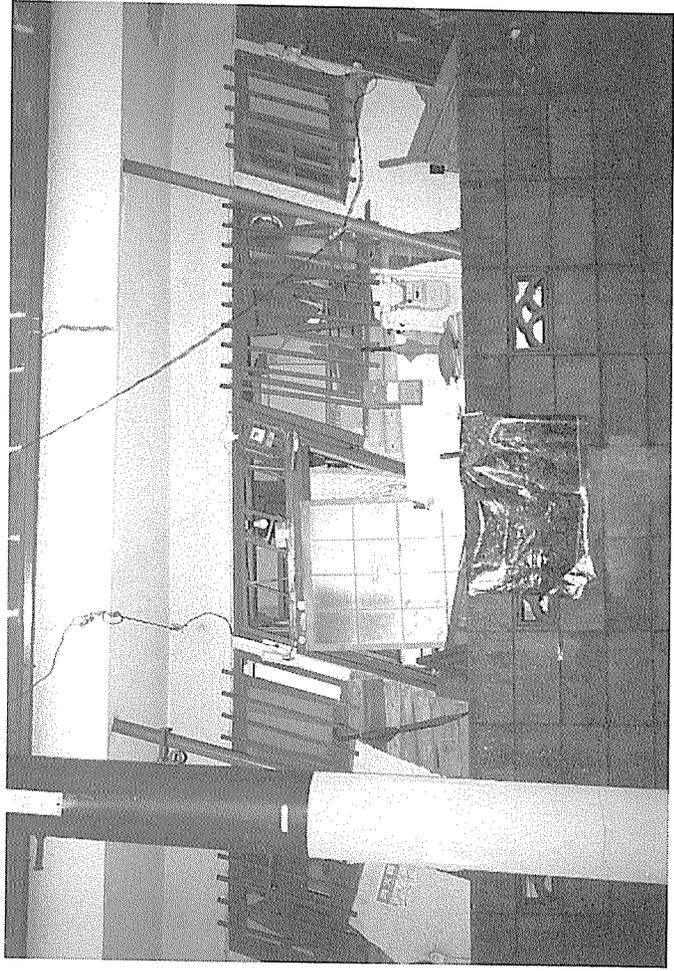
比較的壁が大きくとられ、筋違も3つ割の引張り筋違であったが、雑壁による余力が十分にあり、外壁モルタルの剥落程度の被害で済んだものと考えられる。

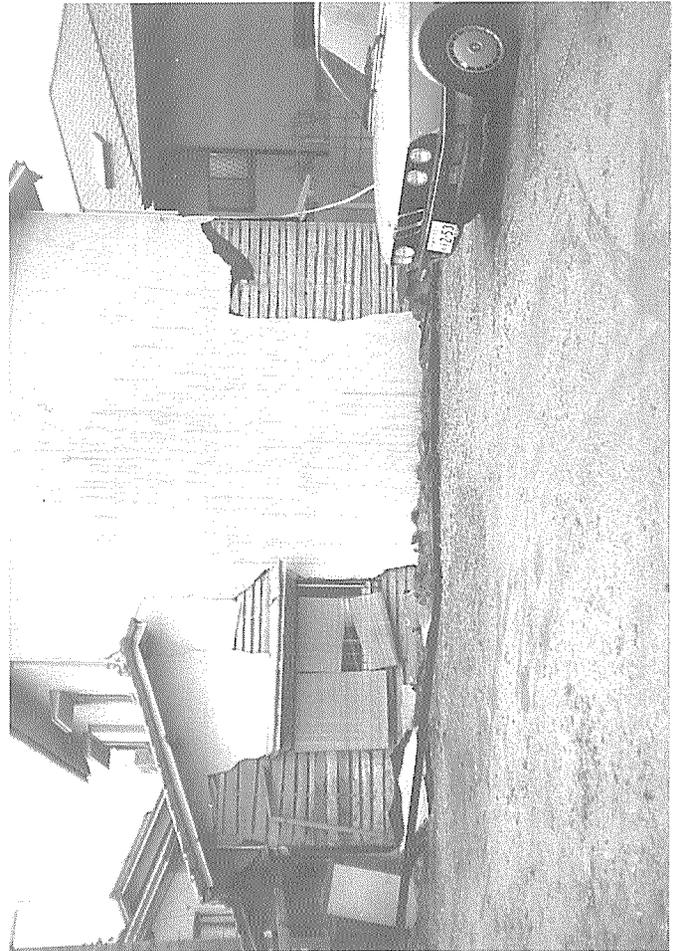
1階が店舗、2階が住宅の長屋形式の建物である。コーナ部に耐力壁が配置されておりモルタルの剥落の被害が主たるものであった。木ずりの下地がやや荒いことと、厚さ6mm程度の薄いものもあった。
