# 調査事業報告書

〈13号台風による大隈半島の風による被害調査報告書〉

財団法人 日本住宅・木材技術センター

# 13号台風による大隅半島の風による被害調査報告

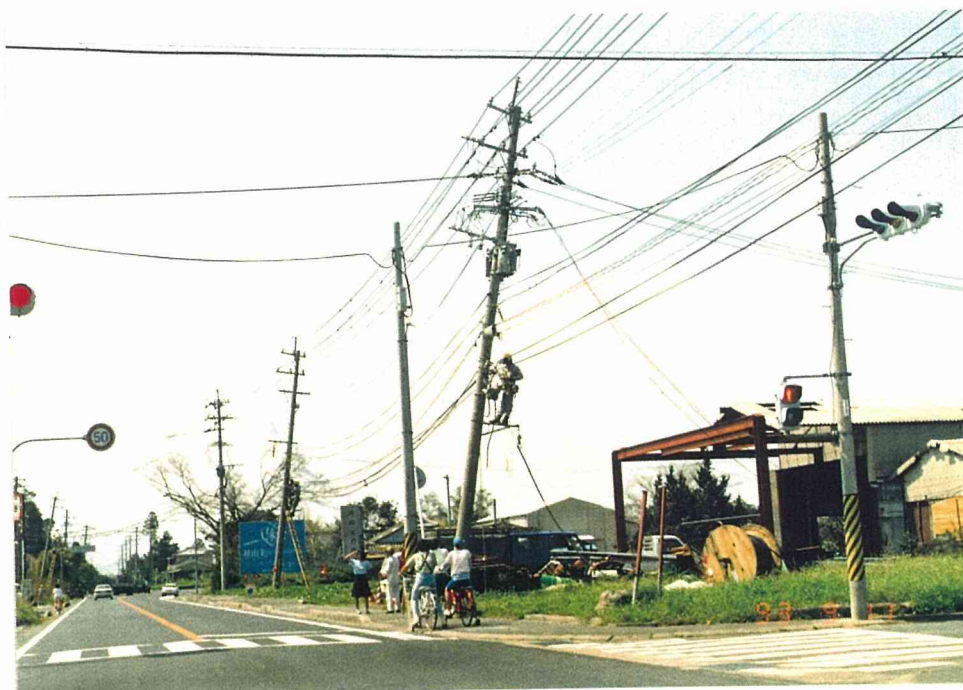
集落の建物、樹木等なんらかの被害を受けた

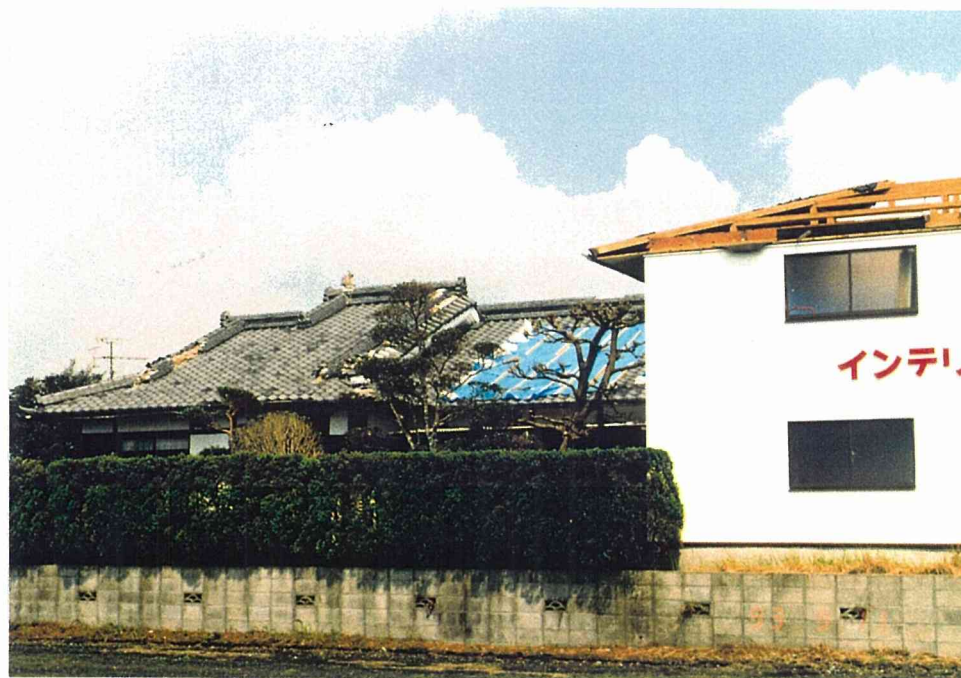
多くの建物に被害があったのは、何といたっても屋根葺材の飛散である。ある70才をこえる老婆が言っていたように“生まれてこの方このような大きな台風に出会ったことがない”というように風の強さに対応する屋根葺材の下地とその緊結方法が忘れられてしまっているようだ。

最も多かった屋根部分の飛散被害

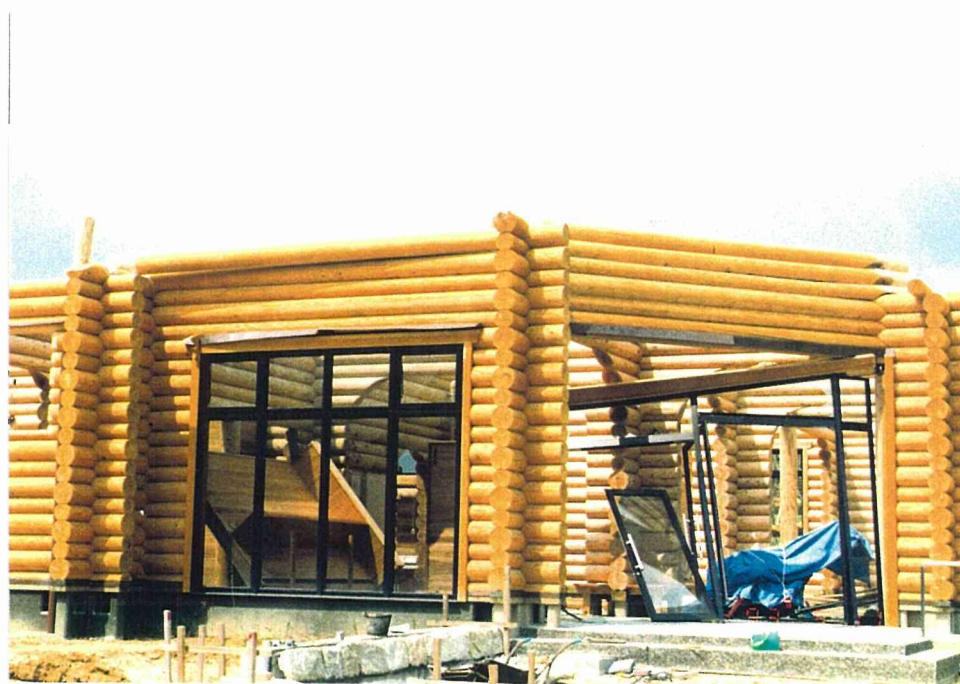
写真-1は、屋根が小屋組ごと吹き飛んだものである。（所在：鹿児島県肝属郡吾平町）平屋建て208㎡、軒高4.1m、高さ6.6m、屋根勾配½、石綿スレート板葺きの建物でその原因等は詳細な調査を待たなければならないが、建物入り口のドア（アルミ製ガラス5mm入り）が枠もろとも建物内部に吹き倒され、内部に吹き込んだ風が小屋組全体（桁から上部）を飛散させたものと思われる。

強風で吹き倒された出入り口サッシ（ログと斜めに取付）

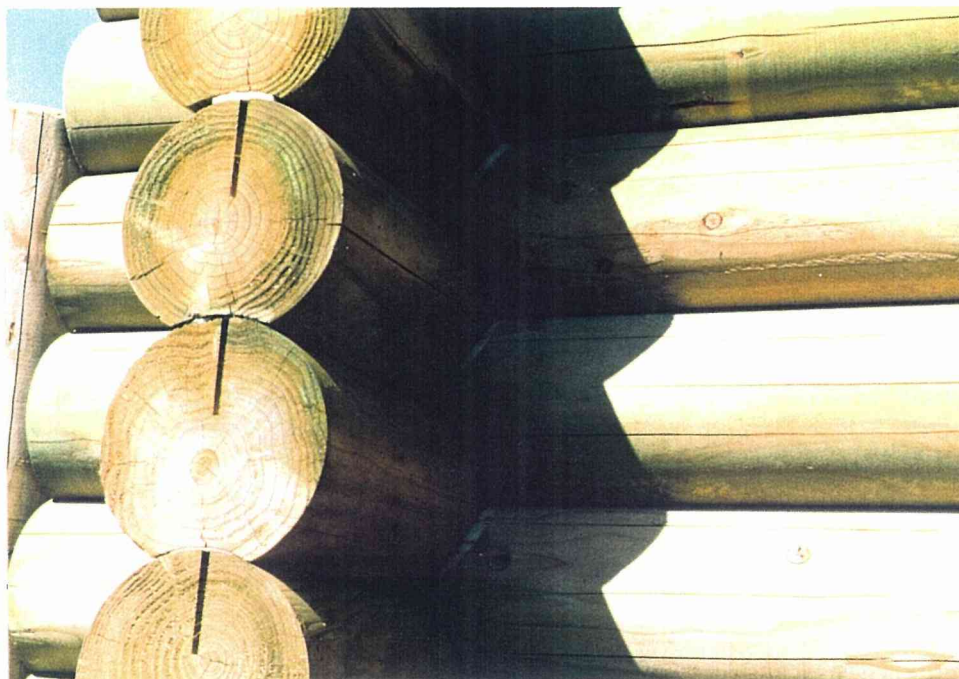
写真 - 2

写真-2は、海岸の崖上に建つ平屋建ての建物であるが、暴風により桁部で約5cmほど押されて変形している。この建物は平成5年3月に竣工しているが、今回の台風襲来の9月までの半年間に壁体の乾燥による沈下が起こり、軸ボルトが緩んでいたのが原因と思われる。この例は、軸ボルト式ログハウスでは、台風に備えて増し締めが必要であることを警告していると言えよう。

丸太が白く見える部分が押された所

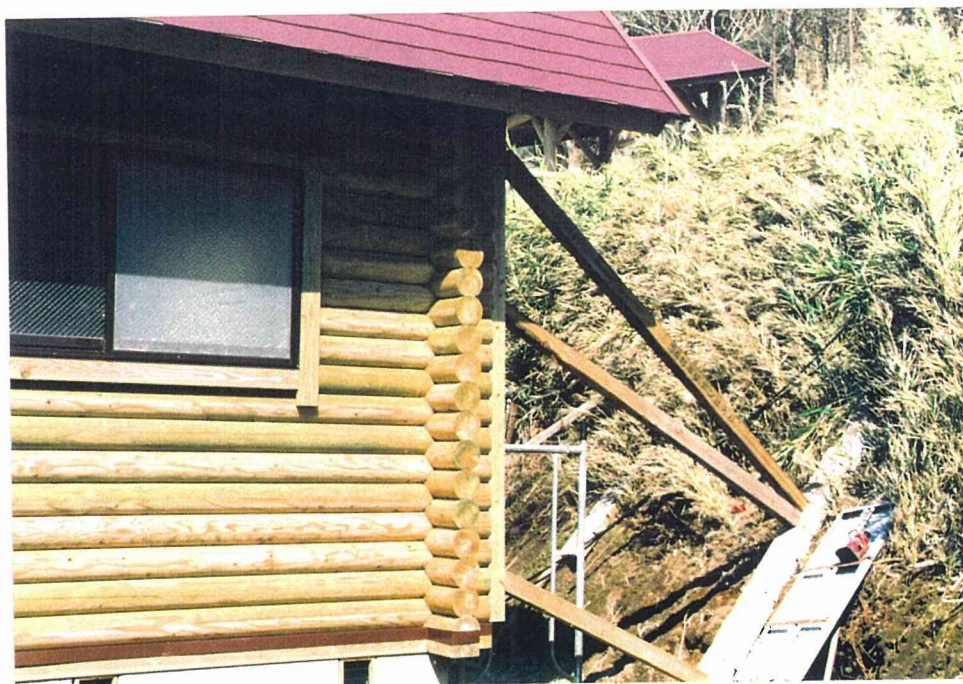
写真 - 3

ノッチ部分（2箇所）に角材をあて  
ジャッキで押している

写真-3、この建物も写真-2と同じような被害が出ていたが、こちらの方は、建物近くの土手にオイルジャッキを据えつけ、変形した壁を押し戻して、修復を終えたところであった。（所在：鹿児島県肝属郡根占町）

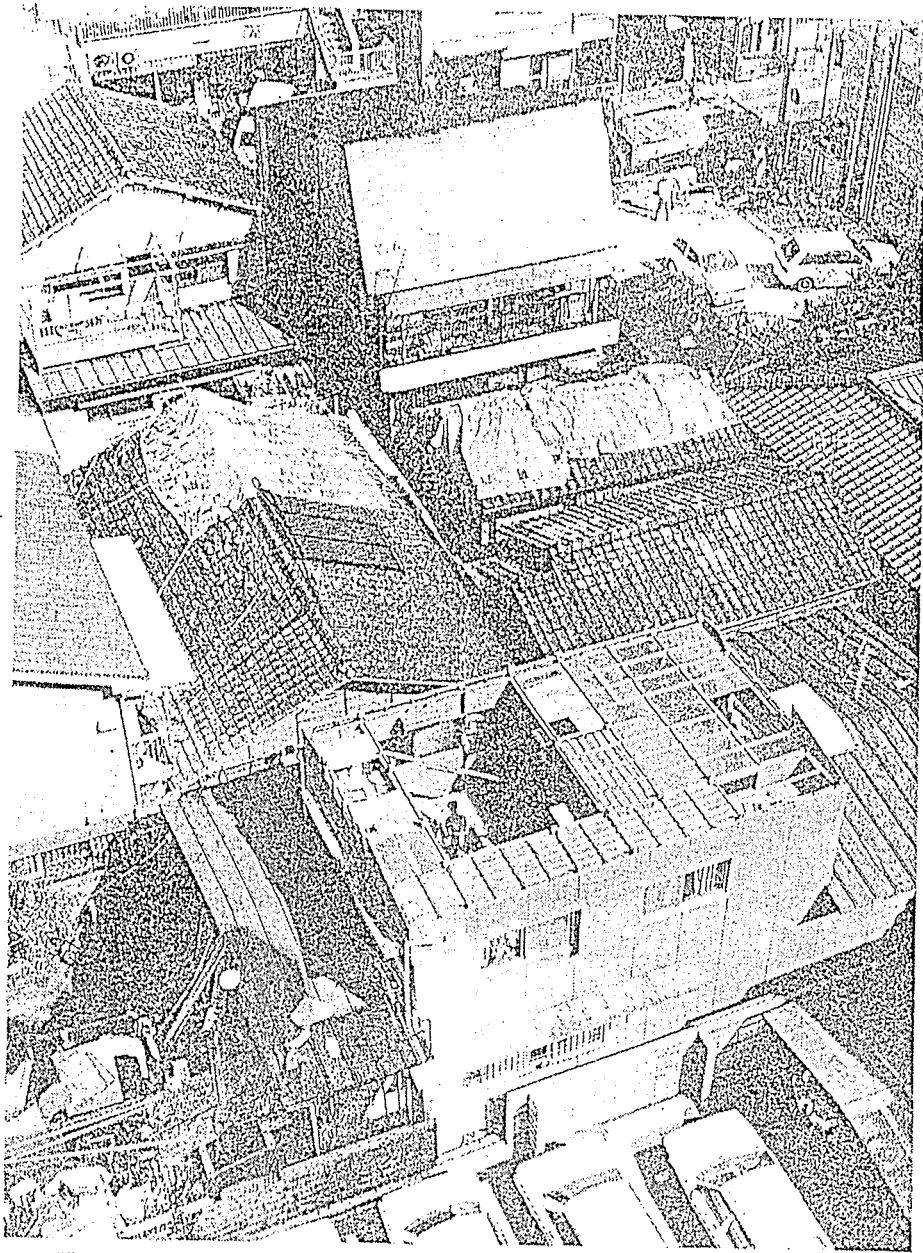
戦後最大級の台風13号は、住宅の屋根を丸ごと吹き飛ばした  
＝4日午後2時半、鹿児島市武一丁目

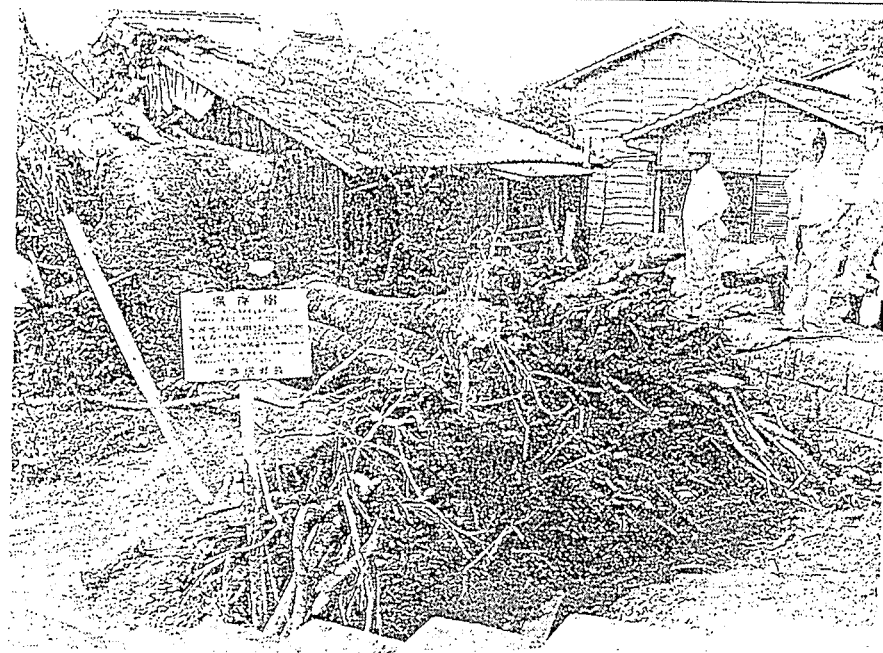
倒れた保存樹を眺める地区役員ら

日置郡伊集院町の保存樹である樹齢四百年のエノキ。同町郡、九玉神社神木IIが台風13号で倒れた。高さ二十三メートル、根回り三メートルの大木が大往生した。

地区民の話では、倒れたのは台風が上陸し、伊集院でも風が一段と強くなっていた三日午後四時ごろ。強風にあおられ、神社入り口の畠中満子さん宅の屋根中央部に倒れ込んだ。畠中さんは当時は避難しており無事だった。

五日朝には、氏子代表の東園広さんと徳田正勝自治公民館長など地区役員ら九人が集まり善後策を検討。神社内の他の四本のスギ(樹齢五十一・六十一年)とともに伐採、撤去することになった。昭和五十二年三月に町の保存樹に指定され、神社入り口の鳥居と並ぶ格好で立っていた。

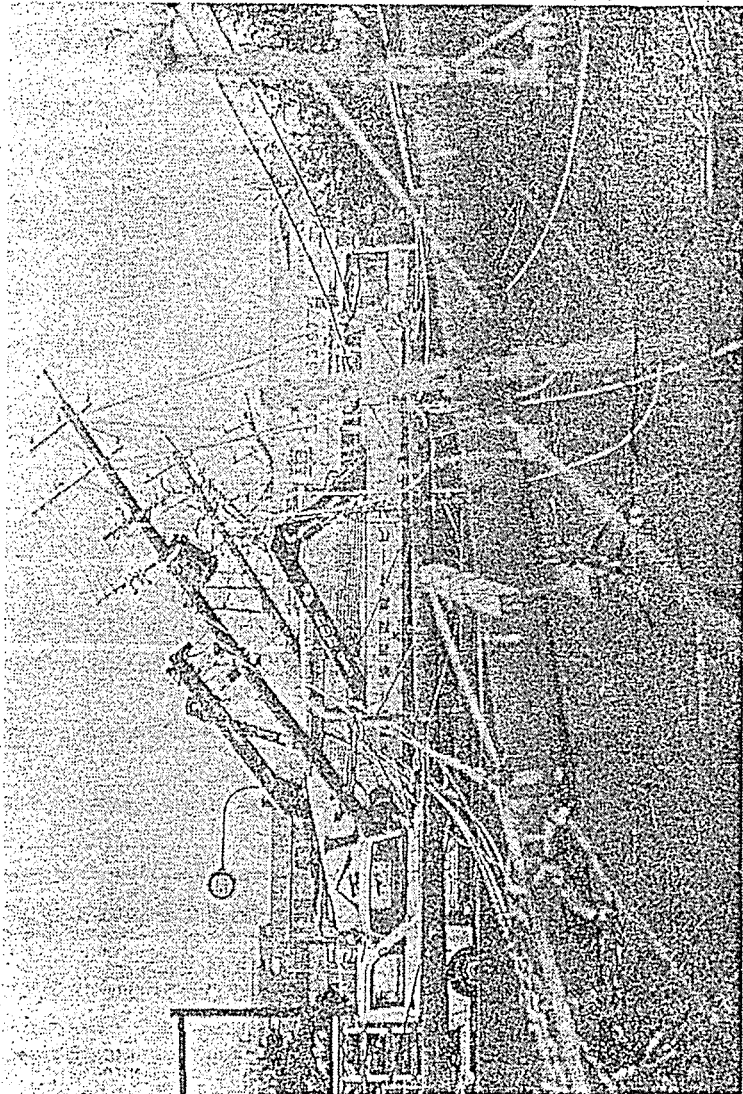
強風で数十本の電柱が倒れた

同日午前11時ごろ大崎町の国道220号沿い269号沿いの電柱が軒並み倒れ、復旧に当分かかる見込み。同郡志布志町の志

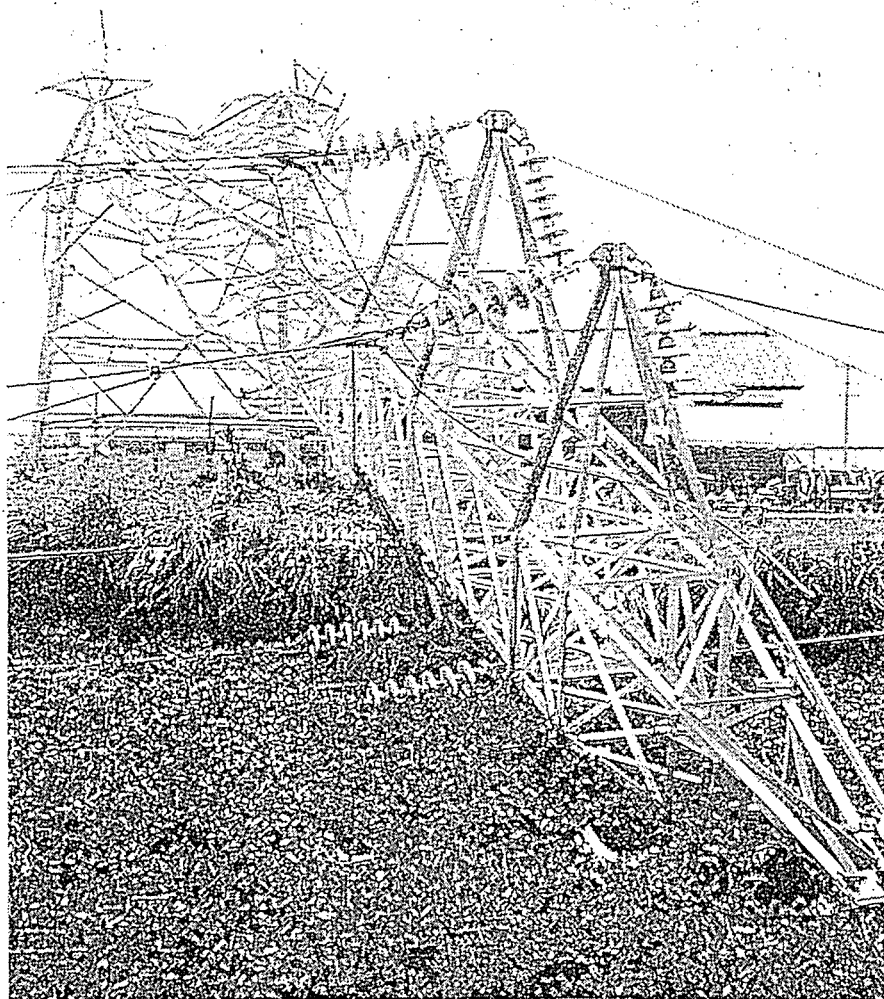
倒壊した送電線の鉄塔  
＝6日午前11時、肝付郡串良町有里

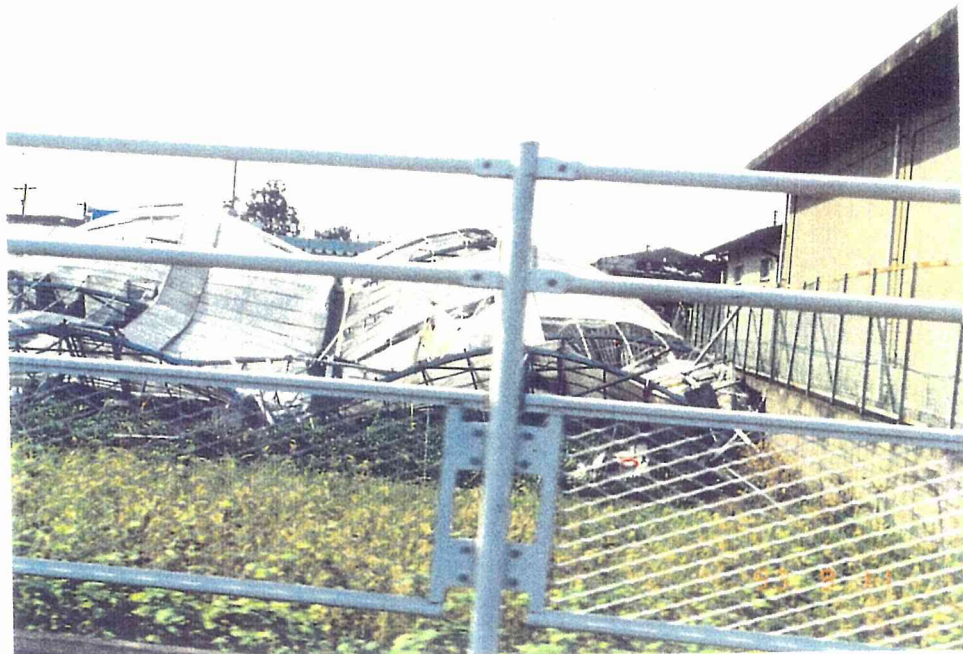
スレート屋根  
の飛散

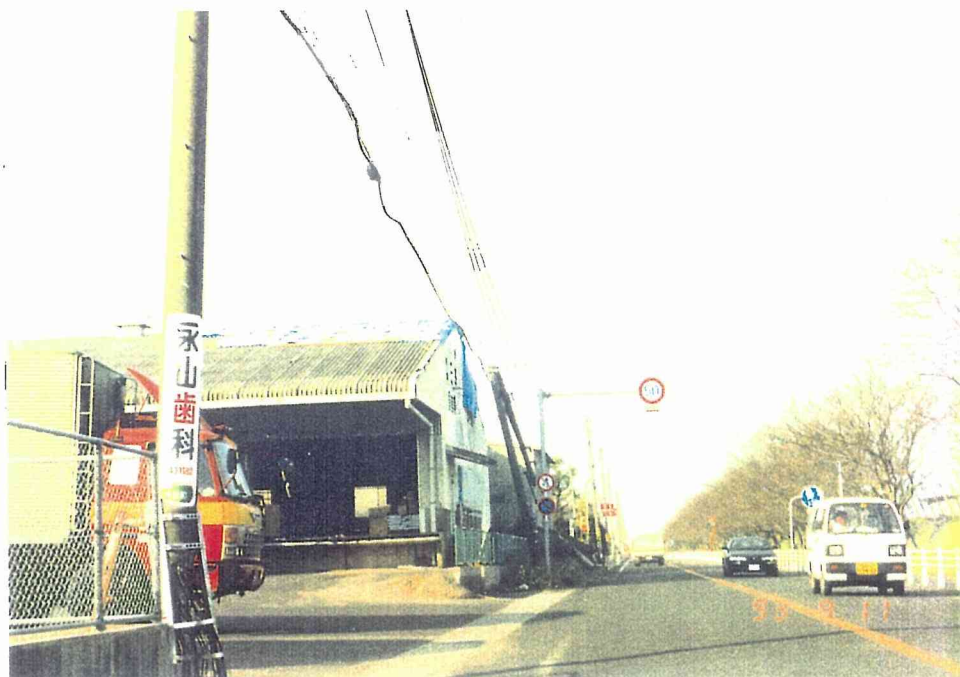
ひねり金物の効果か、屋根は飛ばなかった。

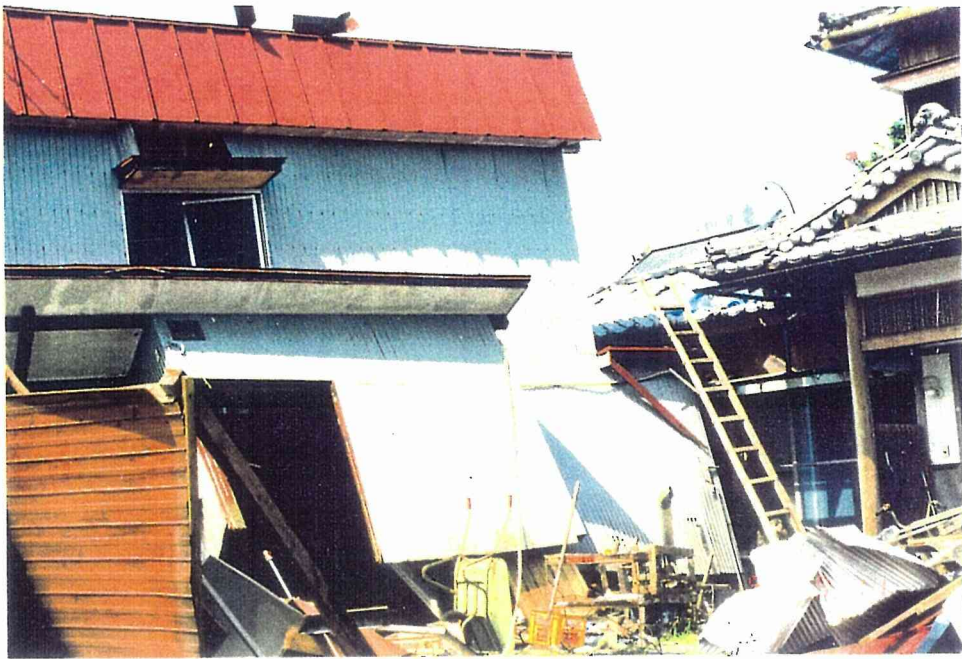
家屋の倒壊

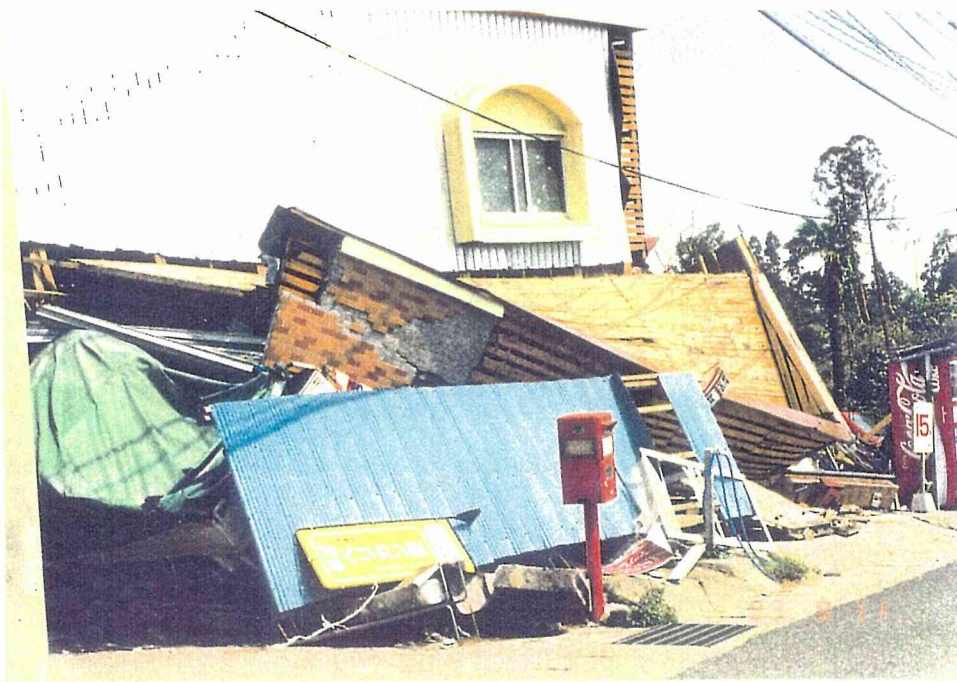
家屋の倒壊

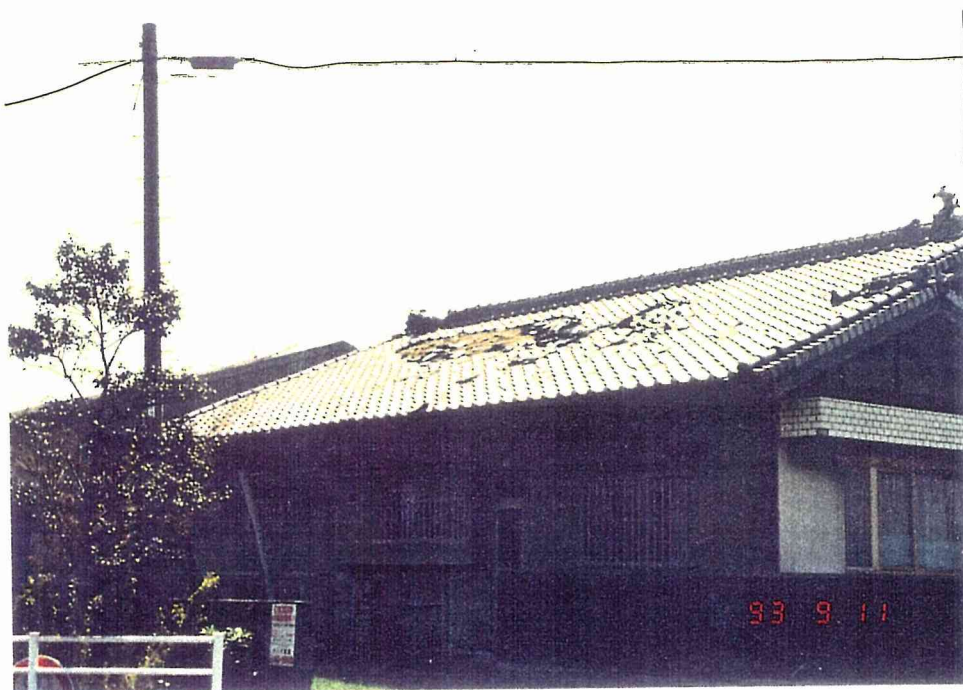
かわら屋根中央部の飛散、屋内からの吹上げか。

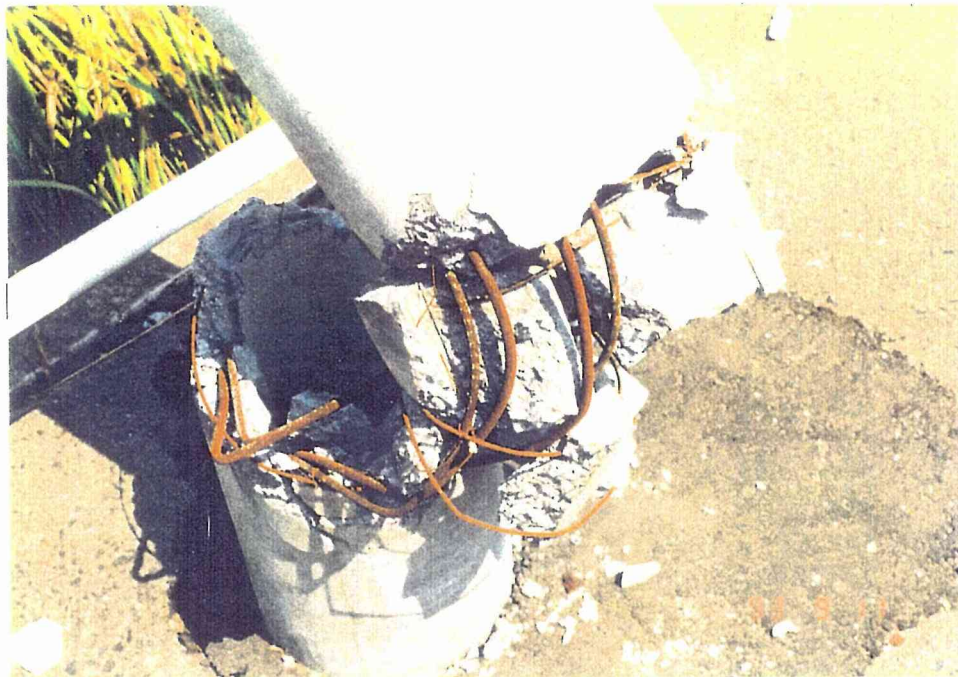
コンクリート  
電柱の挫折

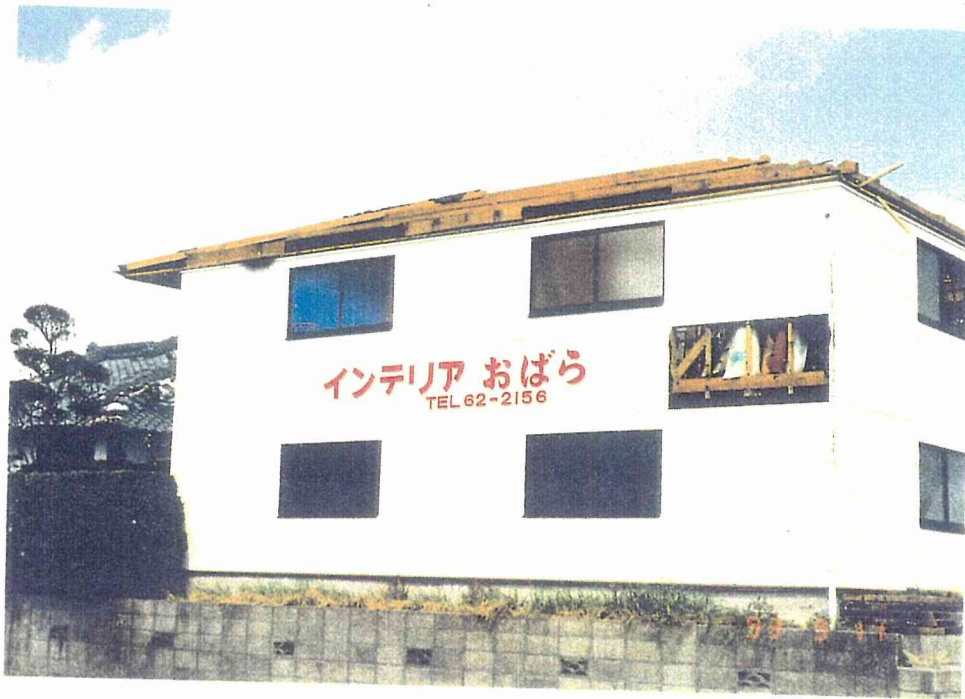
スレート屋根  
の飛散

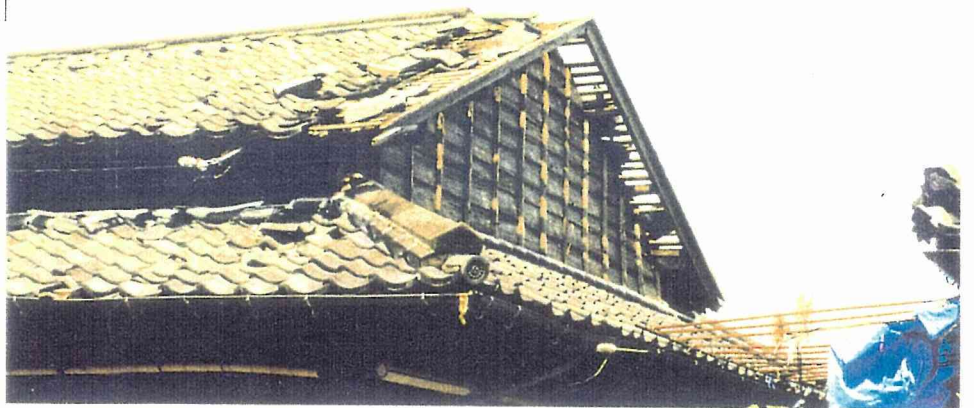
スレートかわらの  
の飛散

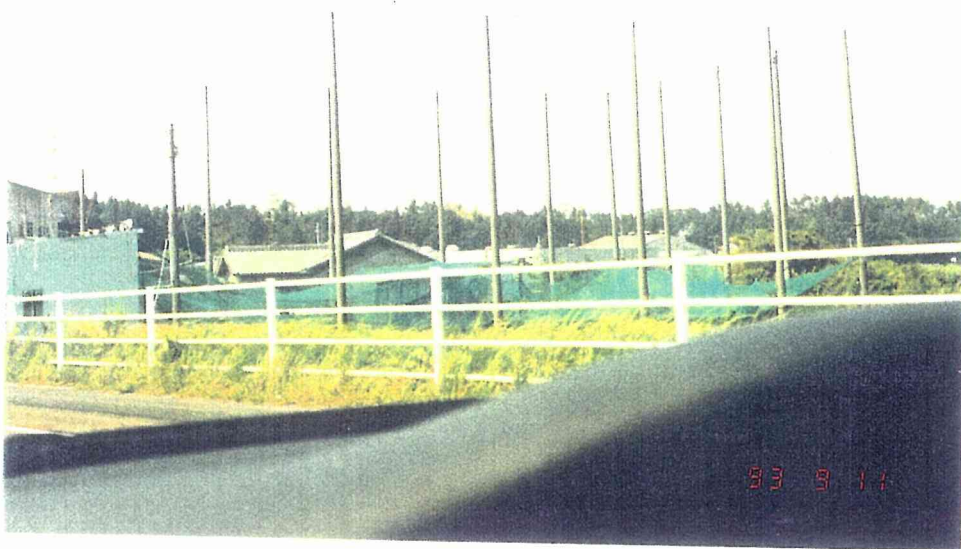
ゴルフ練習場  
ネットの脱落

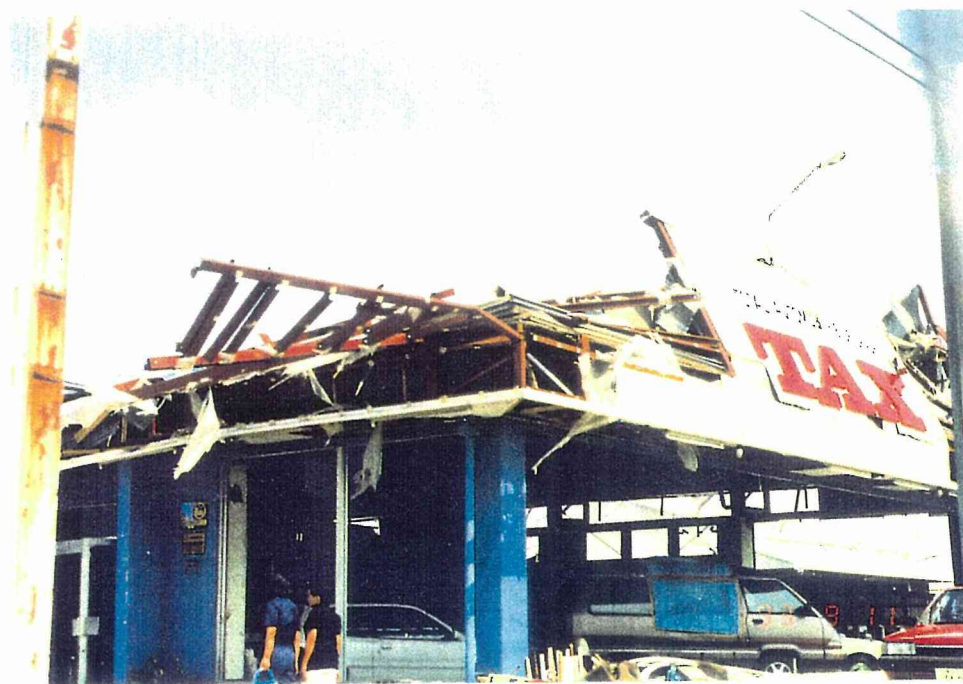
鉄骨屋根の  
飛散

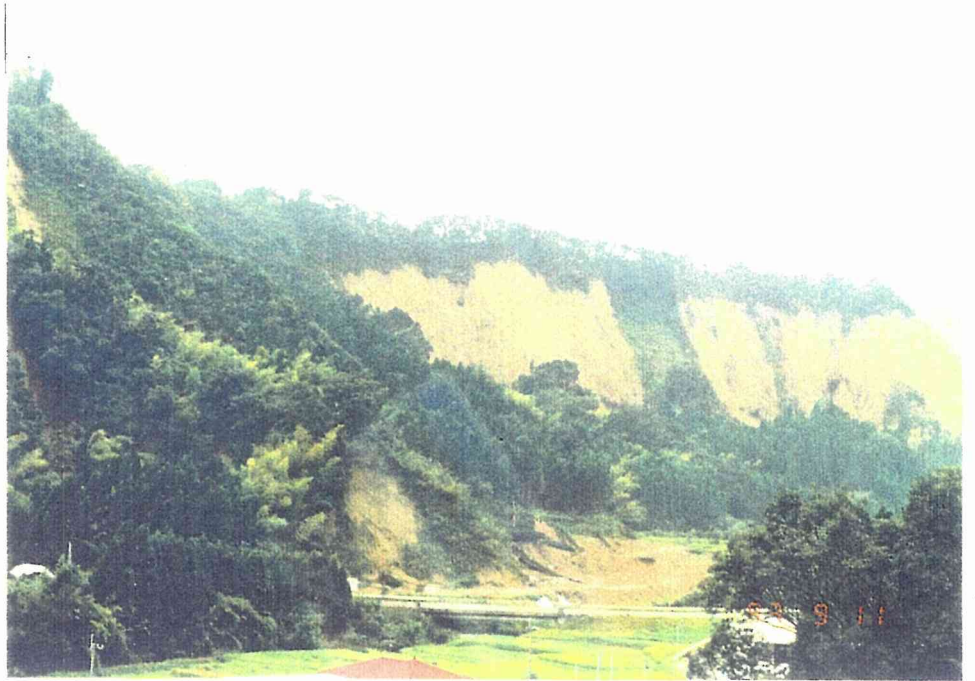
がけ崩れの  
状況

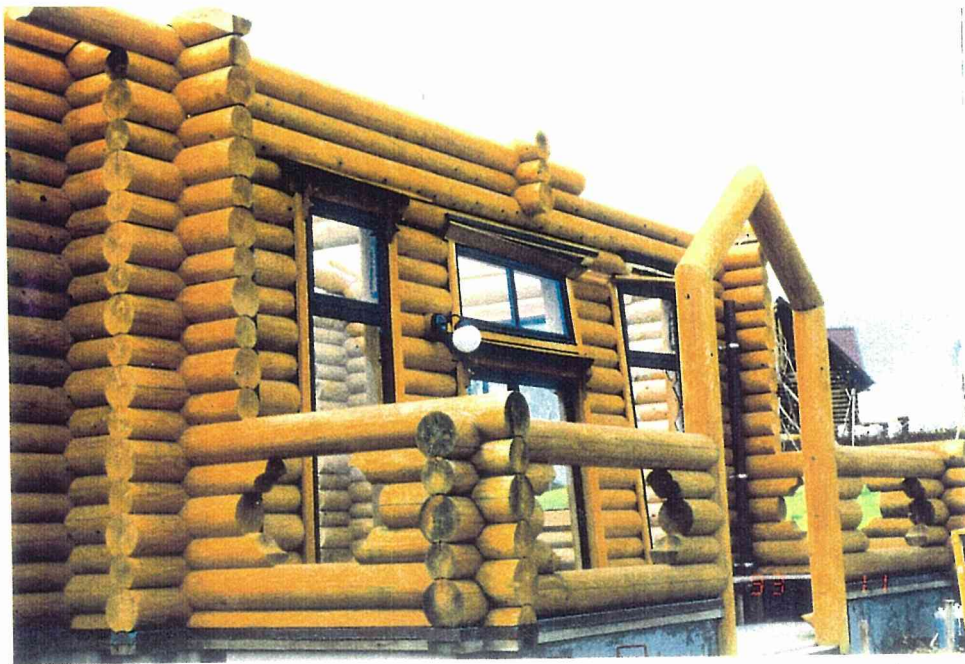
屋根が飛ばされた  
ログハウス 表

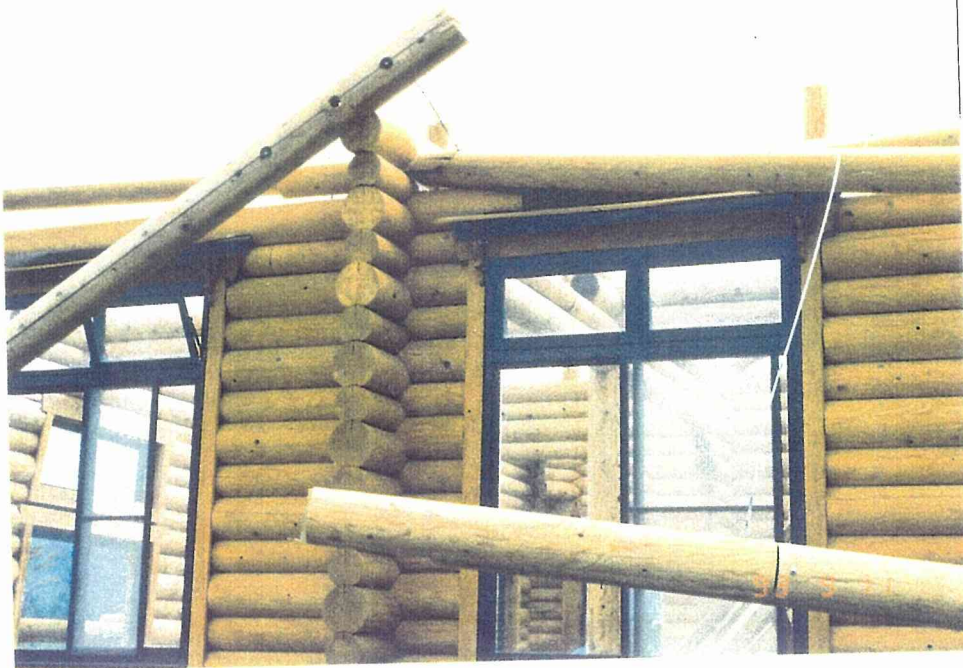
通しボルトの引き  
抜きの状況

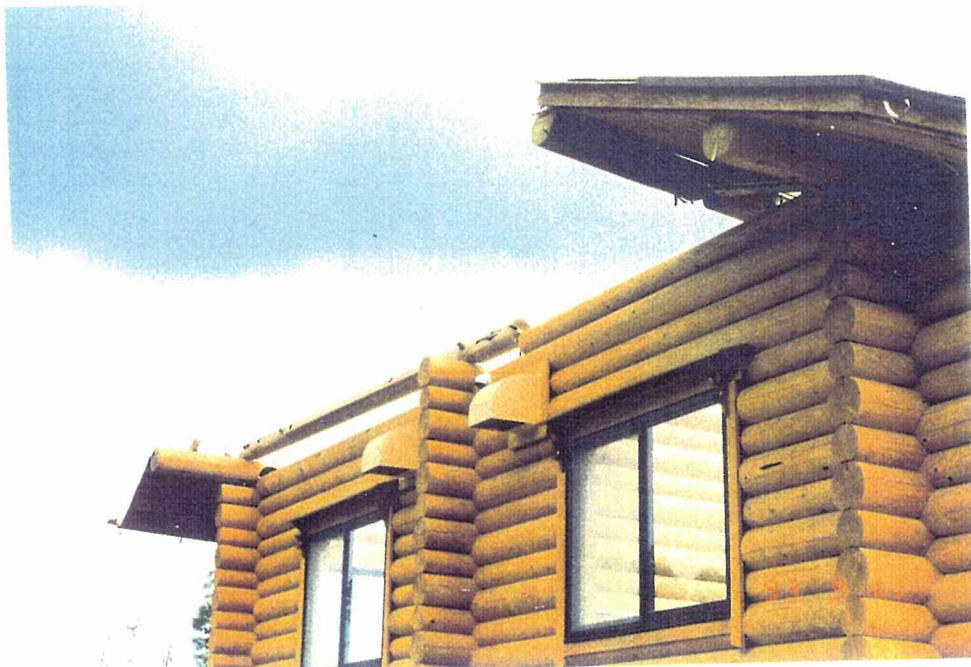
通しボルトの引き  
抜きの状況

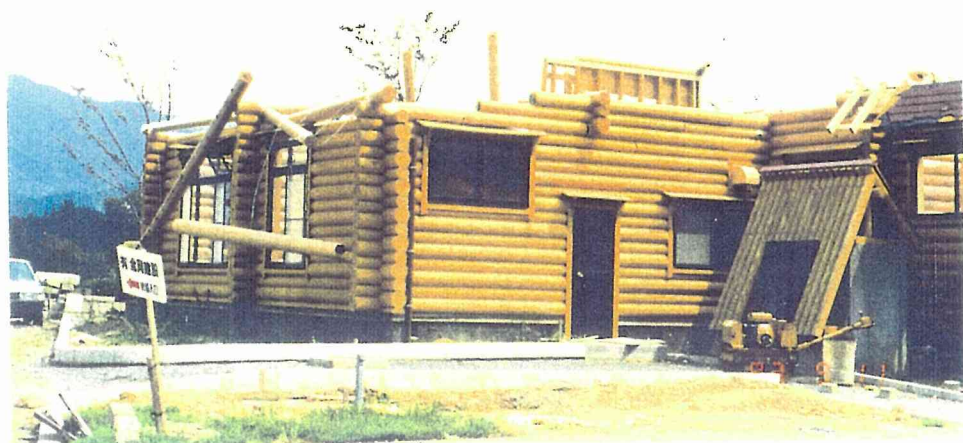
裏側、僅かに  
残る屋根

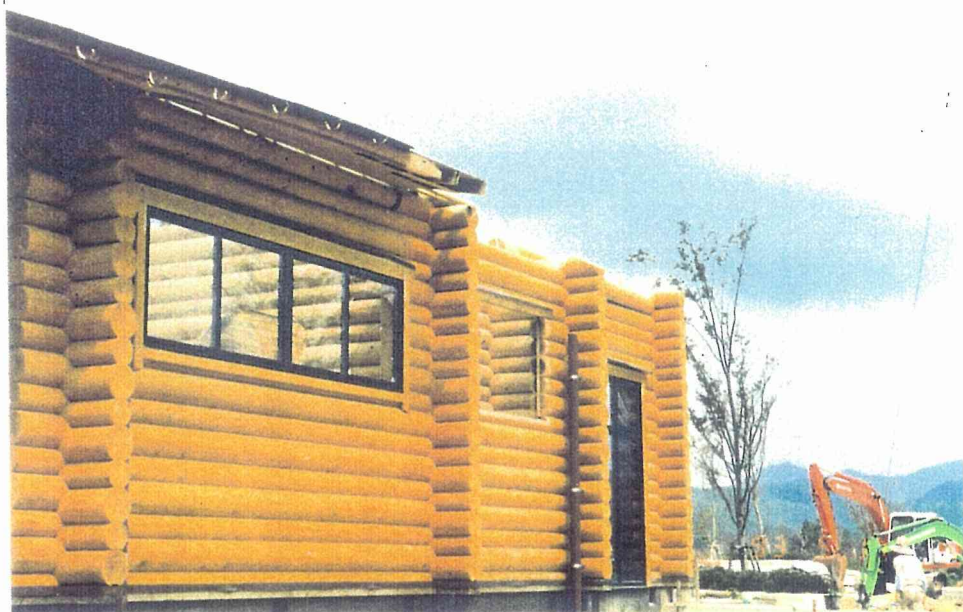
吹き倒された出入口  
口枠（上部がセト  
リングのため止め  
られないので幅の  
広い開口部は避け  
た。） 南側

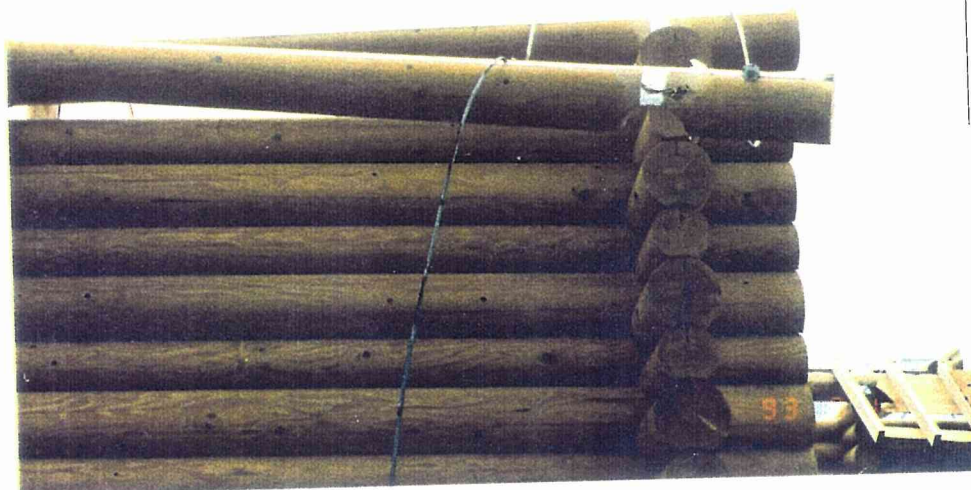
引き抜けた  
通しボルト

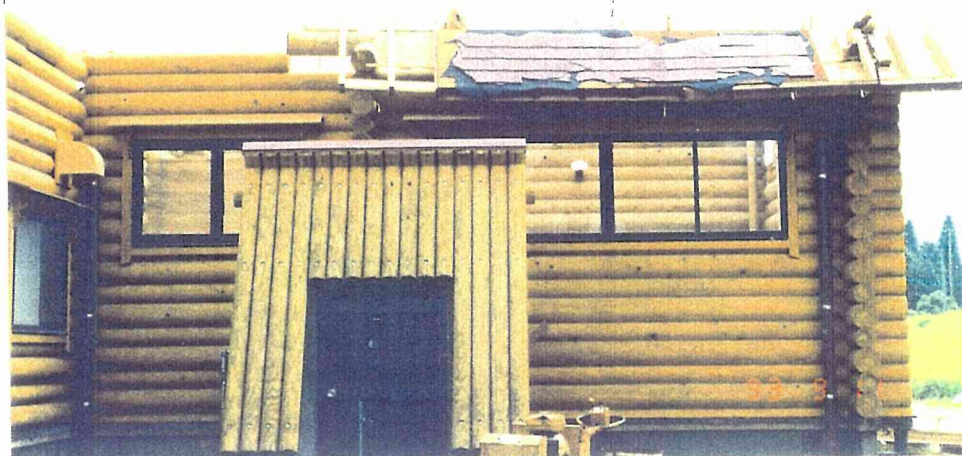
飛散した小屋組  
ボルト引き抜け

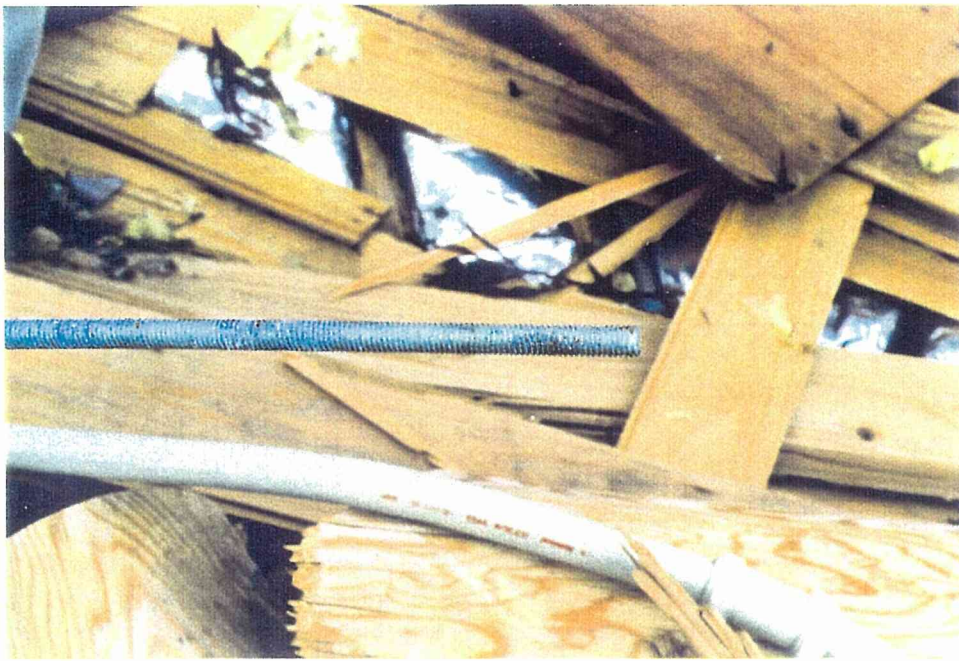
ボルトの引き抜け  
ネジ山はそのまま

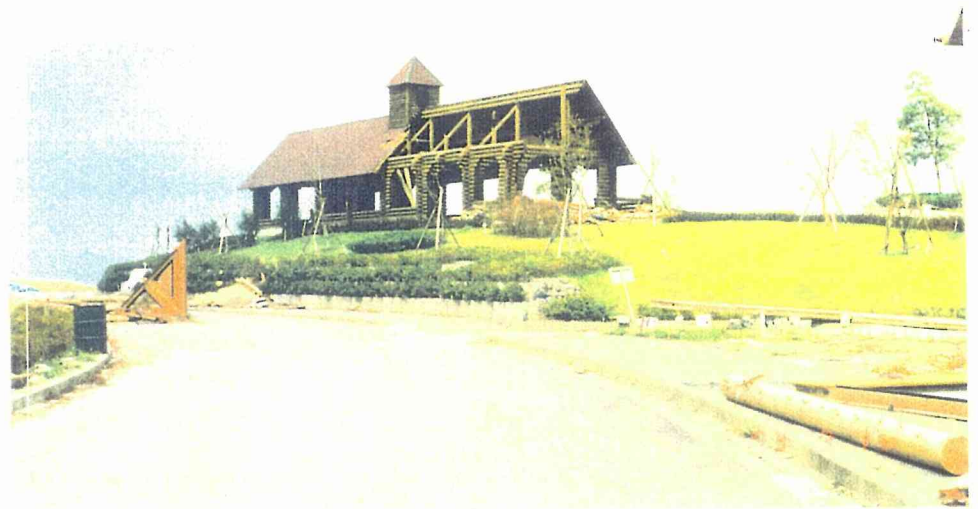
北側半分飛散

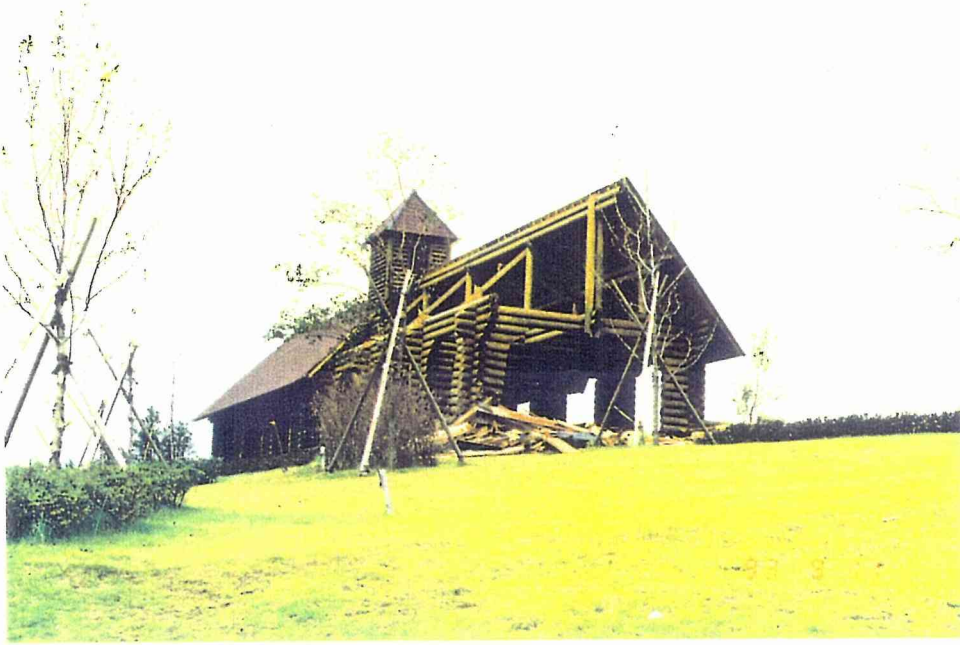
小屋組が飛散、左側ノッチに衝突折損

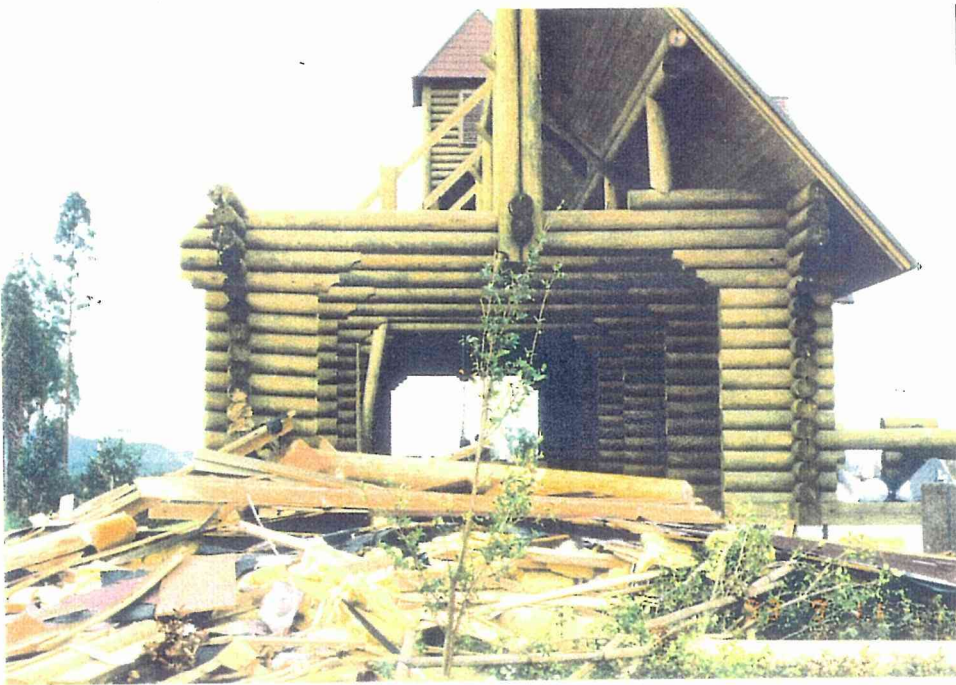
衝突した小屋組

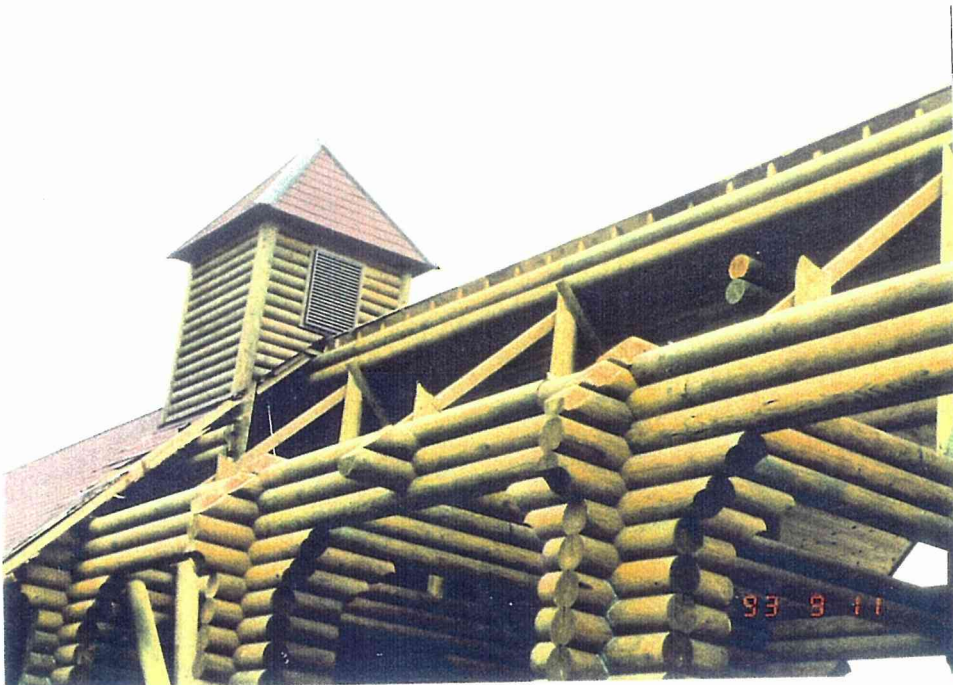
飛ばされた屋根、

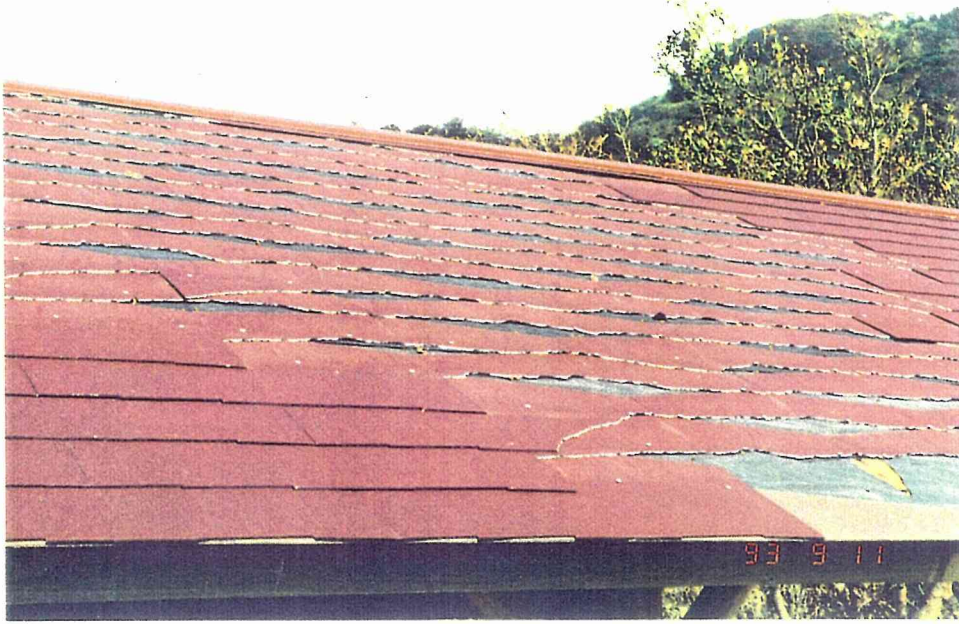
カラーベストが  
折れた状況

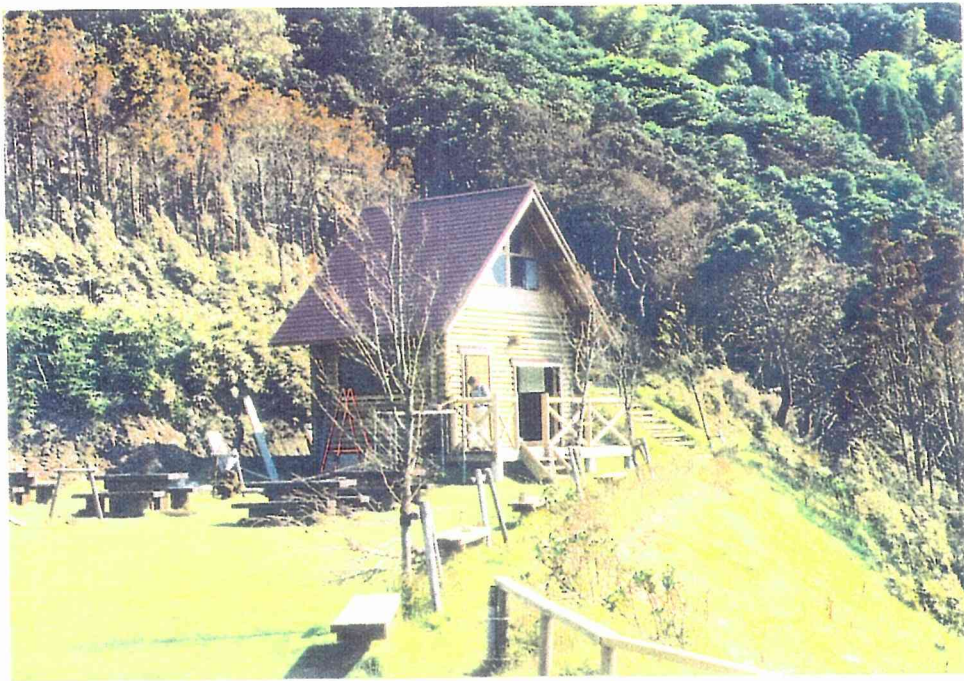
強風で傾斜した建物が  
元に戻した。

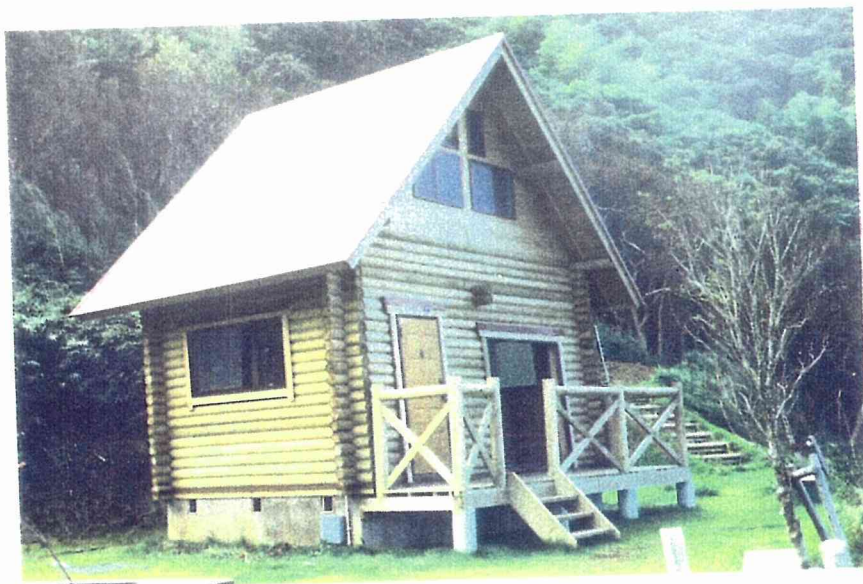
傾斜の状況  
(桁部分で20cm)
