木質材料リフォーム・メンテナンスシステム 対策事業 報告書

平成6年3月

財団法人 日本住宅・木材技術センター

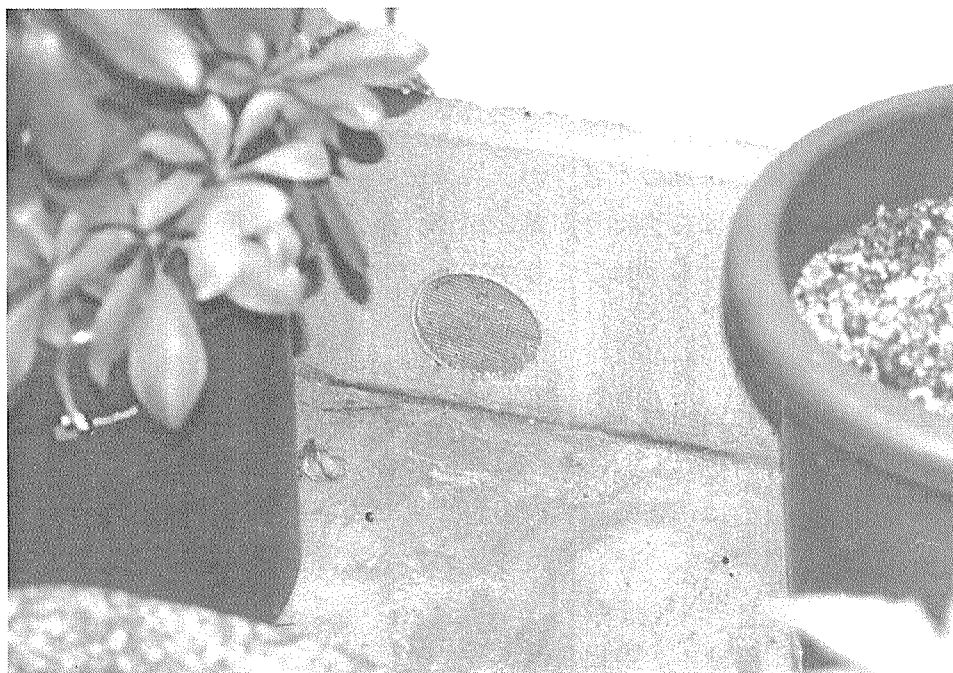
写真 5-1 小さな換気口（事例3）

防蟻処理と床下換気扇工事費合計 746,750円（その内、防蟻処理37万円）、自己負担。

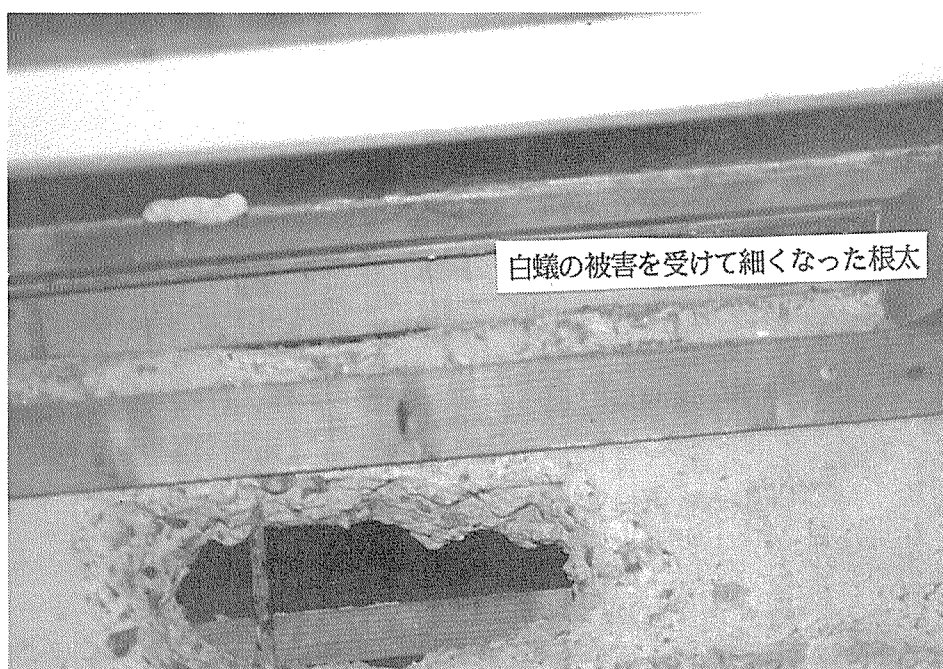
写真 5-2 白蟻の被害を受けた根太および通気のために穴を開けられたコンクリート基礎（事例3）

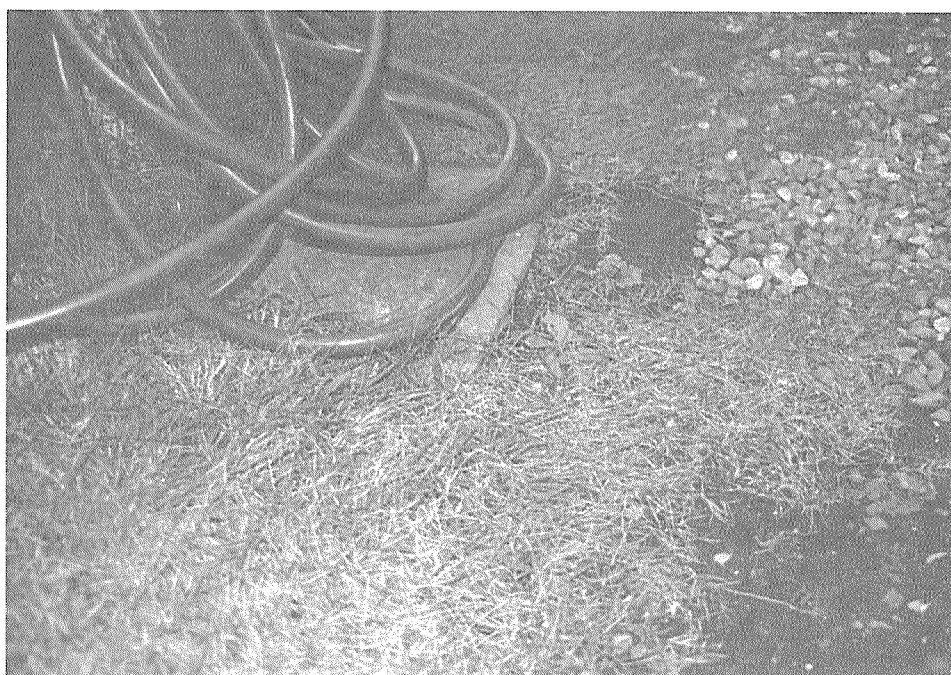
b) [白蟻] 南側の隣家の方が敷地が高いため日当たりが悪い。南側の庭にある排水口が地面より高いので、雨水の排水が悪い（写真5-3）。苔も生えていることから、土壌水分が多いように思う。そのためかどうかははっきり分らないが、床下の湿気が高く、白蟻が進入してきたように思う。また、庭の角に盛り土がある。いずれも、床下の湿気の高さと関係があるのではないか。

写真5-3 地面より高い庭の排水口（事例4）

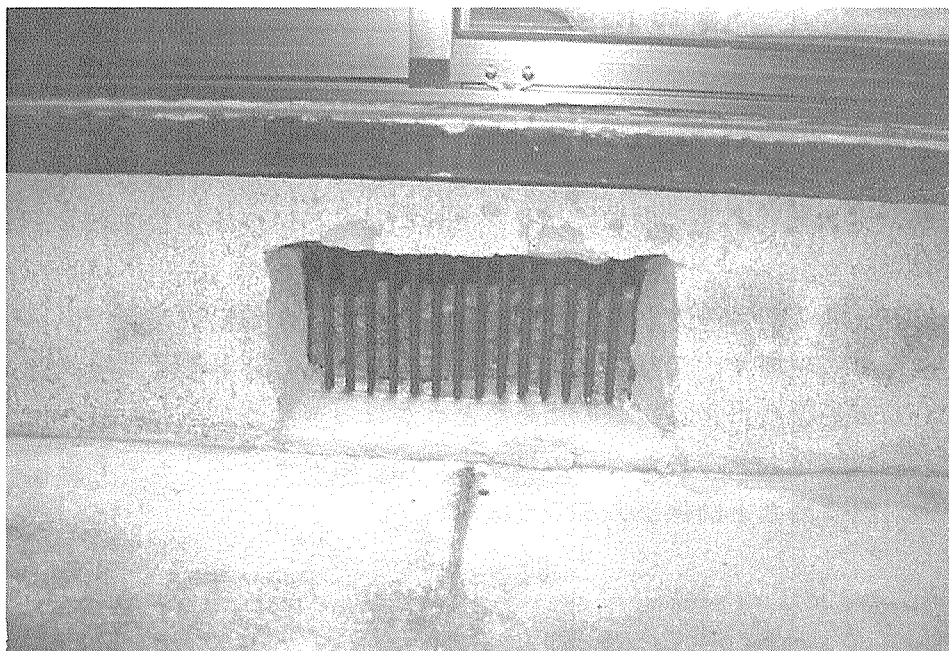
写真5-4 新たに開けられた床下換気口（事例4）

床張り替え 215,200円、防蟻処理 8万円（5年保証）、いずれも自己負担。

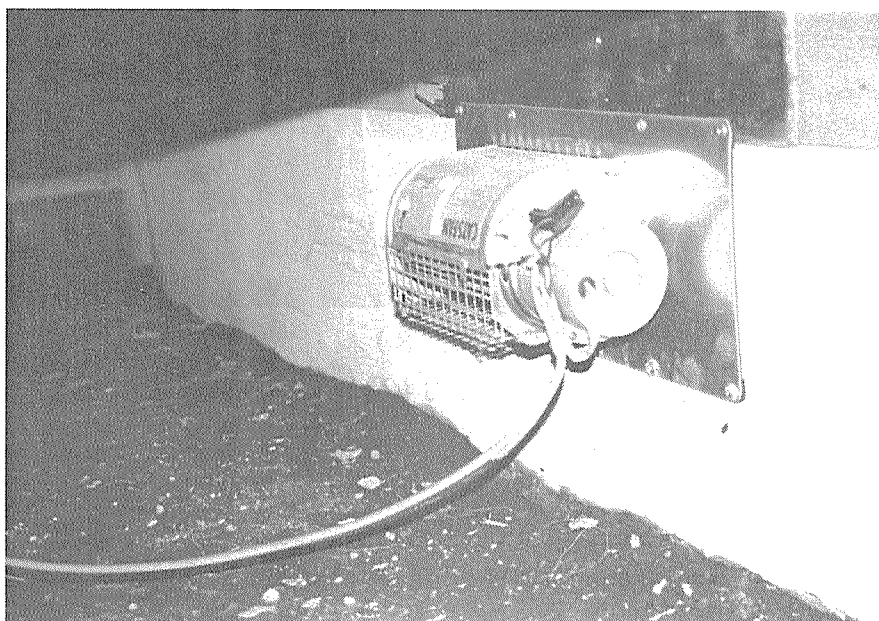
写真6-5 床下換気口に設置された換気扇（事例7）

[カビ] 昭和63年3月、床下換気扇（排気タイプ3台）を設置した（写真6-5）。
200,000円、自己負担。

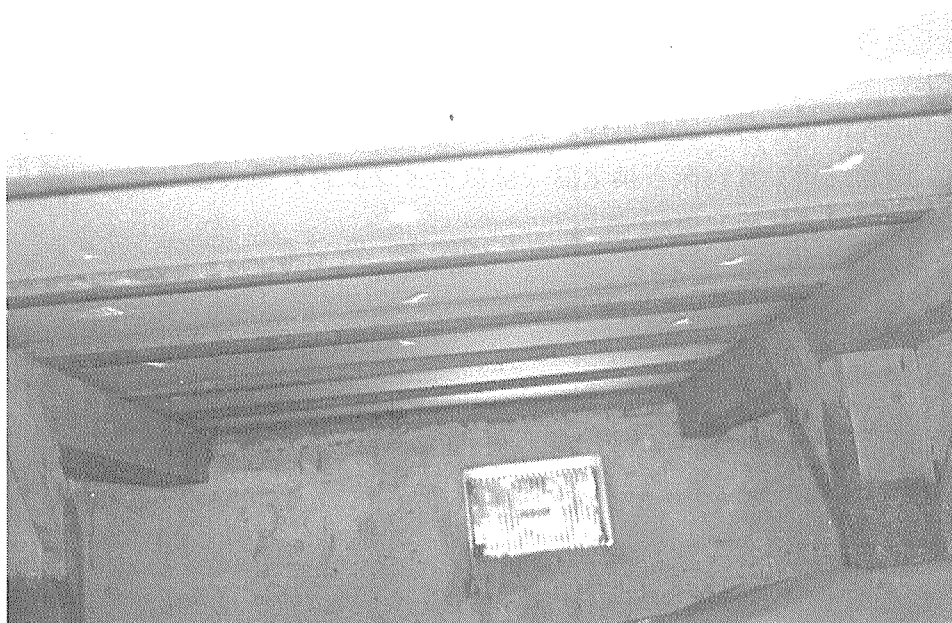
写真5-6 被害のない例（事例8）

- ・床下が高く、換気口も大きい明るい床下
- ・床下地面には防湿シートも張ってある
