森林資源有効活用促進調査事業報告書

(大規模木造建築物の管理・メンテナンス上の課題と対策に関する調査)

平成6年3月

財団法人 日本住宅・木材技術センター

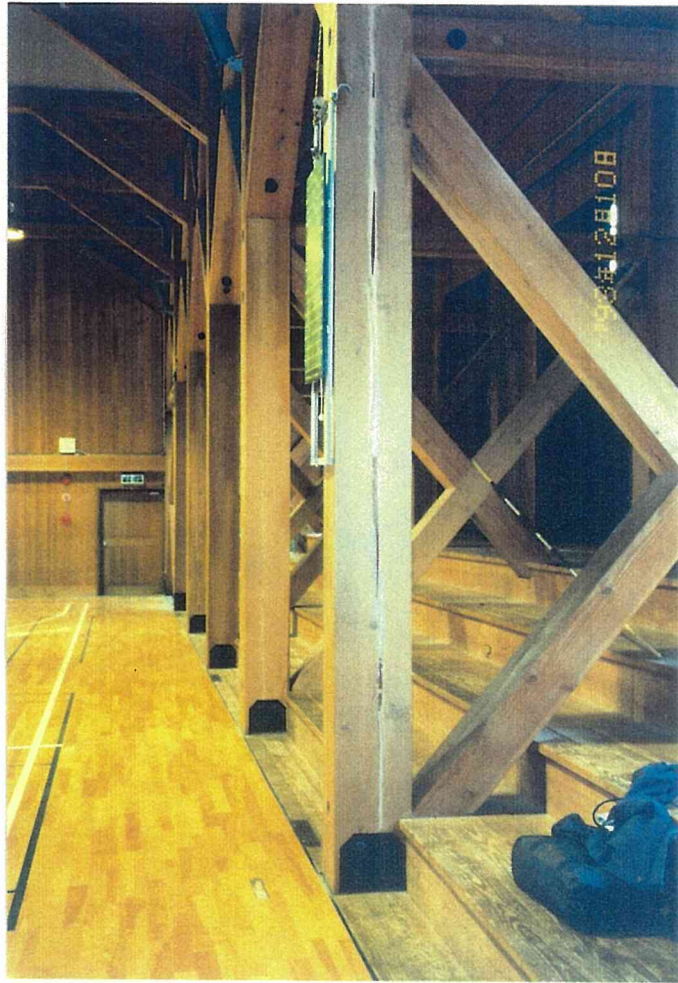
写真2-6 高等学校体育館：柱の割れ

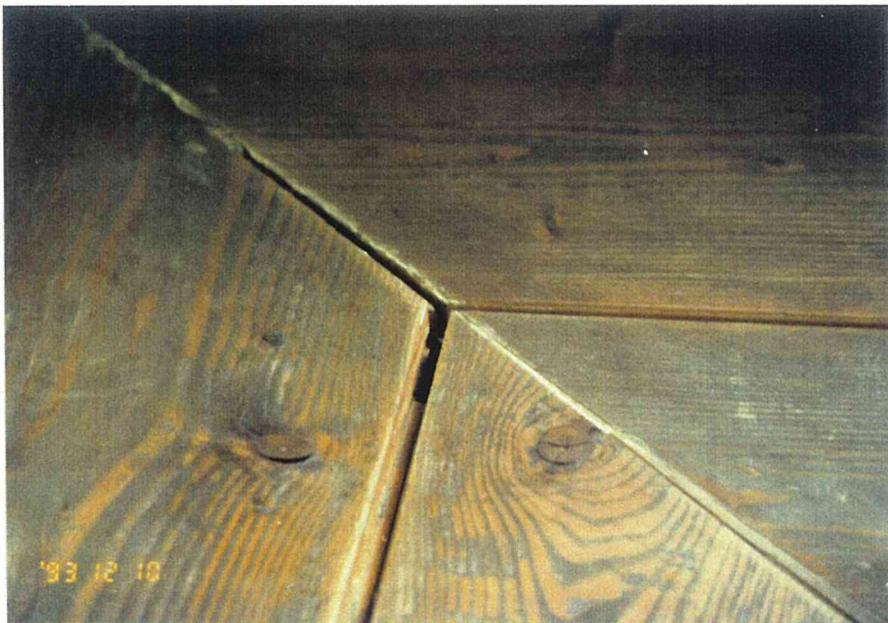
写真2-7 高等学校体育館：床の収縮

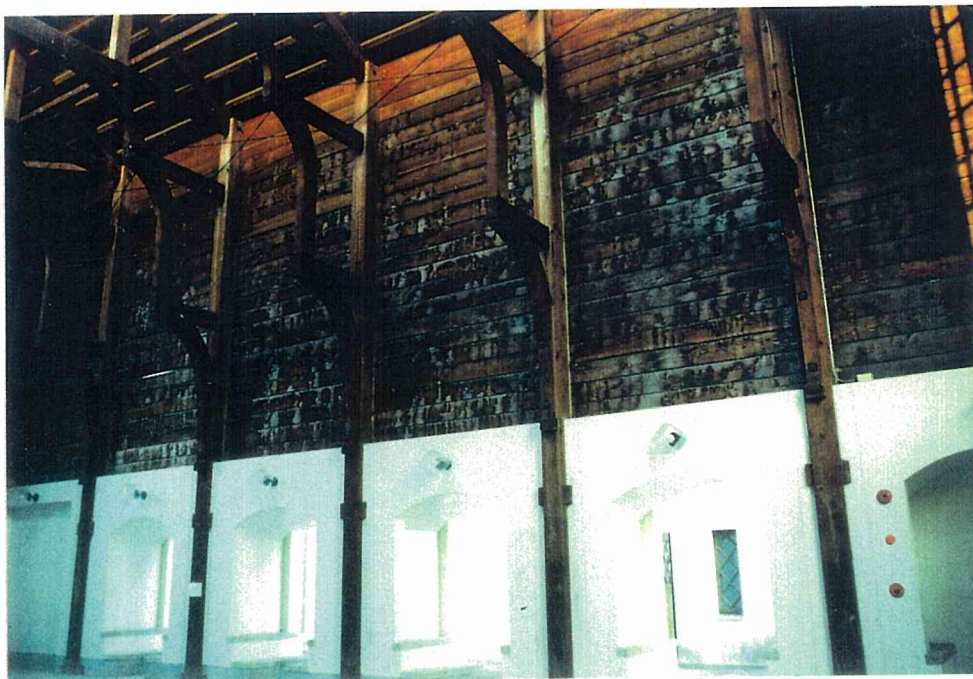
写真2-8
高等学校多目的ホール：壁面の汚れ

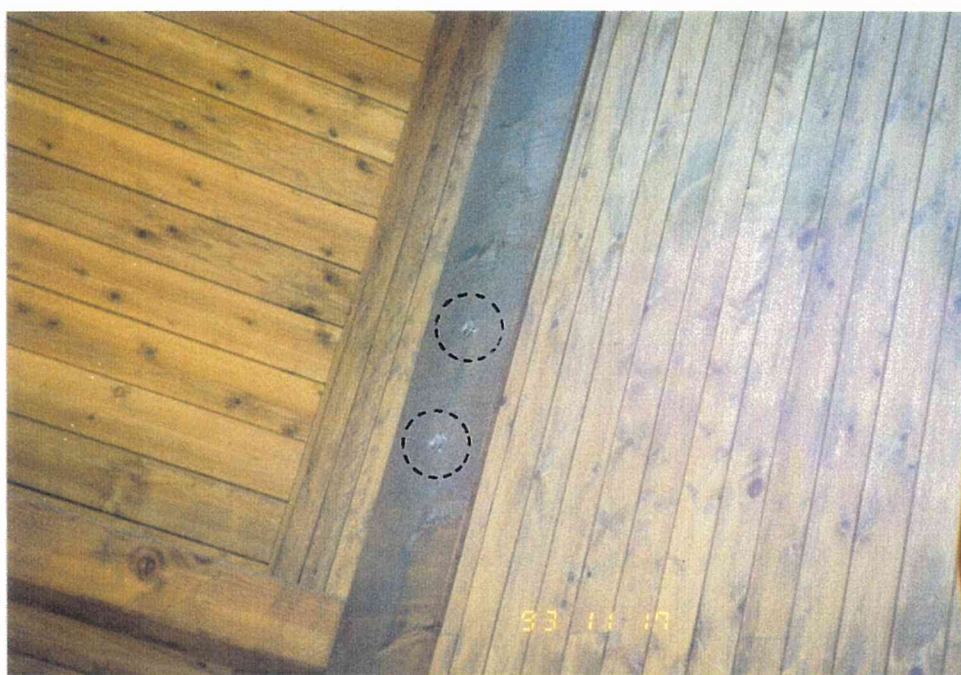
写真2-9
山の村管理棟：ボルトの締め直し（O印内）

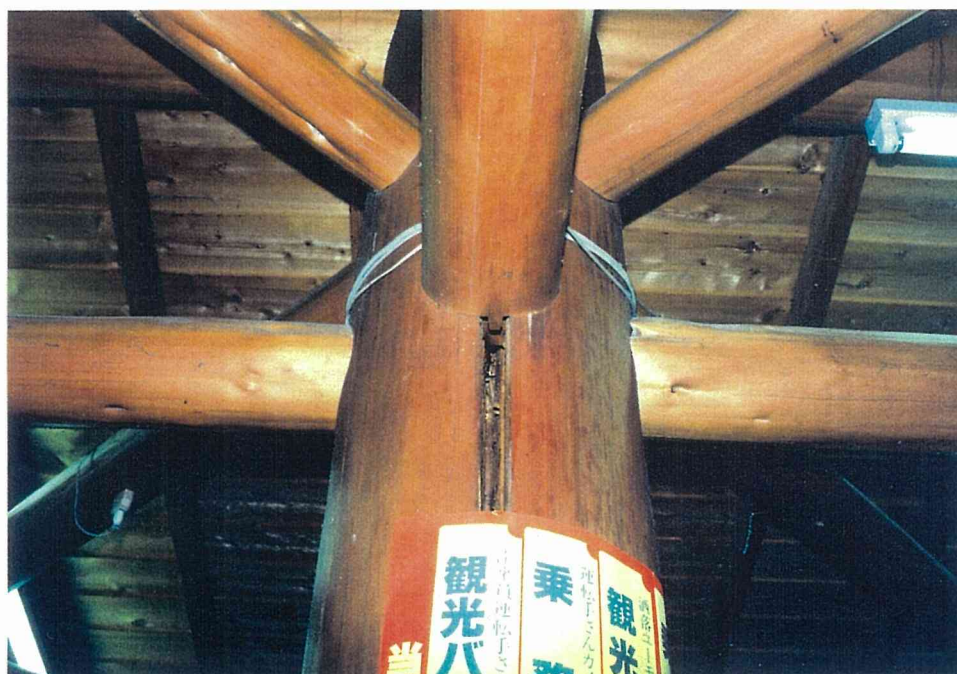
写真2-10 ドライブイン：丸柱の割れ（ホゾより大）

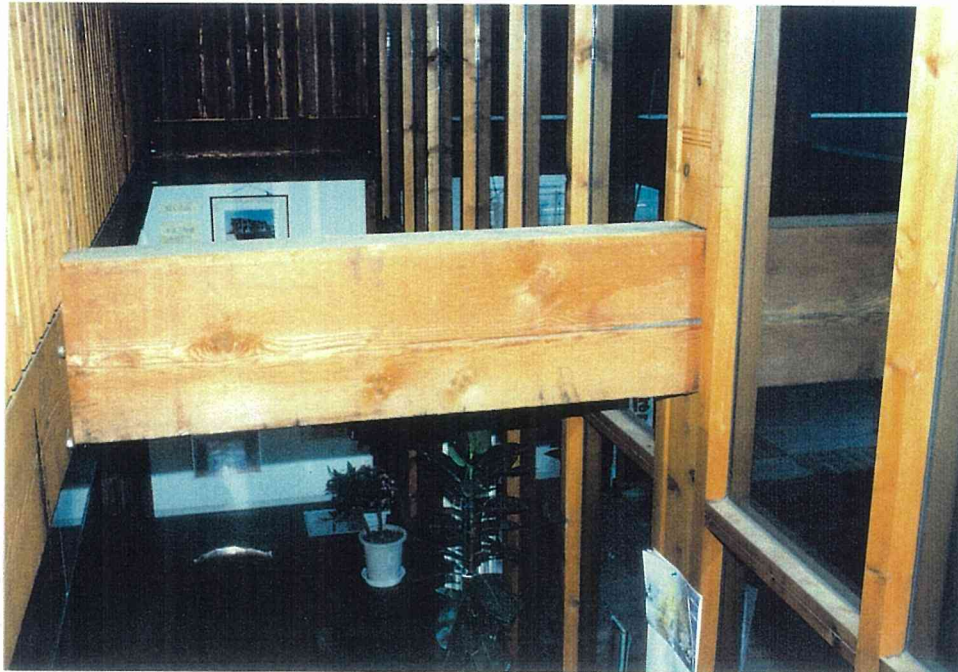
木の広場では、築後3年目ぐらいから、ベイスギの割れが目立ってきている。また、梁の割れを伝って室内に雨漏りが生じたことがあり、写真2-11のように、コーキング処理をしている。

写真2-11 木の広場：梁の割れ（コーキング処理）

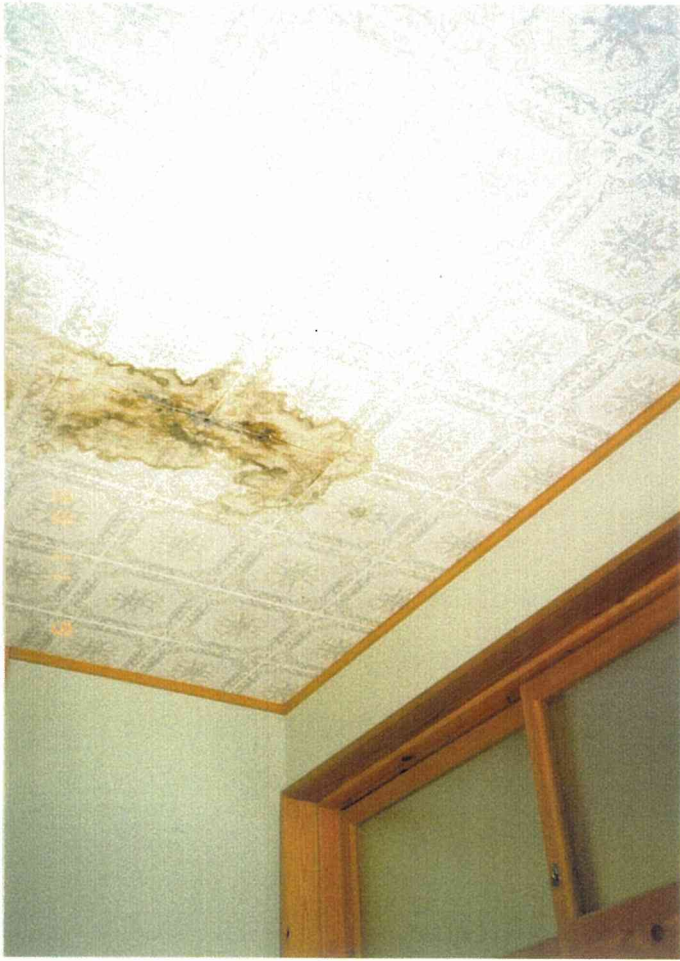
小学校校舎では、教室の天井に、写真2-13のように、雨漏りの跡がある。また、外壁と玄関柱（RC造の上に50mm厚の板を取付けたもの）との間に隙間が生じたので、写真2-14のように、コーキング材を充填している。

写真2-13
小学校校舎：教室天井の雨漏り跡

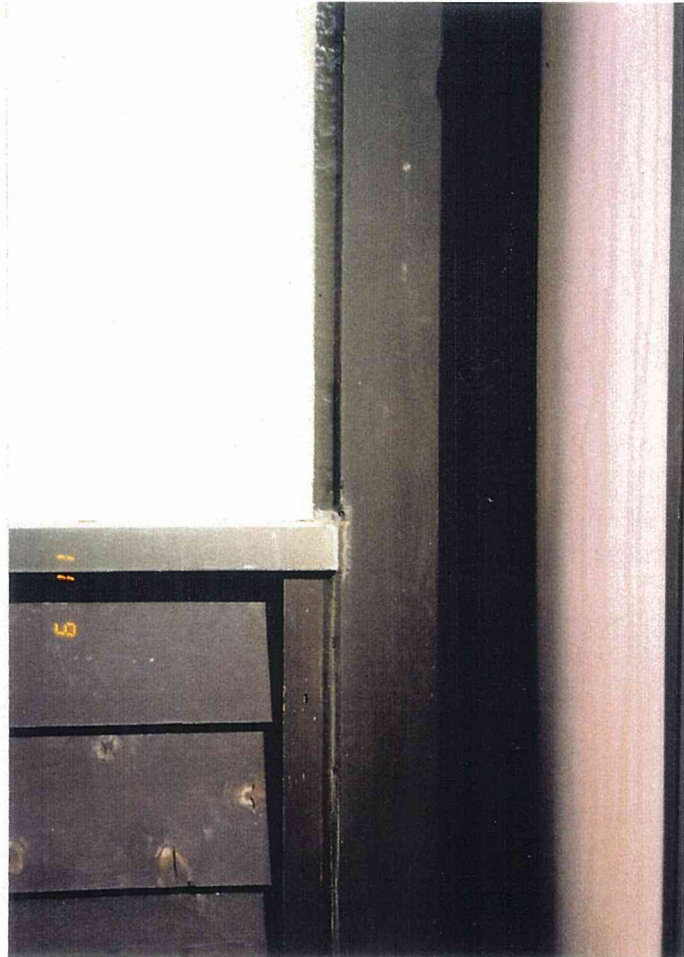
写真2-14 小学校校舎：外壁と玄関柱の隙間

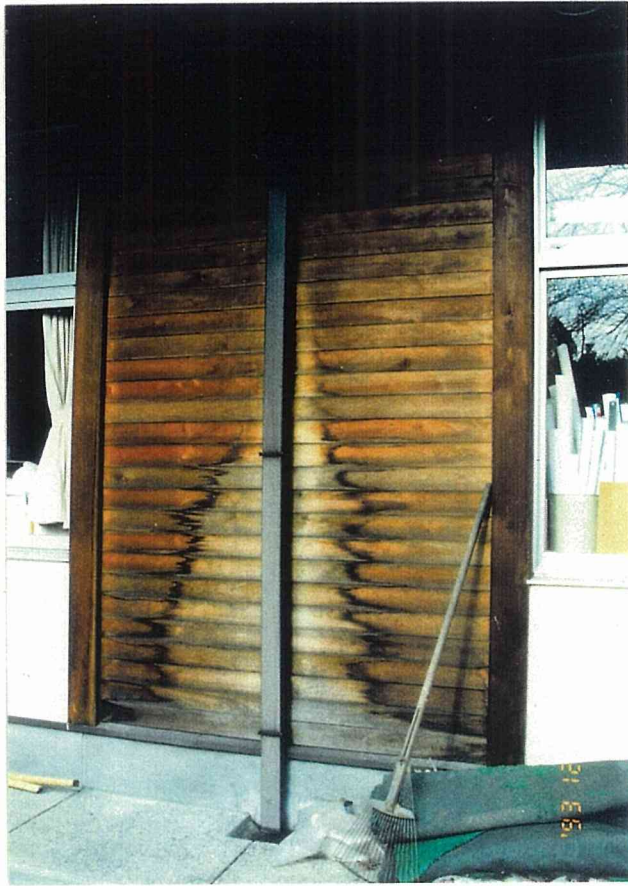
保健センターの建物では、軒の出が1mもあるので、外回りはほとんど傷んでいない。ただ、縦樋の破損により、写真2-15のように、下見板が汚れているところが2箇所あるが、そのまま放置されている。

写真2-15 保健センター：下見板の汚れ

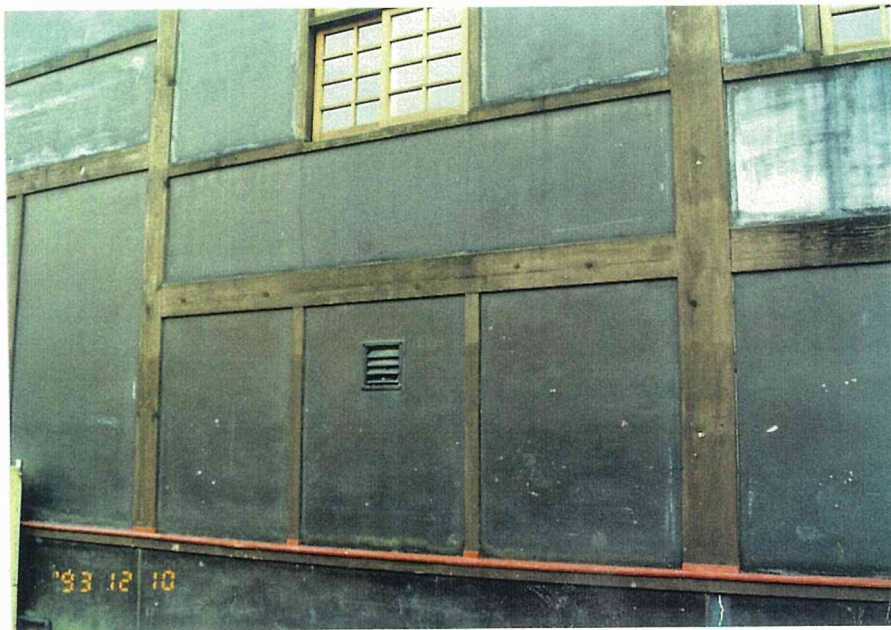
高等学校体育館では、架構の表面が、写真2-16のように、屋外に露出しているが、塗装の効果があっても、割れやけば立ちが認められない。

写真2-16 高等学校体育館：屋外に露出している架構

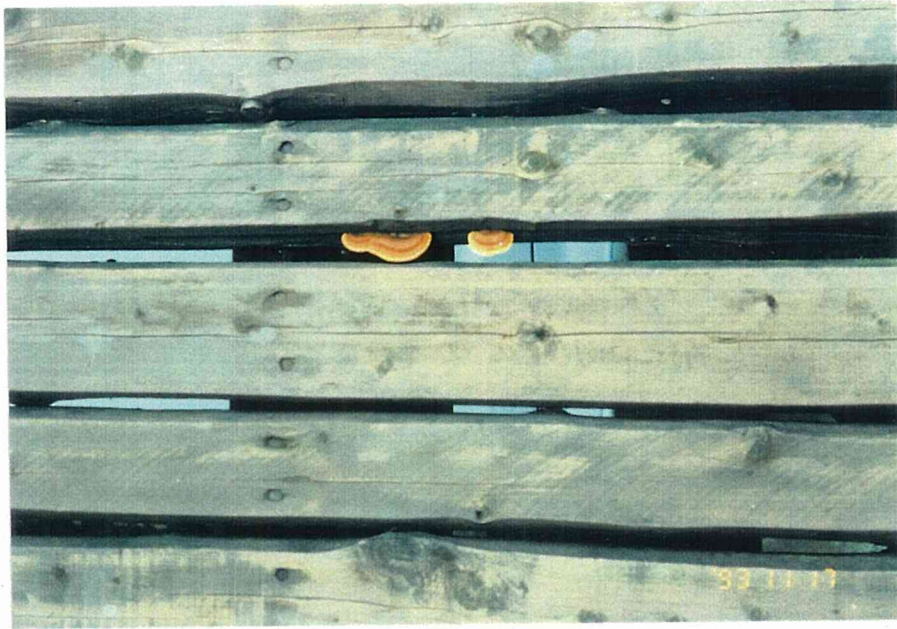
山の村の管理棟では、外壁を竣工後4年目に再塗装したが、当初より濃色の保護塗料の3回塗りとしている。屋外のバルコニーに用いたヒノキ間伐材は保護塗料で塗装されているが、北面では写真2-17のように、腐朽が始まっている。

写真2-17 山の村：屋外バルコニーの腐朽

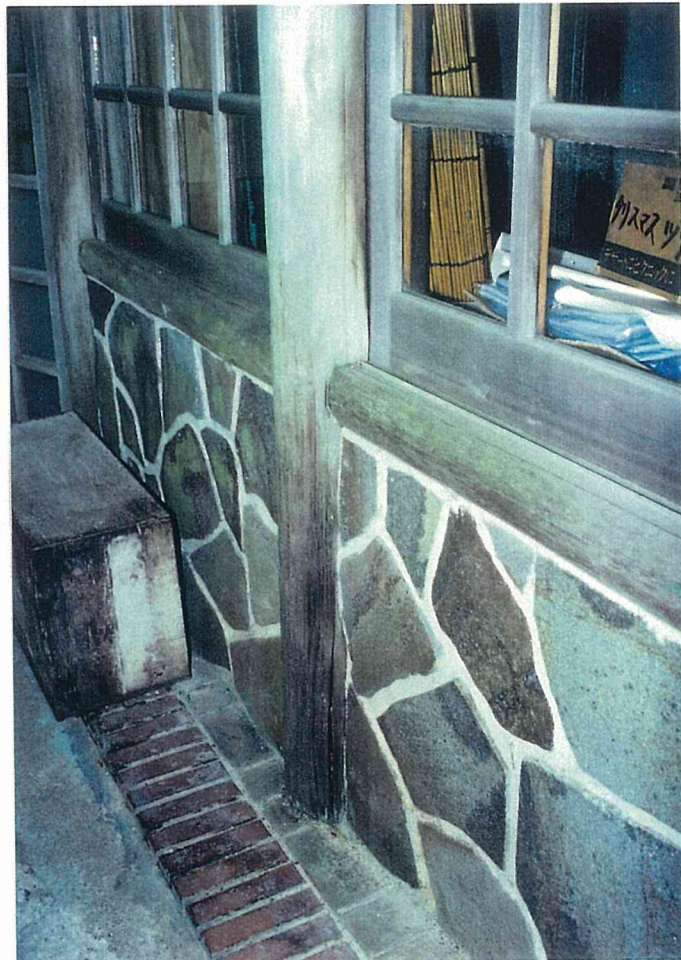
写真2-18 ドライブイン：外部に面した柱脚の腐朽

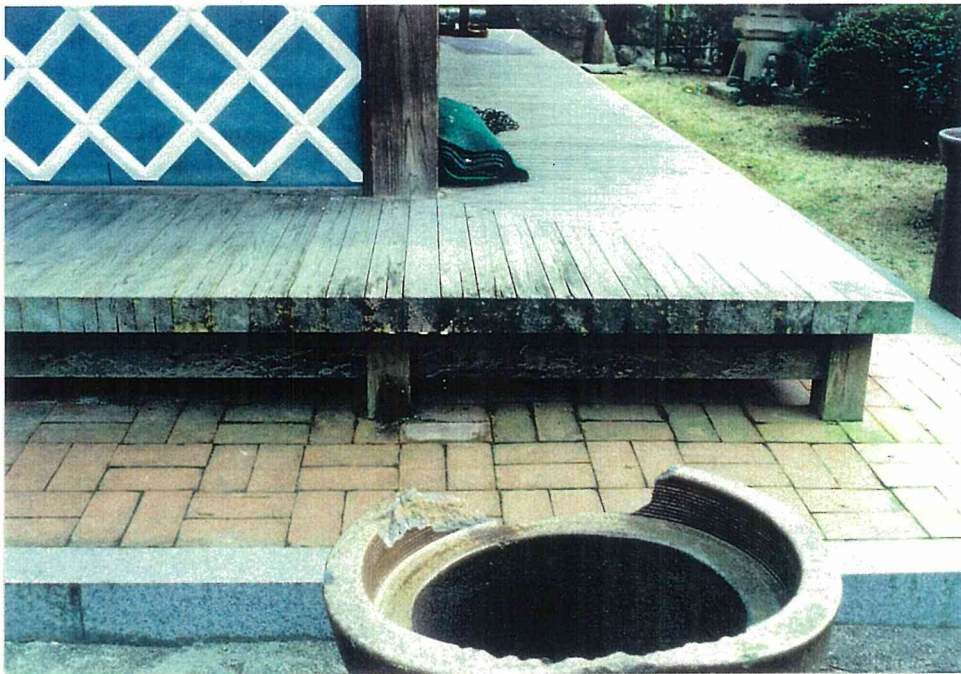
写真2-19

ドライブイン：大宴会場の濡れ縁の腐朽

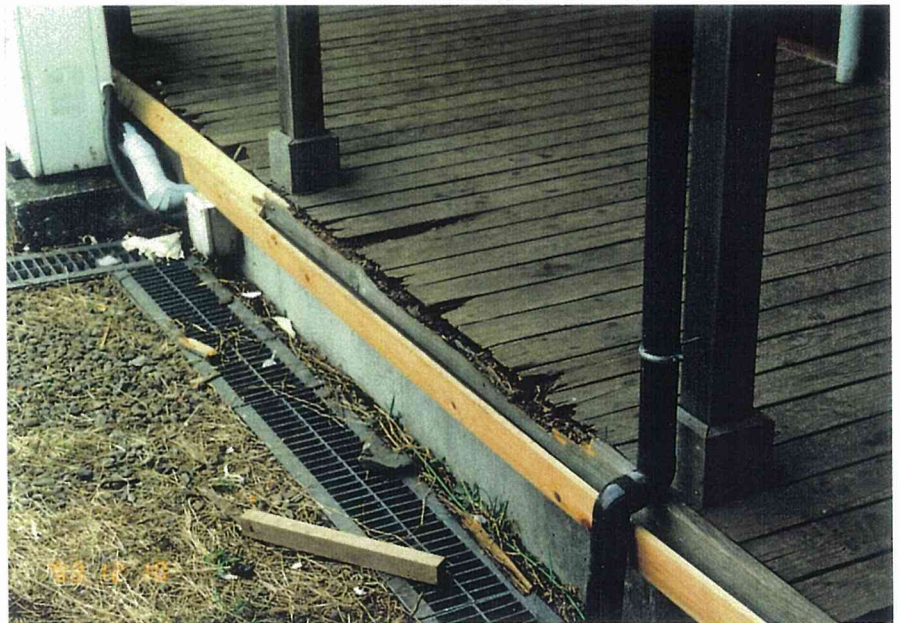
写真2-20

高等学校本館：渡り廊下の腐朽と補修

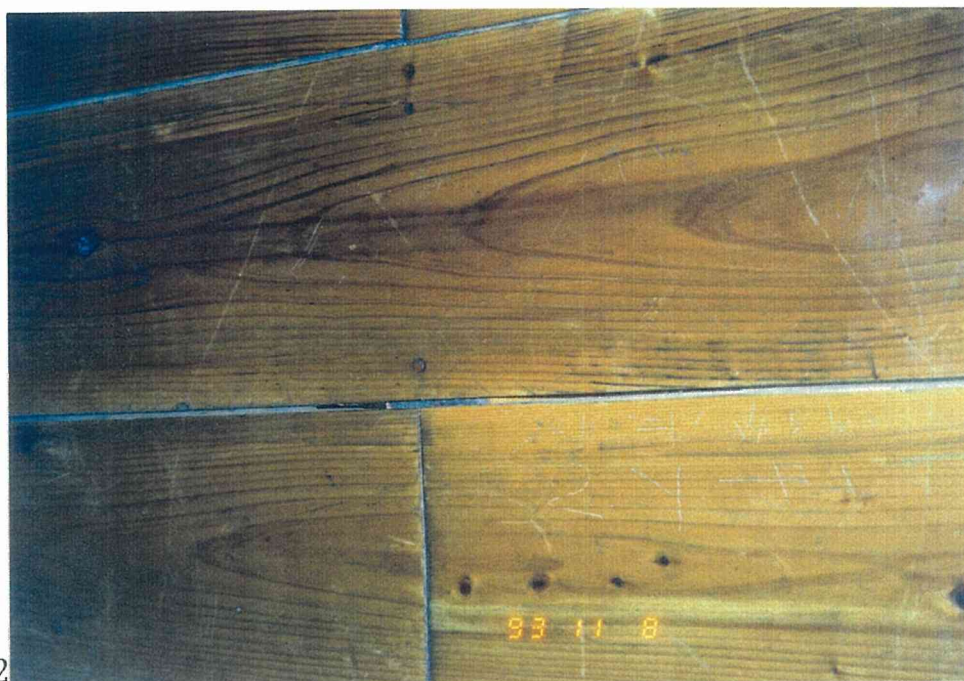
写真2-22

文化センター：2階床のはぎ目の透き

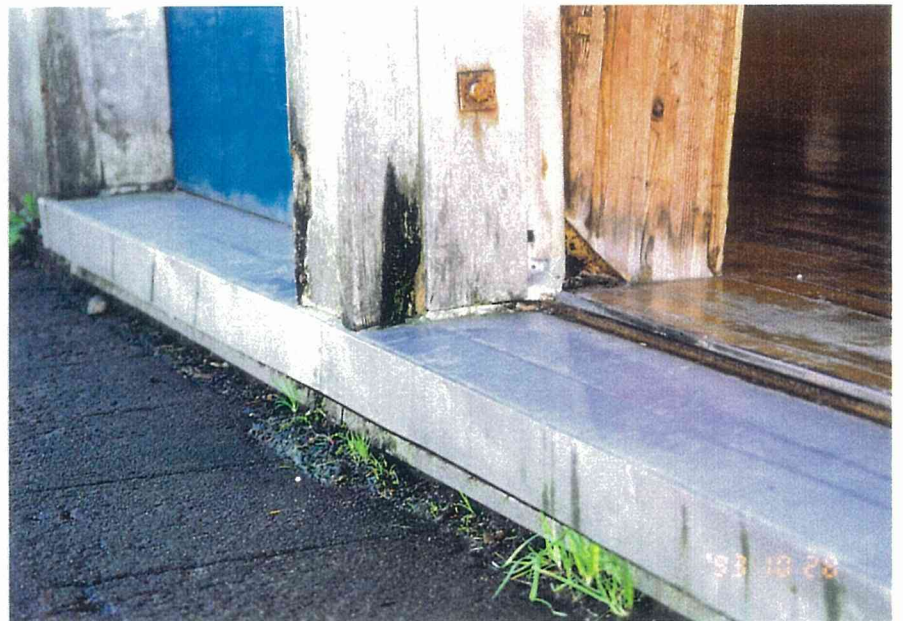
小学校体育館では、築後34年を経えており、出入口は雨水の滞留もあるので、写真2-26のように、外部に面する柱の脚部が腐朽しはじめている。

写真2-26 小学校体育館：出入口の柱脚部

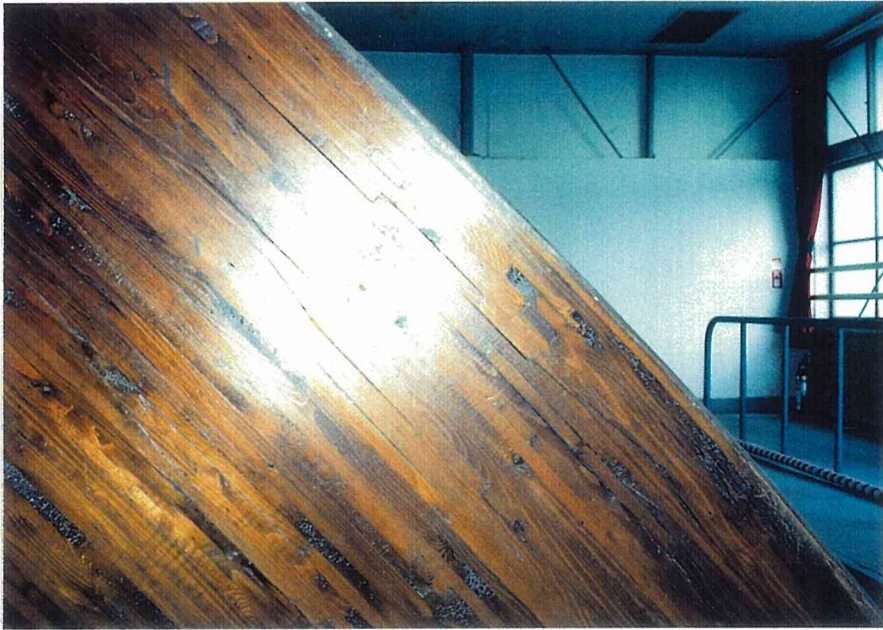
写真2-28
産業会館：アーチのひび割れ

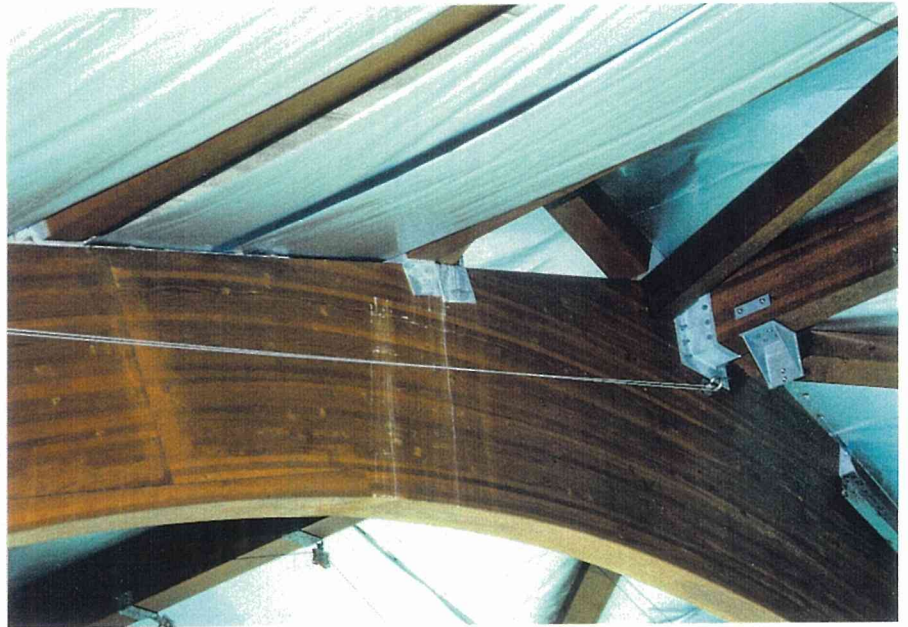
写真2-29
温水プール：天井金物の白亜化

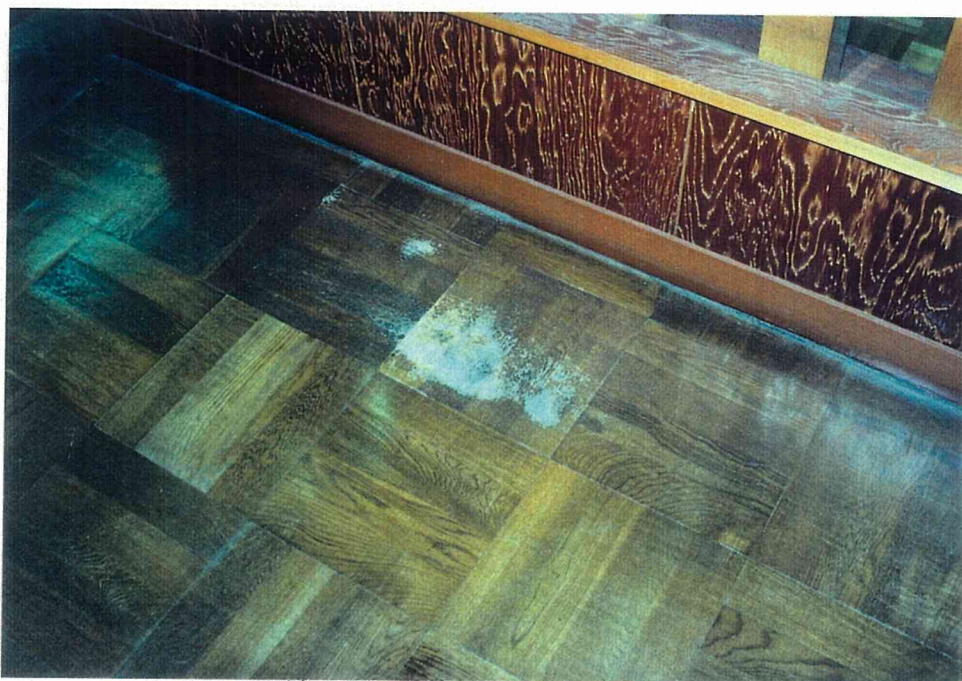
展示館の床のパーケットが乾燥により収縮している。また、隣接している本館で、明かり採りに設けた屋根交差部から、強風時に雨水が漏れ、写真2-31のように、床面が白く変色している。

写真2-31 展示館：本館の床面の変色

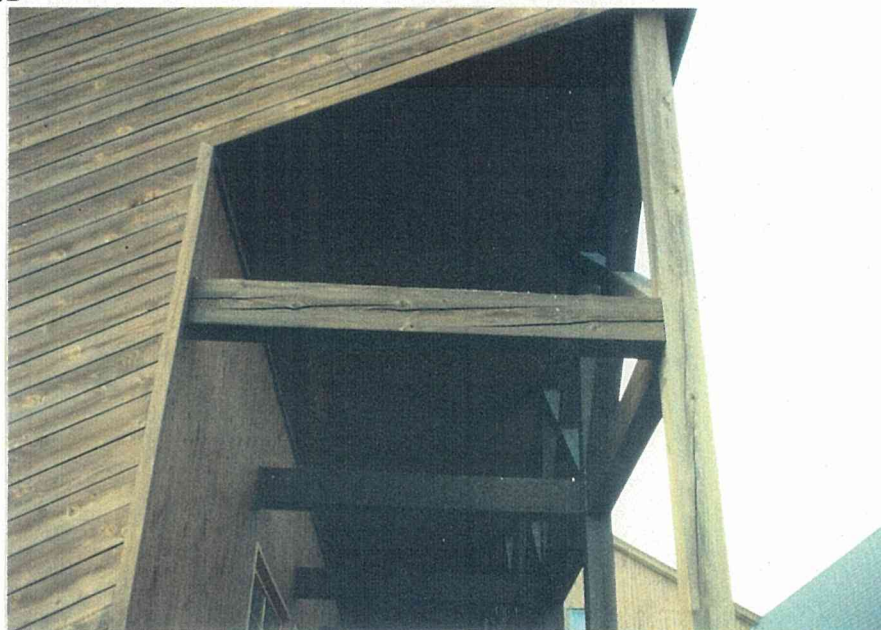
木材普及センターでは、塗装が傷み、築後6年目に全面塗り直しを行っている。集成材でなく、軒下の製材の独立柱とそれをつなぐ梁に写真2-32のように乾裂が生じ、両者の接合部に隙間がみられる部位がある。

写真2-32
木材普及センター：軒干の部材の割れ
