木質材料防・耐火性能開発事業

—木製サッシの防火性能開発—

報 告 書

財団法人 日本住宅・木材技術センター

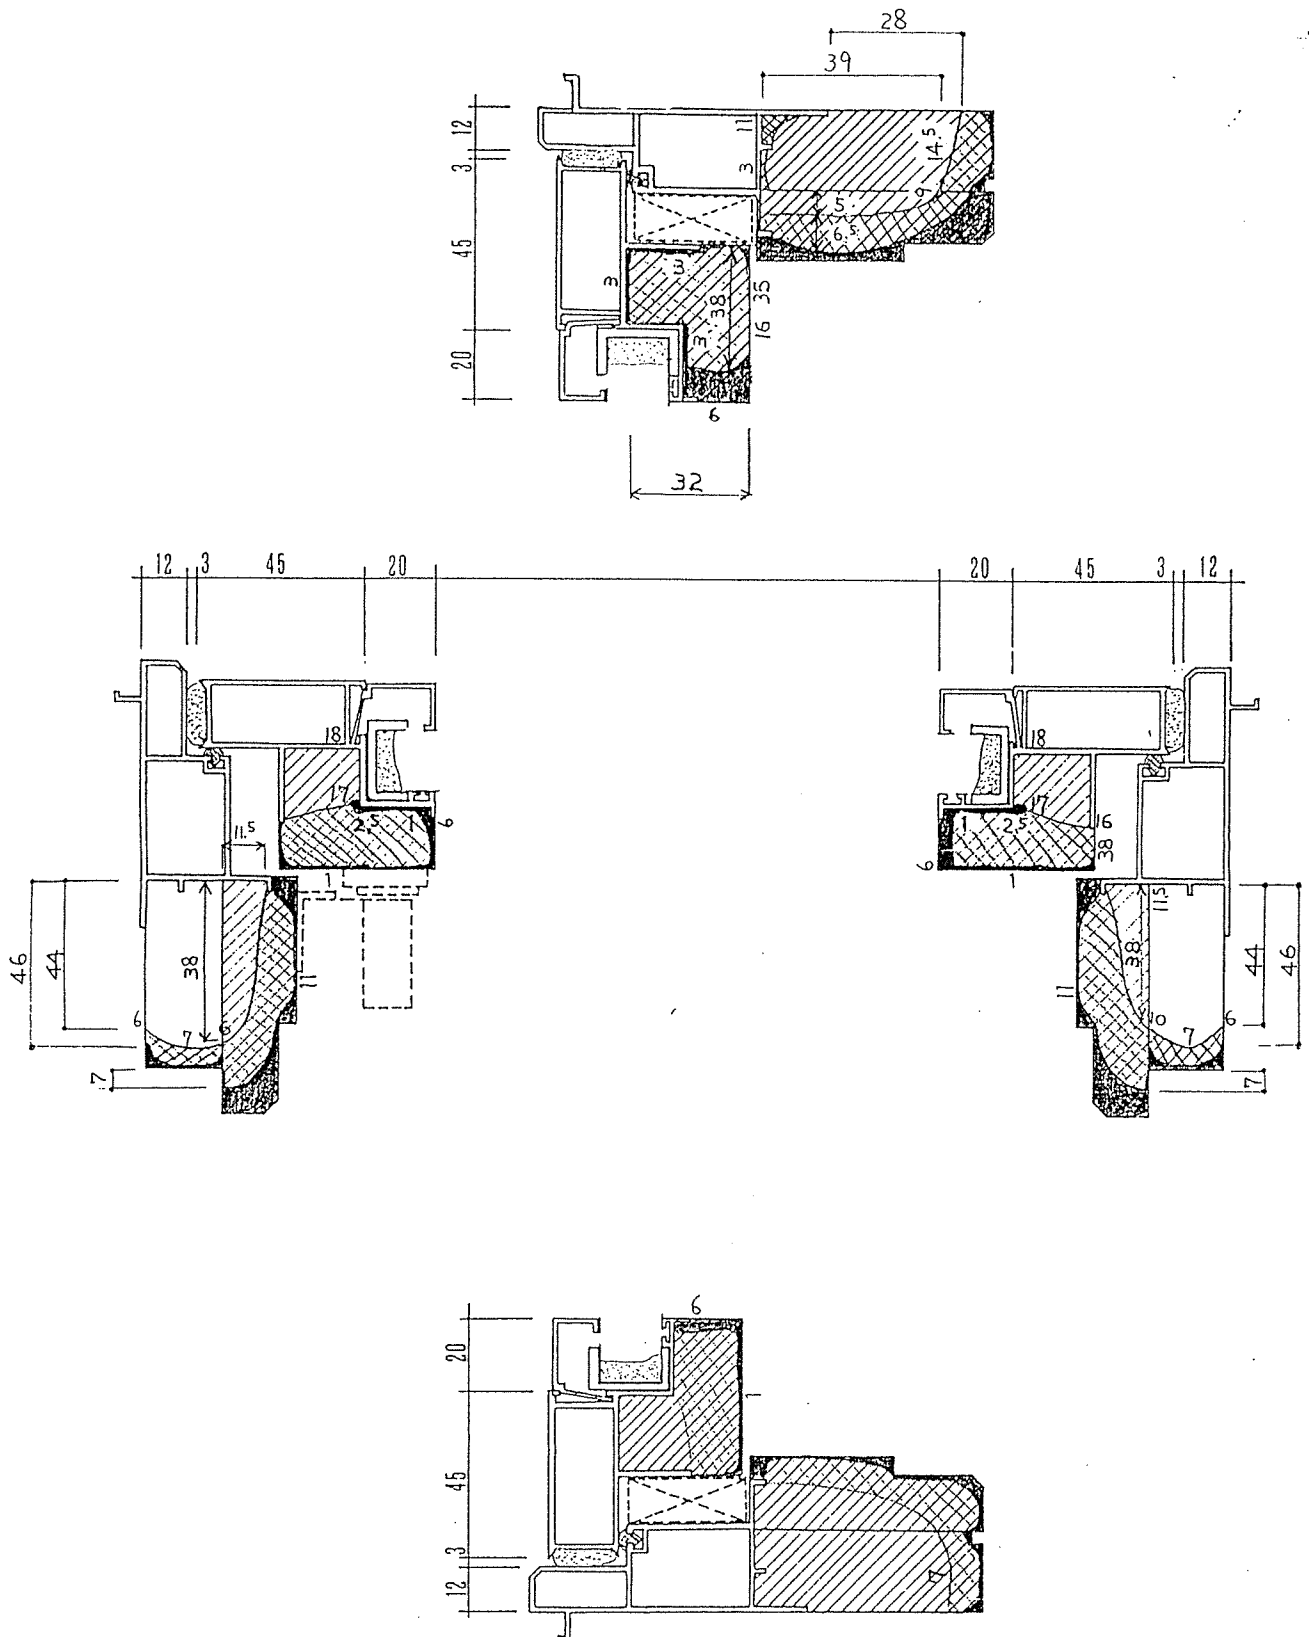
炭图-2 炭化深土

SK-12 内面加热
