平成6年度 農林水産省補助事業
調査・指導事業

調査事業報告書

〈建築用針葉樹材の乾燥に関する調査〉

財団法人 日本住宅・木材技術センター

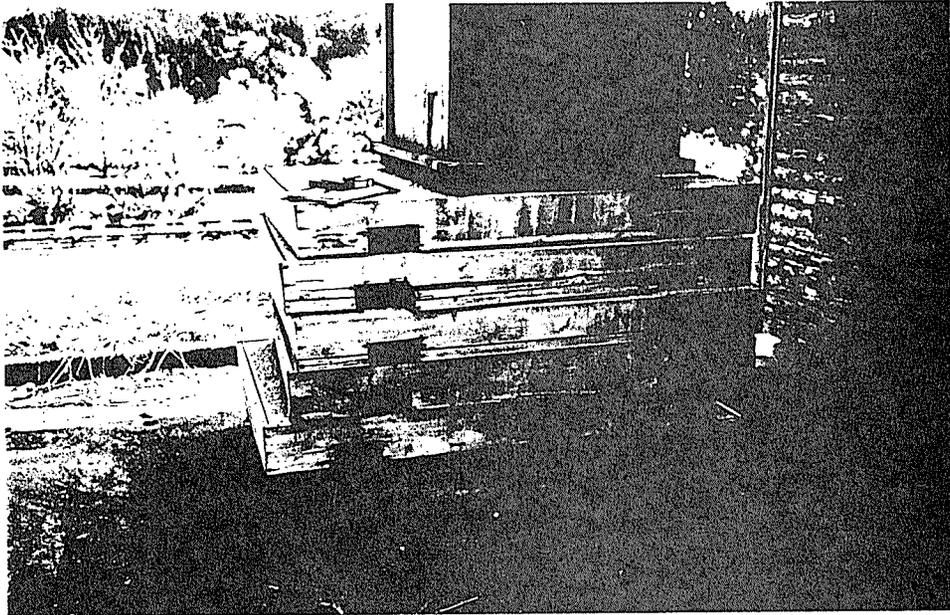
写真7-1 自家製のおもし(寸法:97×147×14cm)

- ・乾燥中に栈積上部に重しを乗せ、変形を抑制していた(2工場、製材業)。金属、鉄筋コンクリート、また生コンを木枠に打設した自家製のものなど色々なタイプがあった(写真7-1)
