木造住宅実大振動実験報告書 (要約版)

平成8年10月

財団法人 日本住宅・木材技術センター

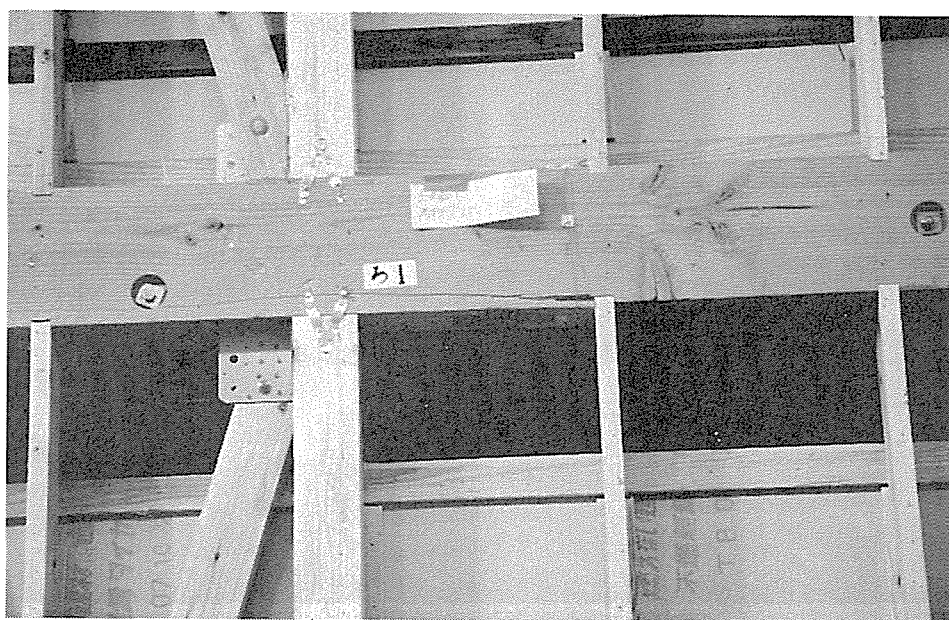
写真 A - 7 フェーズ 2、N0.6 終了後
胴差の割れ

| 月日 フェーズ NO. | 試験 NO. | 入力 地震動 | 建物の状態 | | | | | ホール ダウン 金物 | 最大加 速度 Gal | 結 果 |
|---|---|---|---|---|---|---|---|---|---|--|
| | 6 | 神戸海洋 | | | | | | 〃 | 1,542 | 筋かい座屈はらみだし・引張破壊各1本 筋かい金物釘抜出し 胴差割れ、石膏ボード割れ 土台割れ多し 変形1/820 |

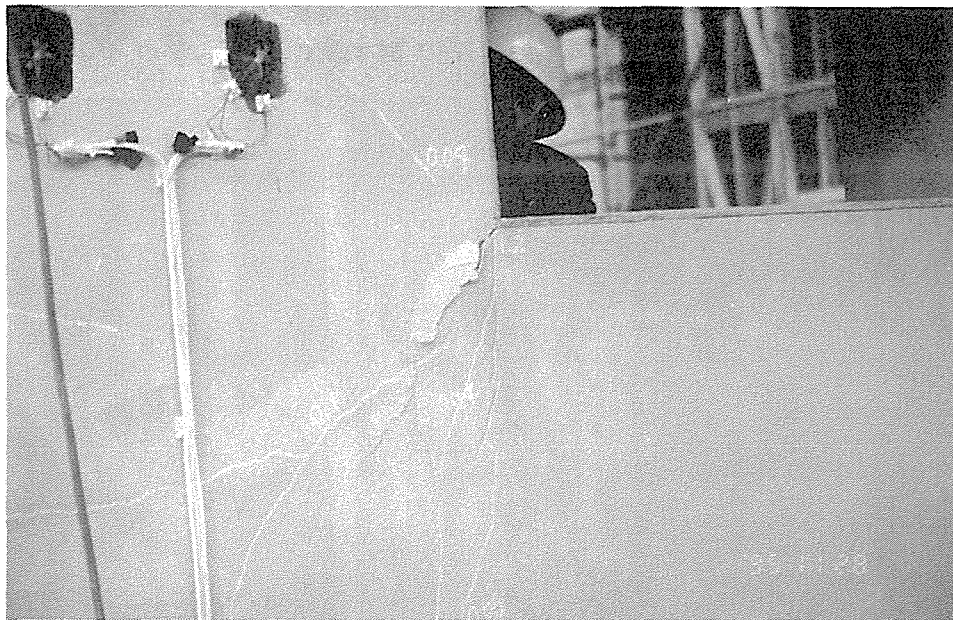
写真B-2 フェーズ1、NO.3終了後
モルタルの割れ

内外装に割れによる若干の損傷があったが、構造面での損傷は柱脚や筋かい金物の釘のわずかな浮き上がり、建物隅部の土台にわずかな破損のほかは認められなかった。また、これまでビルの耐震設計に用いられてきたエル・セントロ波を1.5倍したものによって加振したが、これによる破壊力は神戸海洋波に比べ小さかった。

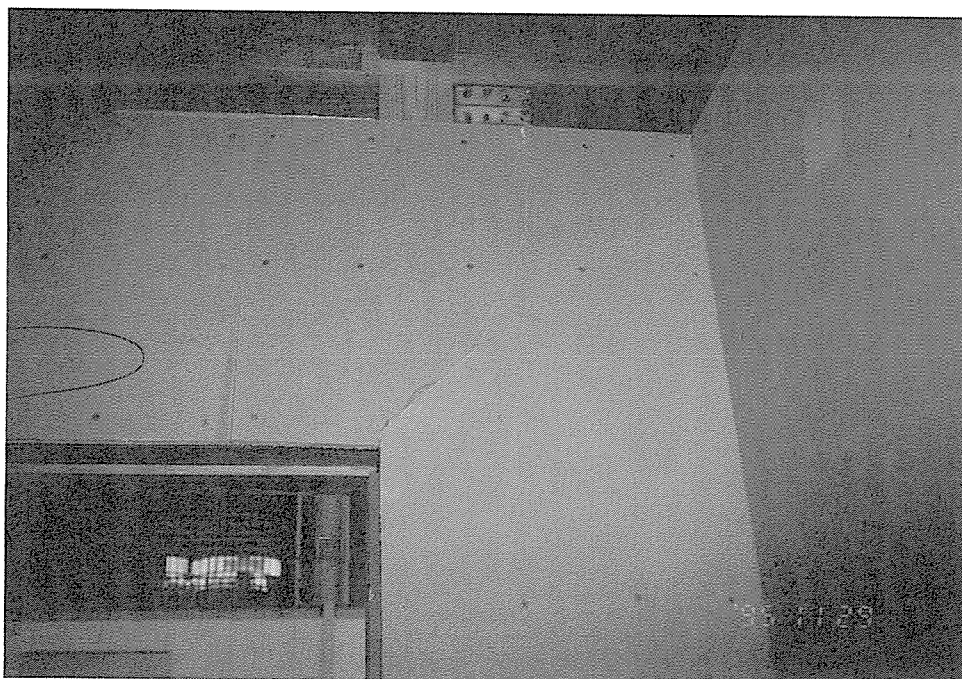
写真 B - 6 フェーズ 2、N0.7 終了後
石膏ボードの亀裂

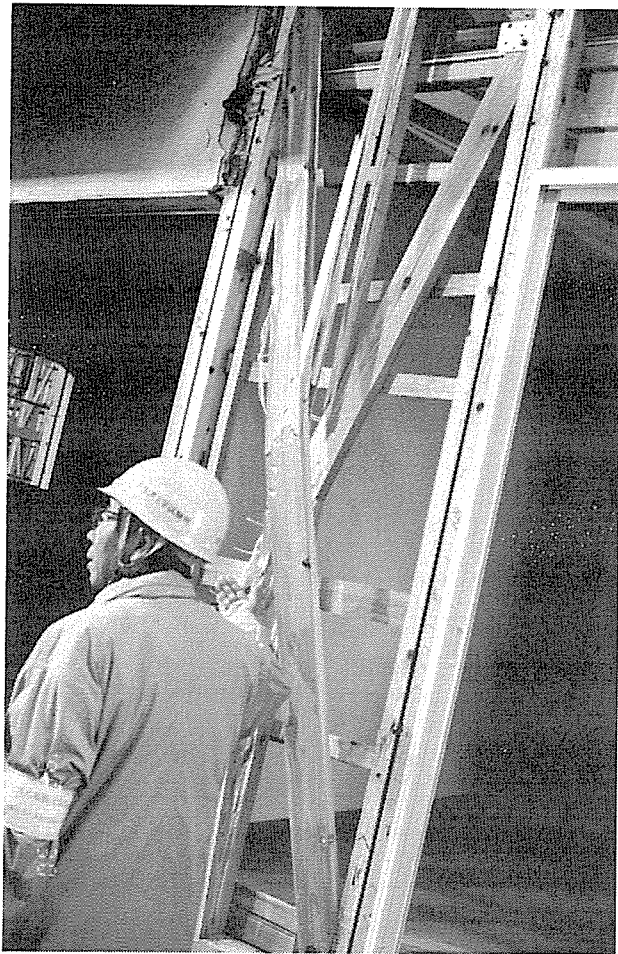
写真B-12 フェーズ4、NO.10終了後
筋かいの座屈

北面の柱2本が土台から踏み外し、加振方向の筋かい13本中4本（1階では9本中3本）が座屈折損した。そのほか土台の亀裂、接合部の釘の浮き上がりなど損傷を受けた。このように構造部材がかなり大きく損傷したものの、1、2階の平均残留変形は1/190であった。この時の屋根の高さにおける残留変位は、31mm（東方向）である。
