森林資源有効活用促進調査事業報告書

(木造住宅のメンテナンスマニュアル作成に関する調査)

平成12年3月

財団法人 日本住宅・木材技術センター

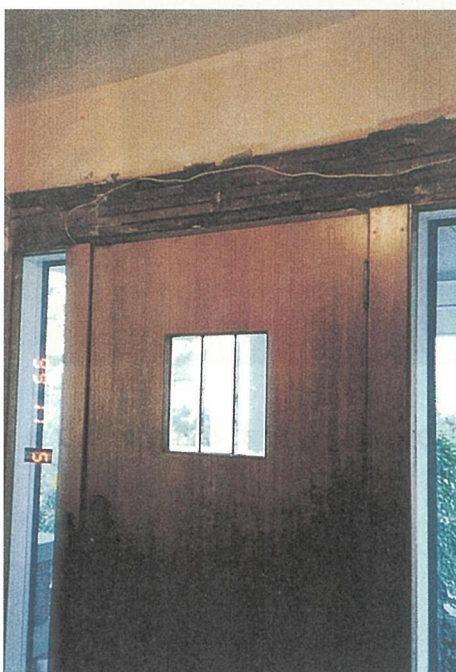
写真7-2は、玄関ドア回りのリフォームの様子であり、壁仕上げが一部取り払われ下地が現れている。この住宅は建築後90ほど経過しているが、構造、下地にはほとんど劣化が生じていない。これはこの地域の気候条件とともに、この建物の地下室の存在が大きい影響を与えているものと思われる。このような健全な構造と下地の存在がリフォームを現実的なものにしていく。

写真7-2 玄関ドア周りのリフォームの様子

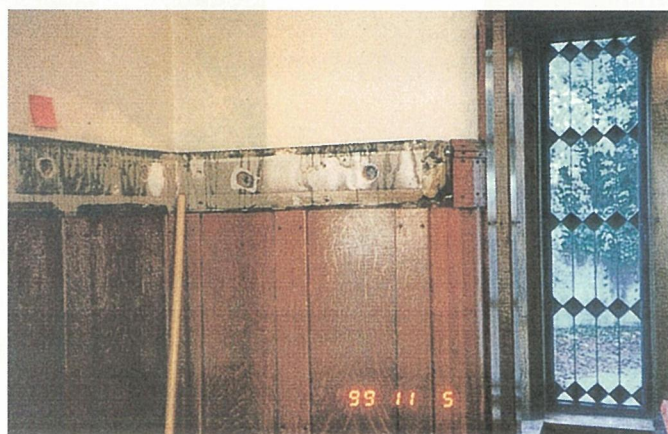
写真7-3は、サブリビングのリフォームの様子であり、この建物は竣工時はもちろん、今回のリフォームがおこなわれるまで断熱材が入っていなかった。そこで腰壁の板を一部はがし、壁に穴をあけて、そこから断熱材を吹き込んでいくところである。枠組壁工法は壁内が中空になるから、その部分に壁の上部、中間部、下部に穴をあけて断熱材を吹き込むことが容易にできる。

写真7-3 サブリビングのリフォームの様子

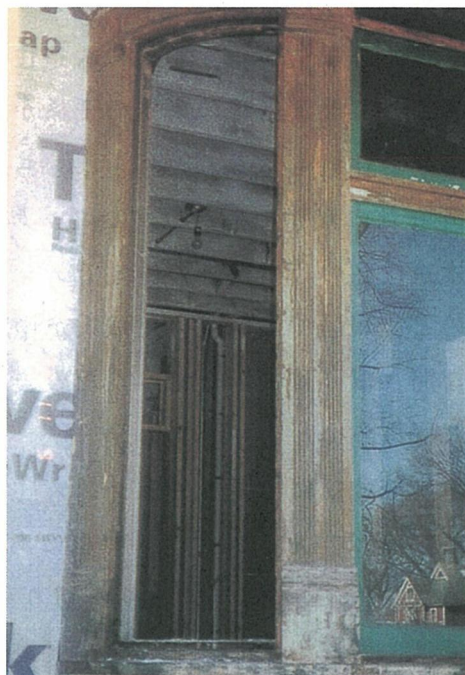
写真7-12は、外壁の補修の様子である。100年近く経過しているから途中で何回か補修をしていると思われるが、開口部回りの外壁仕上げ塗装はかなり傷んでいた。外壁そのものは他の部分の仕上げから推測するにサイディング張りだったと思われる。これをはがし、下地防水層を取り替える作業をしている。庇の張り出しが大きく、1階床高さも地盤面から1m近い高さあり、かつ地下室を備えていることから構造体木部は外壁下部でさえ経過年数から想像するほど傷んでいない。

写真7-12 外壁の補修の様子

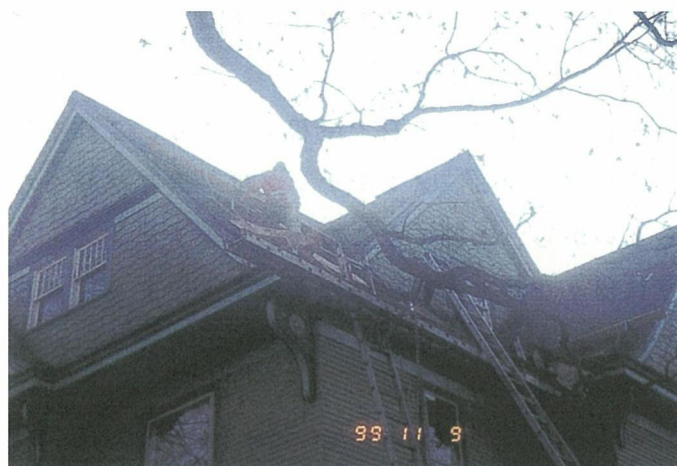
写真7-13は、上記の建物から2ブロック離れたところにあるやはり築後約100年近く経つ地下1階、地上3階建てのオークタウン内部でもかなり大規模な木造住宅である。外壁はウッドサイディング一部シングル葺き、屋根はアスファルトシングル葺きである。この写真からも分かるとおおり、屋根勾配がかなりきつい。そのため屋根葺き作業の安全を図るための簡易な作業足場をツーバイフォー材で屋根上に作り、これを作業床として安定した姿勢で作業ができるようにしている。メンテナンスは、既存部分をなるべく傷めないように作業しなければならないから、米国ではこの後のメンテナンス・リフォーム関連製品の調査の項で述べるように様々な養生あるいは作業安全上の道具、機器、材料が用意されている。材料だけではないこのような周辺製品の品揃えの豊富さに、米国のメンテナンス市場の成熟度を垣間見ることができる。

写真7-13 築後約100年近く大規模な木造住宅の屋根のメンテナンス作業状況

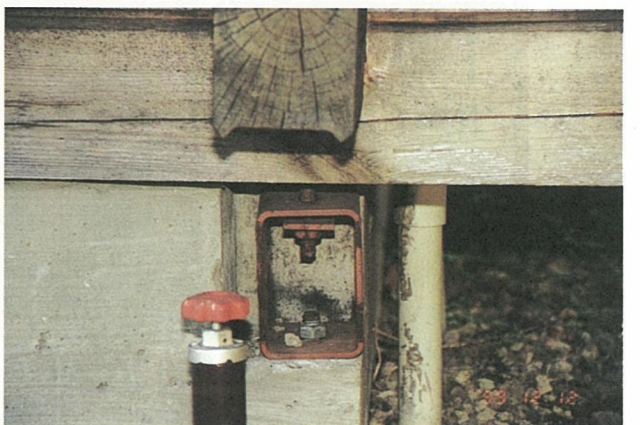
写真8 " 軸ボルトのゆるみ(築17年)

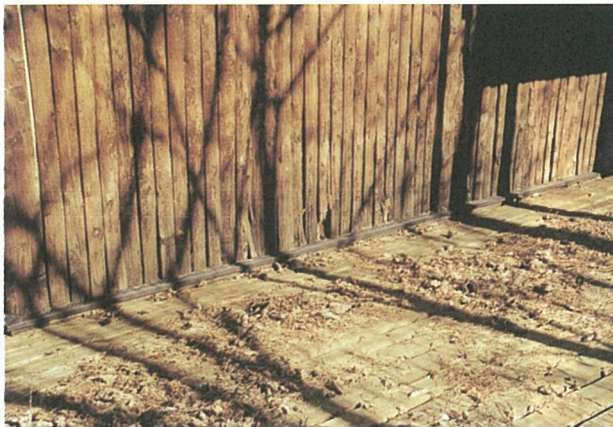
に回された回廊上に庇があったので、壁への雨の降りかかり、壁面への跳ね返り雨水がなかったため校木は健全であった。また 写真10に見られるように校木の傍にベランダ等ない場合は雨水の跳ね返りがないので腐朽は見られなかった。写真11と12のように雨水の跳ね返りがあり、しかも コーキングで封鎖していない場合には、写真のように校木が腐朽している。

写真11 " 縦使い端部のコーキングが無い場合の腐朽

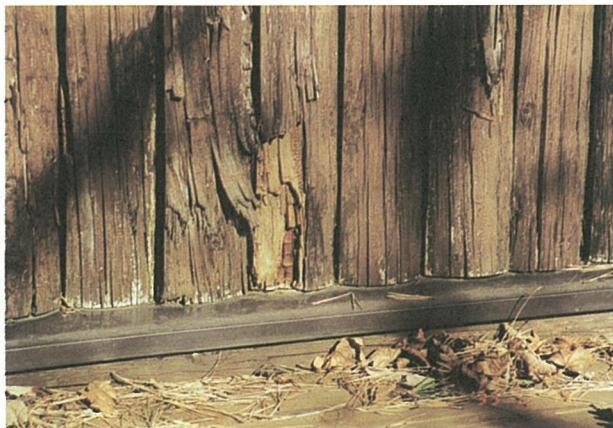
写真12 " 写真11の腐朽部の拡大

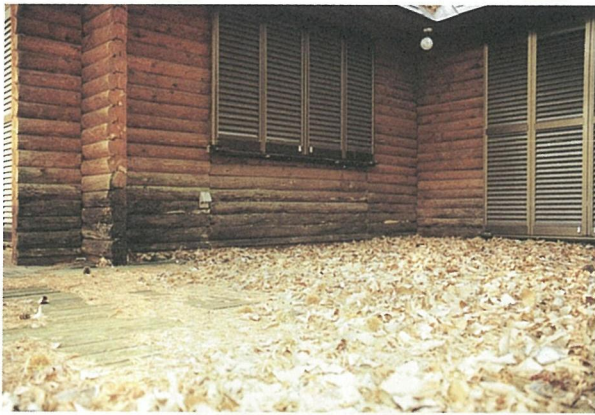
玄関ポーチと同様に建物周囲に回したベランダは、室内床面と同様な位置に取り付けられており、屋根より滴下した雨水は、ベランダ面で跳ね返り校木下段を濡らすことになる。（写真16～23参照）

写真16 " 屋根よりの滴下水によるベランダでの腐朽

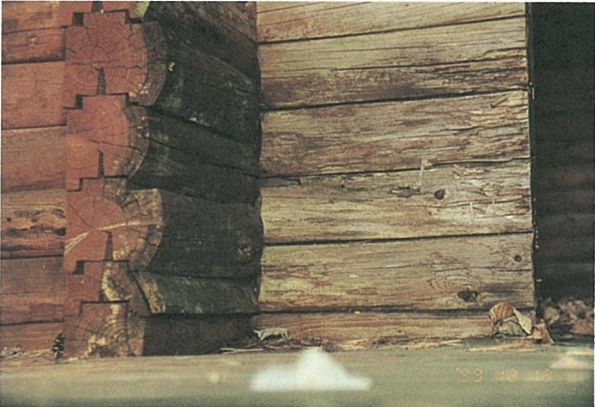
写真17 " 写真16の左角の接写 白太は両側とも腐朽

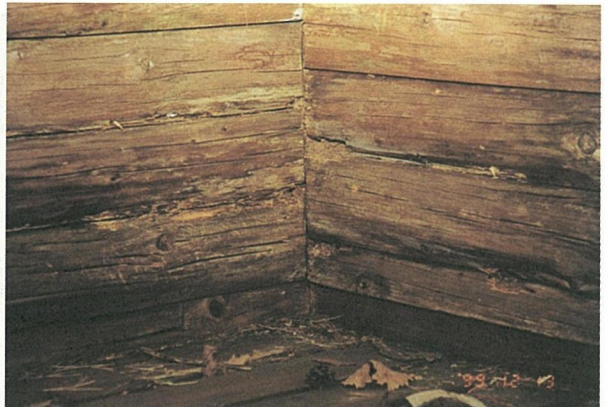
写真21 角部分での下から4段の腐朽

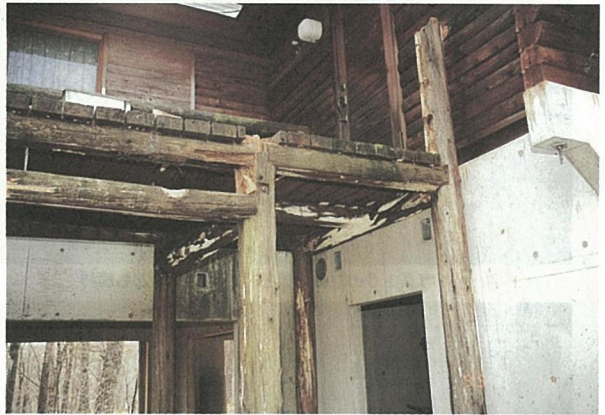
建物本体以外で老朽の激しいものに、屋根あるいは庇のない玄関ポーチやバルコニー、ベランダ、屋外階段などがある。これらはいずれも雨露に曝されるほか、管理が悪いと落ち葉等が床面に堆積して床板を湿潤状態にしている。（写真24～31）

写真29 側桁の取りつき部分

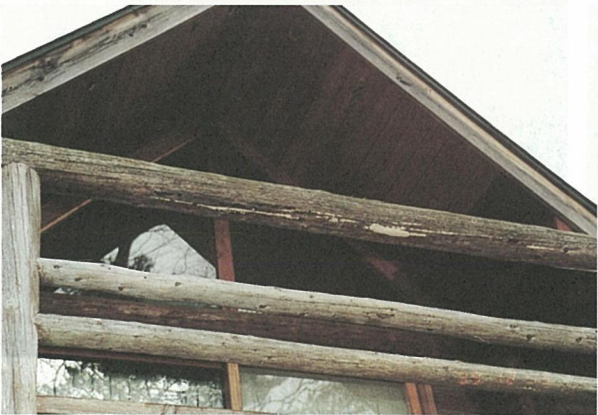
写真26 同じ建物のベランダ手摺り

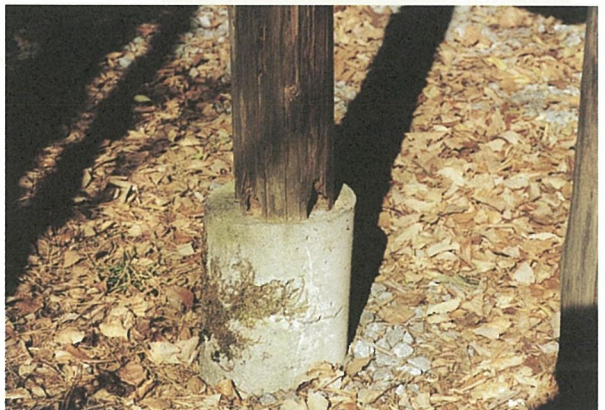
写真31 ベランダ支柱の下端部の腐朽

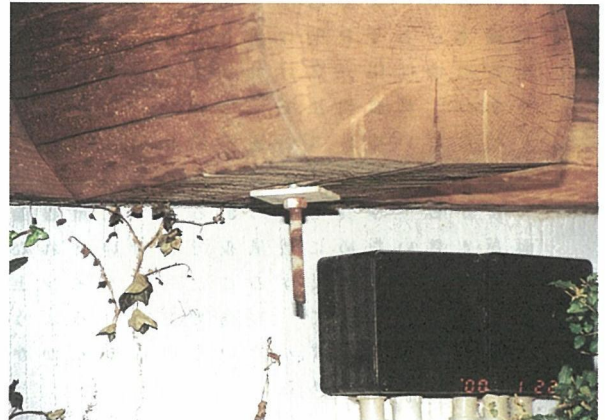
写真-7は通しボルトの弛みである。軽井沢の調査でも同じく通しボルトの弛みは発見されている。

写真-7 丸太角の通しボルトの弛み

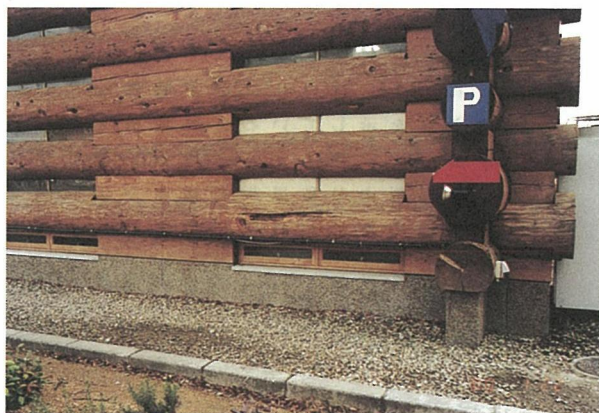
写真-13は写真-12の裏側で最下段の丸太の側面が腐朽していた。この建物の軒高は470cmなので建物の足元部分は降雨の際雨水によって濡れることは避けられない。しかし同様な位置にある他の丸太が腐朽していないので、腐朽の原因については不明である。

写真-13 最下段の丸太側面の腐朽

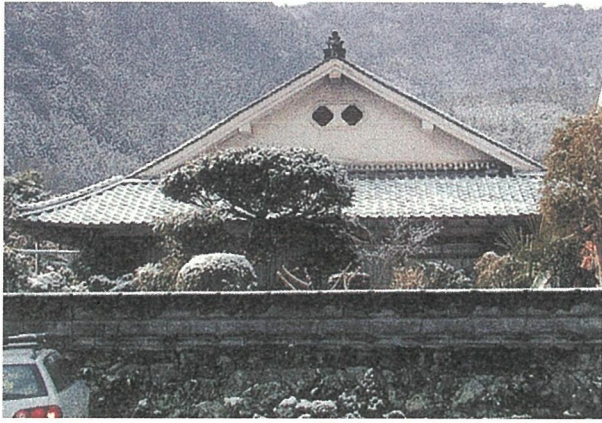
川上村で最古とされている住宅であるが、建設年は不詳である。恐らく200年以上経過していると考えられている。屋根瓦葺きのずれ、桁材に瓦葺きからの雨水浸透あと、縁下部の接地木材の腐朽など、細部の劣化も散見され、玄関回りの壁や土間の床板張りなどかなりの改造がなされている。しかし、建物自体は木組み断面が大きく、内部建具の狂いも見られないところから構造的には全く問題なくしっかりしている。

写真1 南家妻面
瓦がずれてわずかに蛇行している
のが分かる

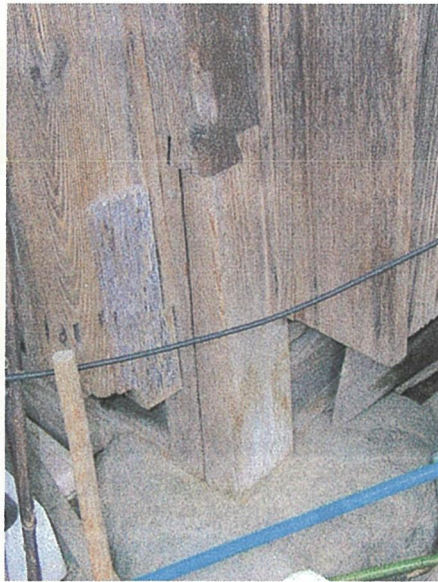
写真7 南家、東南隅柱
根継ぎをした跡が見られる

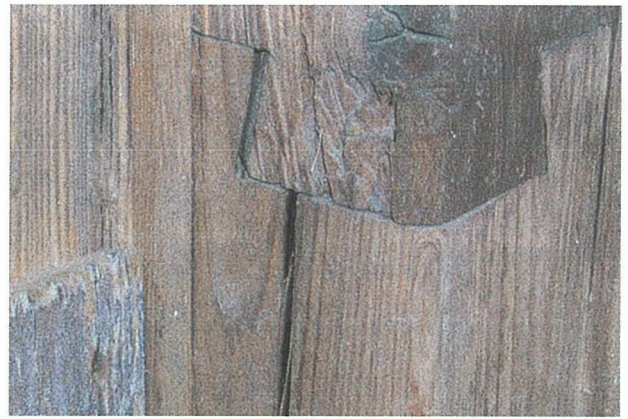
写真8 写真7の詳細
継ぎ手は斜め方向にあり継ぎとしている
