平成7年兵庫県南部地震 木造住宅被害調査報告

(平成6年度木質資材利用適正化緊急調査事業)

平成7年3月

(財)日本住宅・木材技術センター

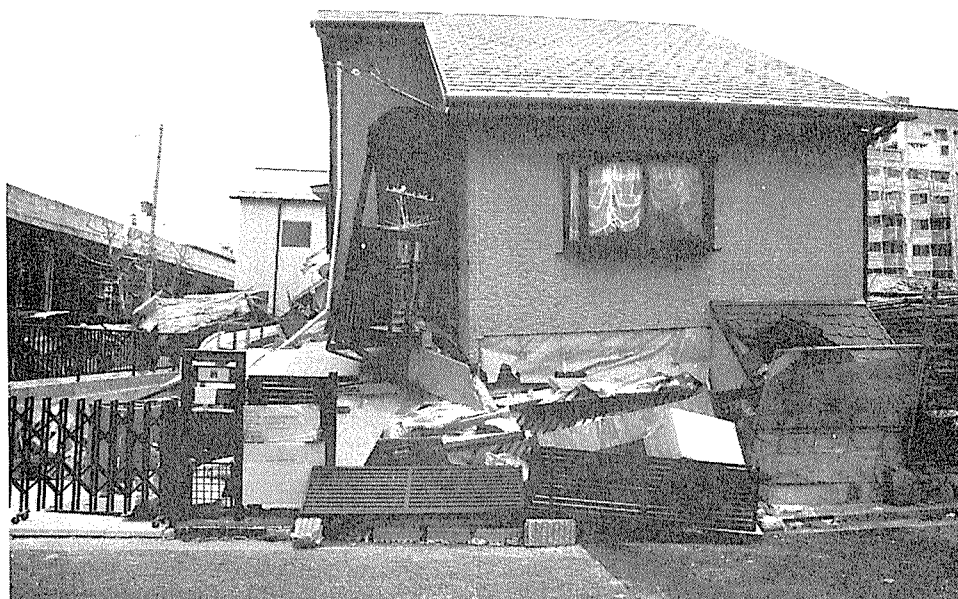
〔写真 5〕
同上住宅詳細。外
壁はコンクリート
系のサイディング
を間柱に架けてい
る。下地合板がな
い。また、筋かい
には金物が使われ
ている。

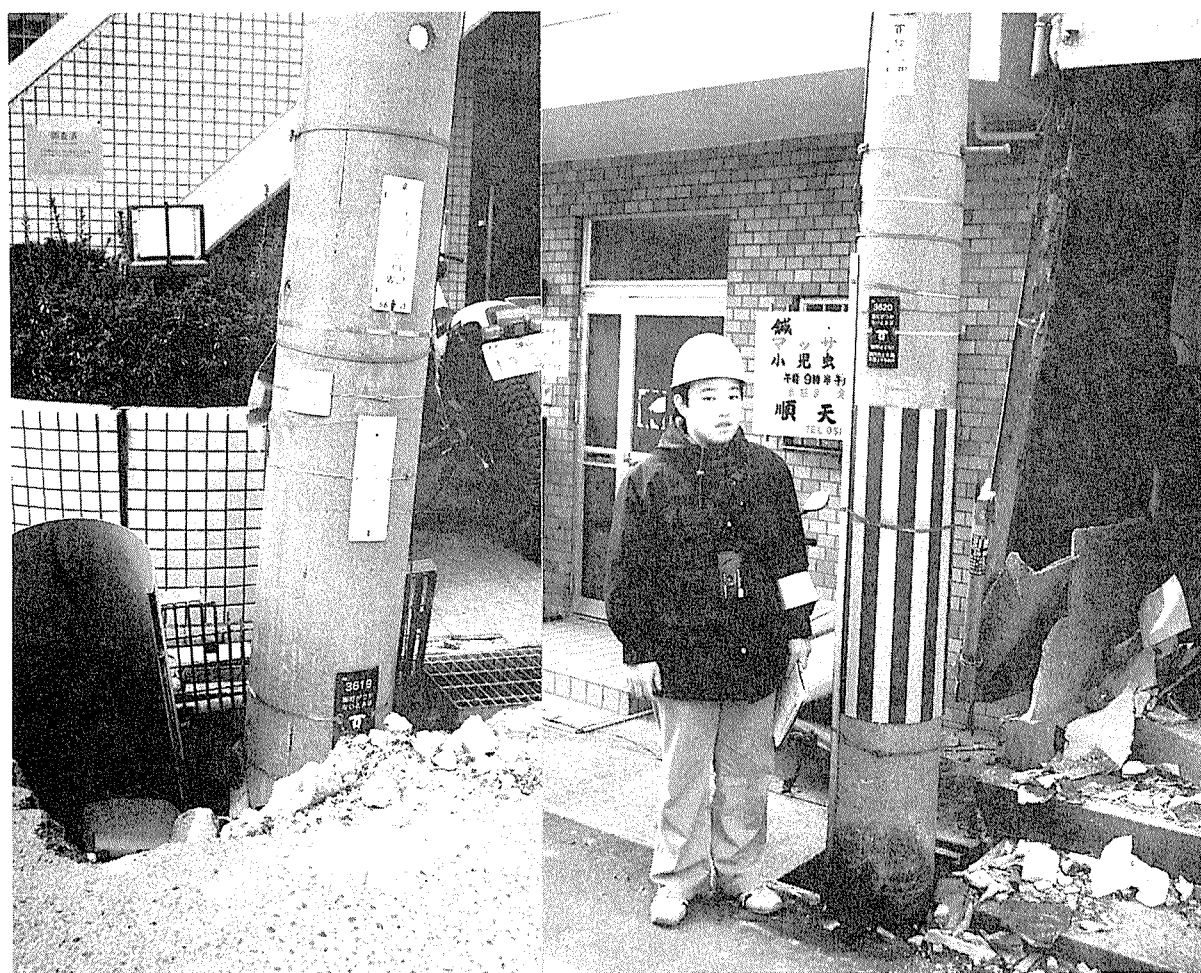
〔写真 28〕
電柱が地中にめり込んでいる。地下
では液状化が起きているようだ。
(神戸市東灘区)

〔写真 29〕
正常な電柱。これと比較すると、前
写真の電柱は約1.5m埋没している。

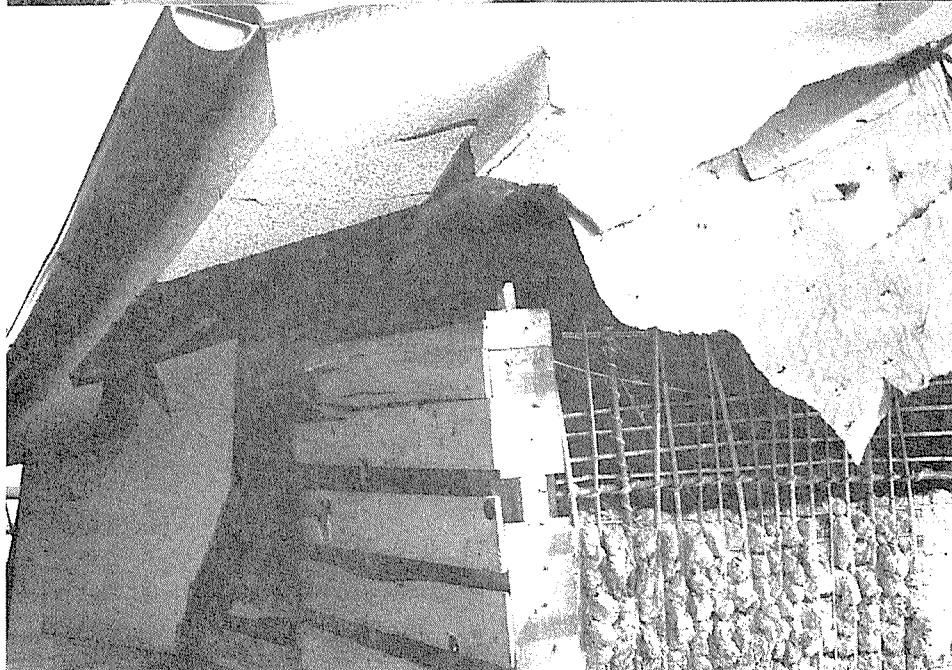
〔写真 33〕
軸組が完全に倒壊
した寺院。
（神戸市須磨区）

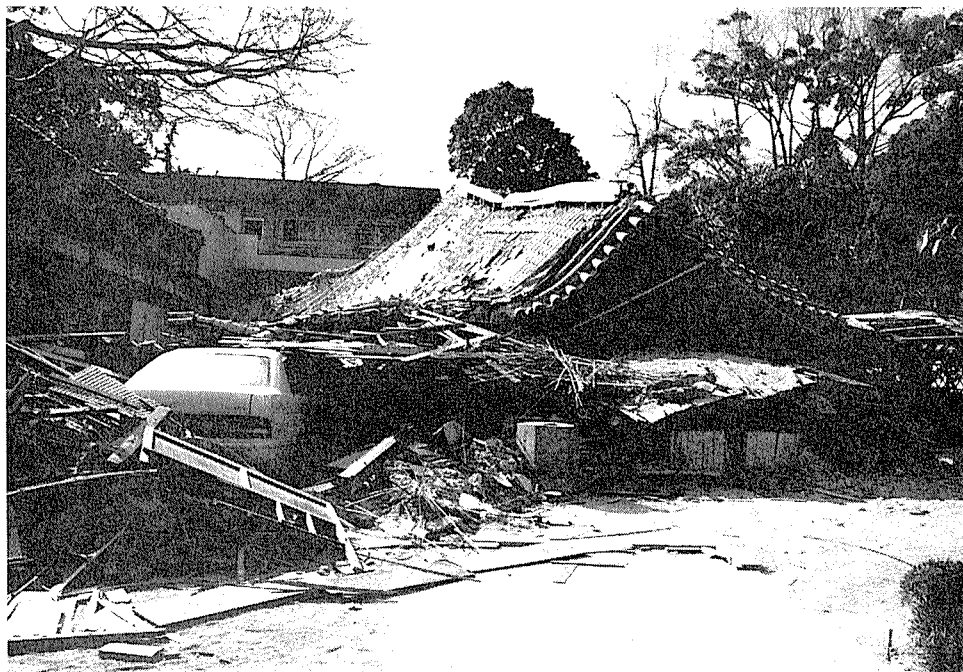
〔写真 34〕
同様に、軸組が倒
壊して屋根のみと
なった寺院。
（神戸市須磨区）

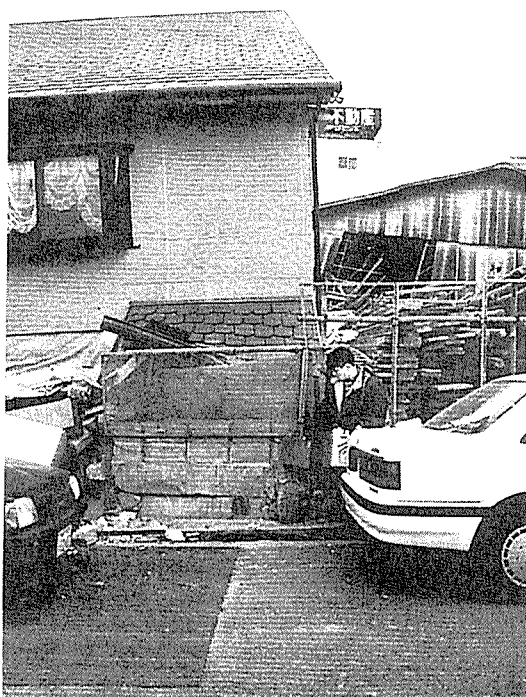
被害概要：1階が完全に倒壊しており、約2.5m隣の敷地に倒れかかっている。これは1階は18畳くらいの広いリビングとなっていて、間仕切り壁がほとんどない状態であった（施主の話による）ことが原因と考えられる。また、1階柱脚部と土台はかすがい1本のみで接合されている。

建物東面
約2.5m隣の敷地に倒れかかっている。

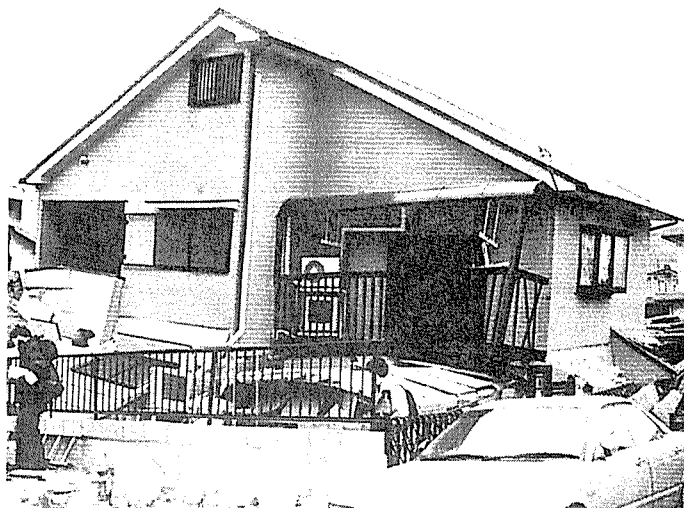
建物全景南面
完全に1階が倒壊してしまい2階のみ残る。

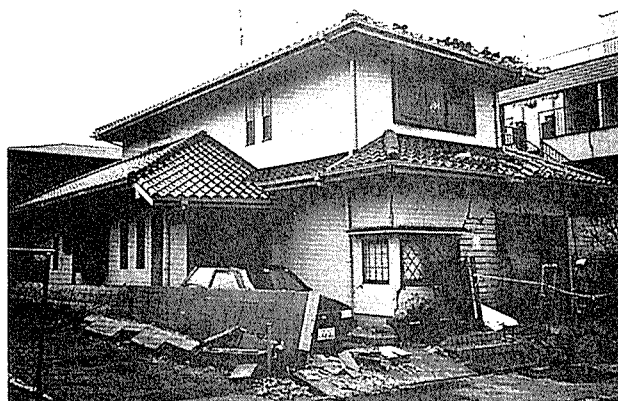
物件：灘区N○.3
 住宅金融公庫融資：無し
 築年数：8年2カ月
 被害度：大中被害
 物件所在地：神戸市灘区楠丘町
 建物用途：住宅
 建物工法：在来軸組工法
 階数：2階建て
 外壁構造：木筋かい(90×30mm)
 木柱断面(105×105mm)
 屋根、外壁仕上げ：瓦、モルタル
 金物使用：山形プレート、筋かいプレート
 被害概要：1Fに大空間があり偏心が大きい。また西、南面の壁量が小さく、内装落下が激しい。

建物全景北西面
 1階に大空間があり偏心が大きい。

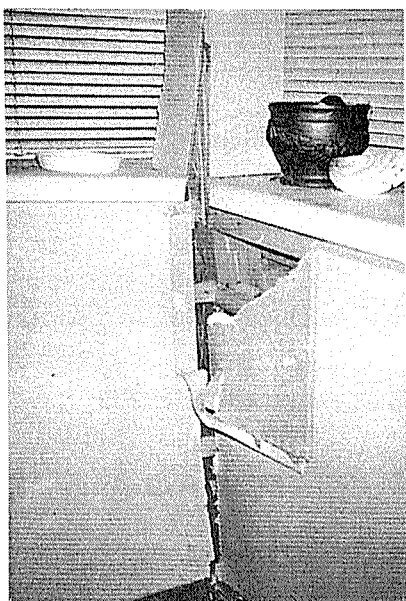
1階居間南西隅通し柱
 1階南面柱踏み外し写真の上部（内部から撮影）。

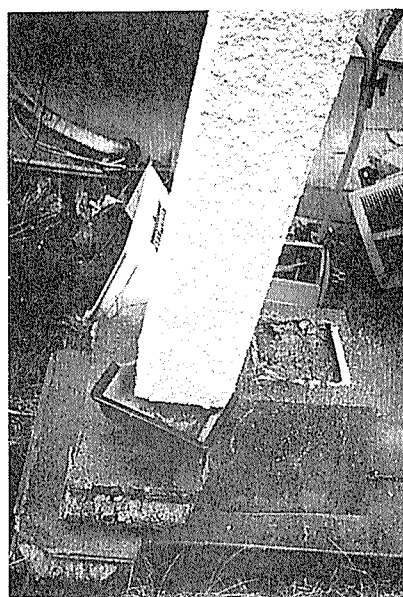
ベランダ支持柱脚部
 2階ベランダ支持柱、柱脚部で踏み外し。

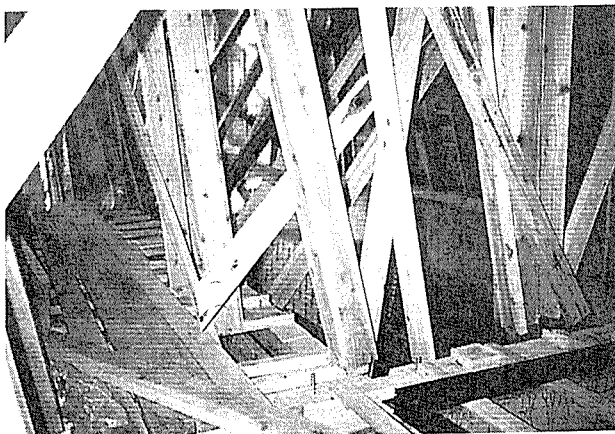
建物1階内部
筋かい、柱全て土台から踏み外している。

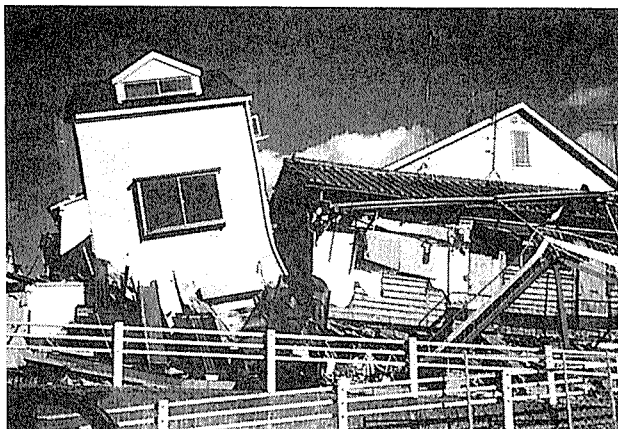
建物全景西面

南側の2階建住宅に寄り掛かれて傾いている。
