# 調査事業報告書

〈13号台風による大隈半島の風による被害調査報告書〉

財団法人 日本住宅・木材技術センター

# 13号台風による大隅半島の風による被害調査報告

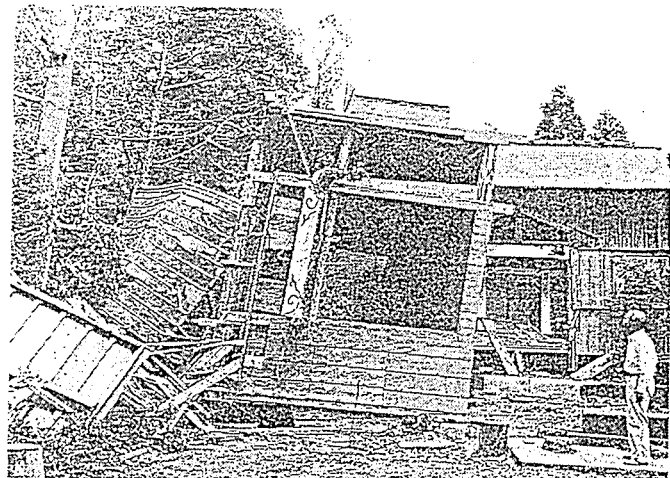
手前左が吹き飛ばされ、横転した拝殿。後ろは神殿

肝付郡根占町北にある、軒、全壊。樹齢五百年余り若宮神社の拝殿(約四十平方メートル)と伝えられるイヌマキも折方(び)が、三日襲った台風13号の強風にあおられ横転、参道に横倒しになった。同神社は百四十八段の参道を上った小高い丘にある。桑鶴嘉市宮司宅が四日朝様子を見に行くと、拝殿が西へ横倒しになり、天井がメチャメチャに壊れていた。さらに奥の神殿(約四十二平方メートル)も土台石からずれて西へ約六十センチ移動し、東側の横壁は倒木に突き破られていた。

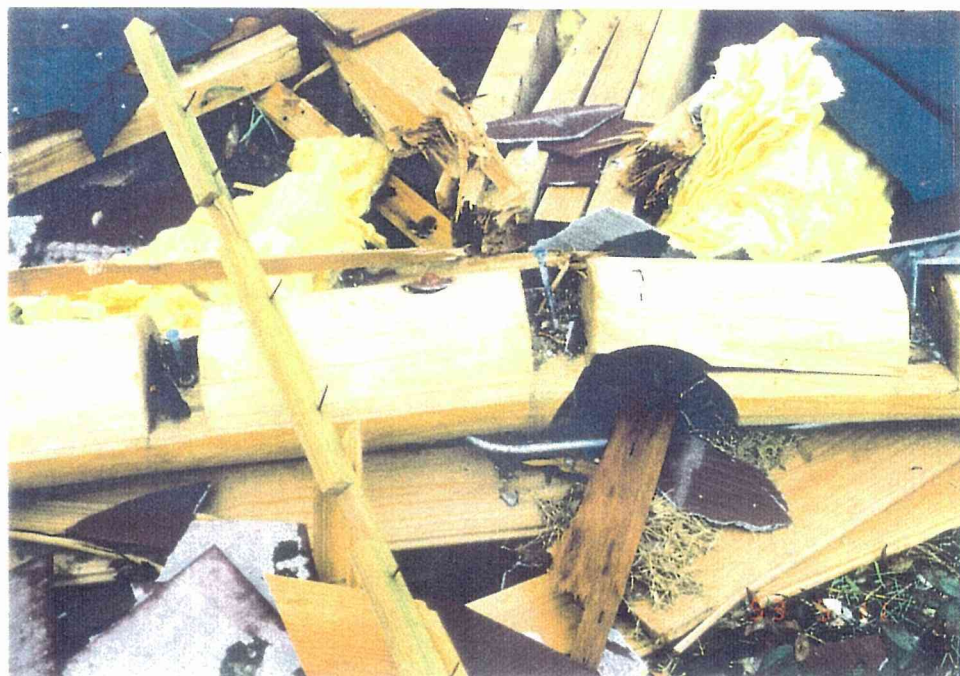
ボルトの引き抜け  
ネジ山はそのまま

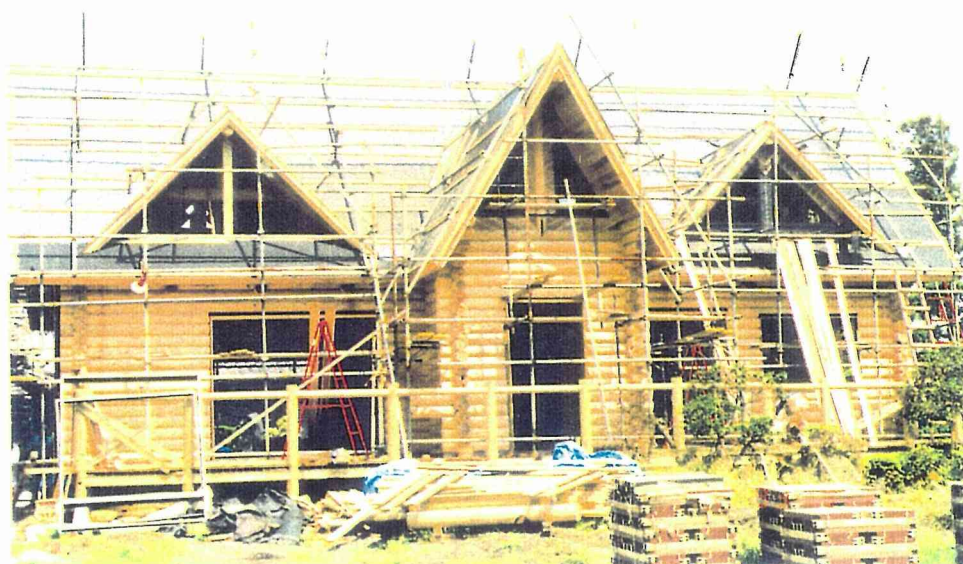
建設途中のログ  
ハウス異常無し
