森林資源有効活用促進調査事業報告書

(大規模木造建築物の管理・メンテナンス上の課題と対策に関する調査)

平成6年3月

財団法人 日本住宅・木材技術センター

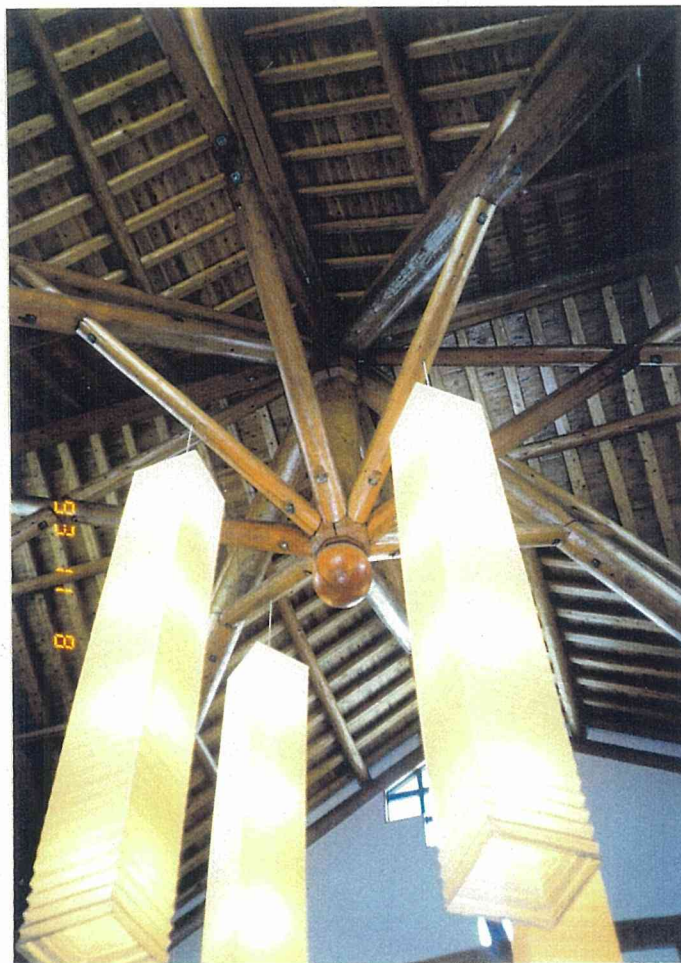
文化センターでは、写真2-12のように、伝統工法による継手・仕口が採用されているが、部材が未乾燥のため、築後1年間は木材の割れる音が続き、柱、梁、けたの側面に大きな割れが入っている。また、2階の床板の幅反りも大きい。

写真2-12 文化センター：伝統的工法（傘状）

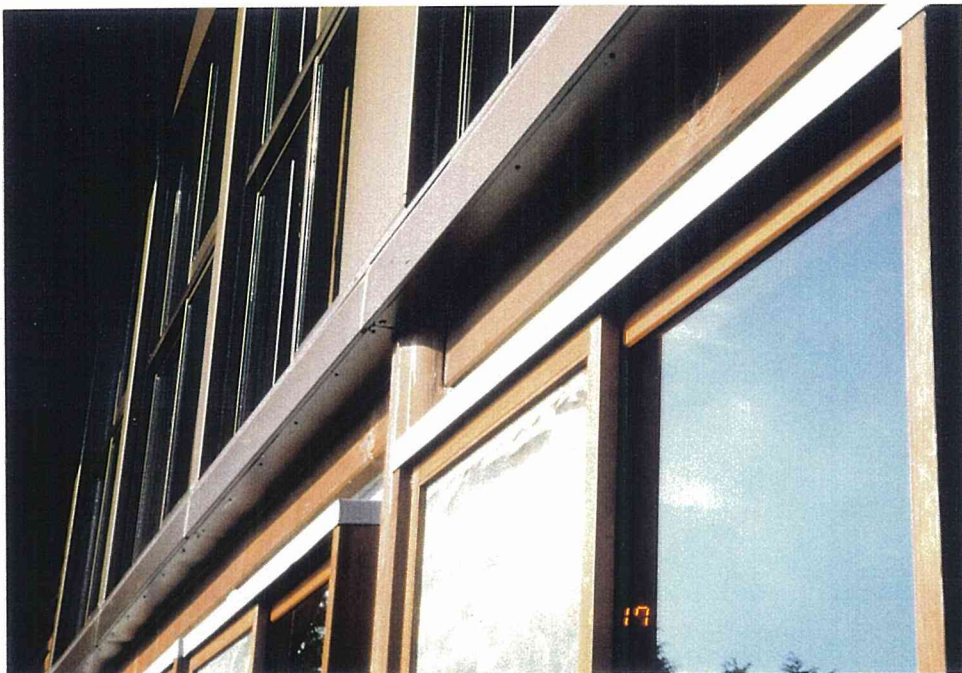
写真2-21 山の村管理棟：建具の外側にアルミサッシ

山の村の管理棟では、風雨のあたりの激しい開口部に設けられた木製家具の接合部から雨水が侵入するので、平成2年度に応急処置として窓の開閉を行わない上部にビニールを貼り、平成4年度には、写真2-21のように、その建具の外側にアルミサッシを設置している。また、丸太の外部に面した割れにはコーキングを行っている。

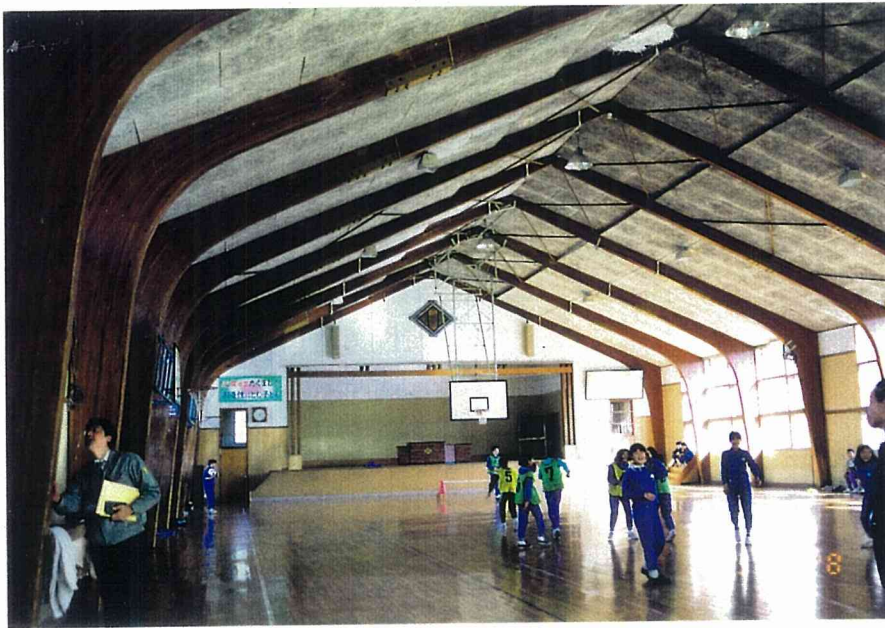
写真2-25のように、わん曲集成材による小学校の体育館で、築後13年目（昭和47年=1972年）に大水害にみまわれ、床面より3.69mまで浸水したと記録されているが、現在のところ構造上、使用上の問題点は認められない。ただ、集成材の屋内に面する柱相当部分は塗装が落ちている。また、出入口の柱脚部は、写真2-26のように、変色がすすんでいる。

写真2-25 小学校体育館：内部概観

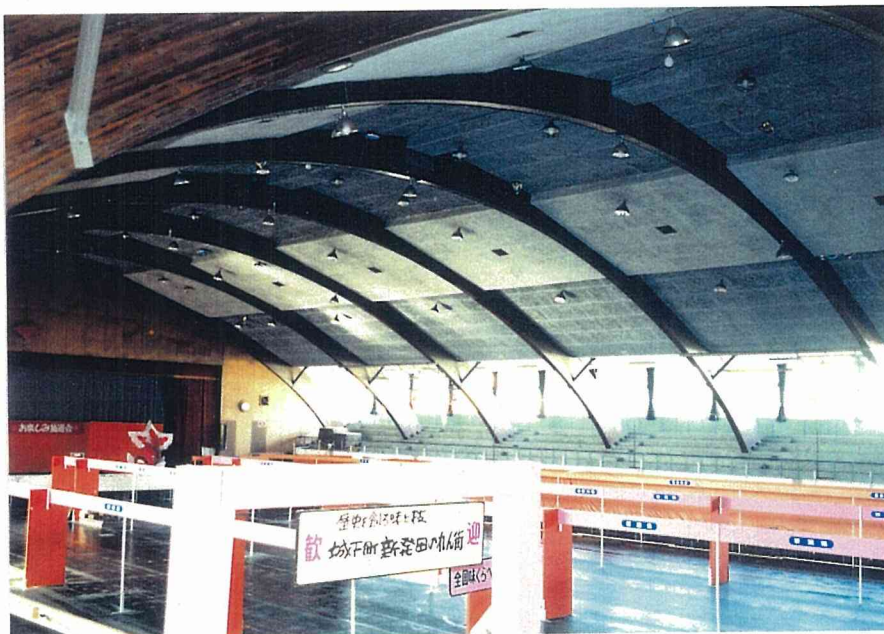
長い間、わが国で最大の規模と言われてきた産業会館は、昭和36年（1961年）の竣工であるが、写真2-27のように架構全体は健全である。ただ、集成材アーチの脚部などに、写真2-28のような小さな干割れが認められる。

写真2-27 産業会館：内部概観

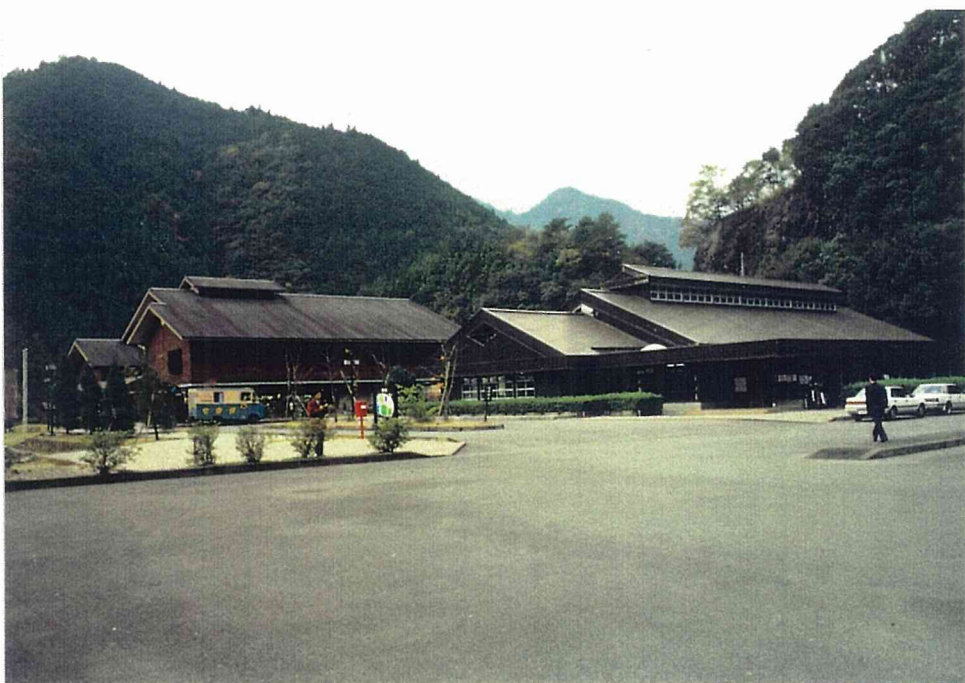
温泉プールの建物は、昭和58年（1983年）の竣工で、温水プールを手本にしており、写真2-30のように、大きな越屋根で通気を考慮している。結露水が集成材の表面を伝って床面に達しており、汚れが始まっている。

写真2-30 温水プール：全景（大きな越屋根）

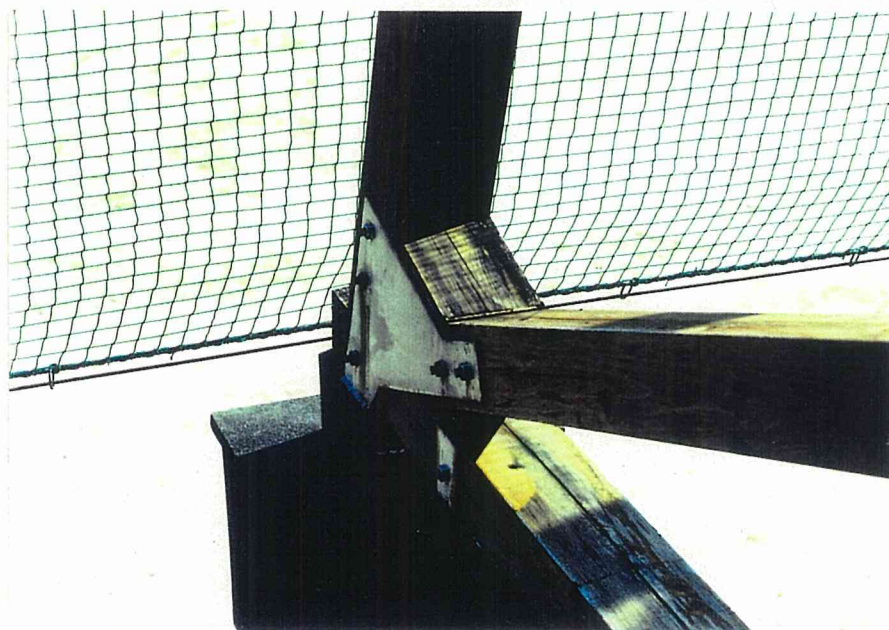
多目的ホールでは、外壁の下見板とバットレスの製材は、防腐剤の加圧注入をしていないので、3～5年に1度、木材保護塗料を塗布することになっている。しかし、バットレス脚部のコンクリートと接する水平部材は、雨水が滞留しやすいため、写真2-33のように、腐朽の前兆と思われるカビが生え、暗色化が目立っている。また、北側の屋根は蘚苔類に覆われ、南面と色彩が異なっている。

写真2-33 多目的ホール：バットレス脚部の水平部材

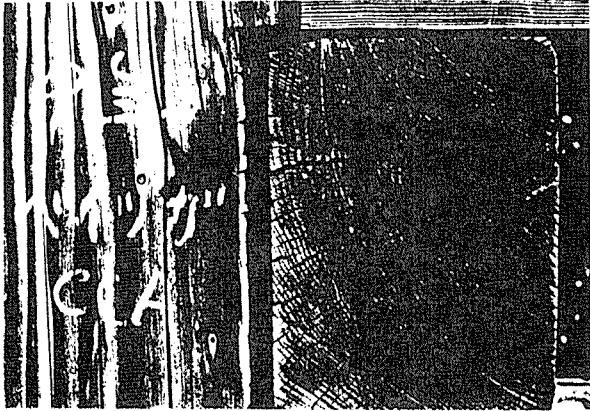
目視によって認めることの出来る腐朽の特徴は、材の変色と割れ(建築物の主要な腐朽である褐色腐朽菌では褐色化と縦横のひび割れ)(写真4-1)、子実体(キノコ)の発生(写真4-2)、表面の落ち込み(内部腐朽が激しい場合)である。腐朽の発生につながる木材含水率の高い箇所を、材色の変化から知ることが出来る。木材害虫の穿入孔や脱出孔、排出された木粉が認められれば腐朽の可能性もある。木材表面のせん苔類の繁殖やほこり等の汚れの付着も、含水率が高いことと関連性がある¹⁹⁻²⁰⁾。木材表面をpH指示薬により呈色し、その色調により内部腐朽を検出する試みがなされたが²¹⁾、これは実験室的な方法といえよう。

写真4-1 木口面の割れと変色

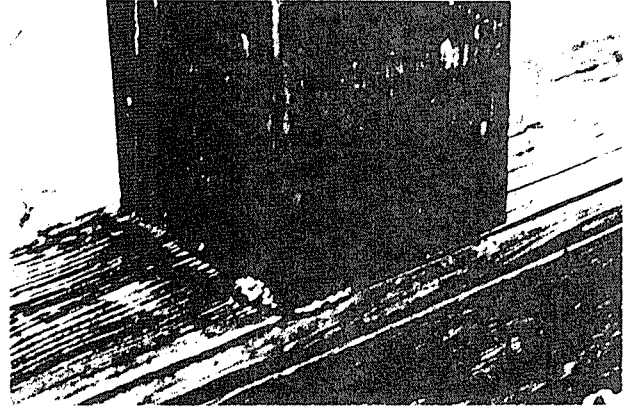
写真4-2 継ぎ目からの子実体の発生
