木質材料防・耐火性能開発事業

—木製サッシの防火性能開発—

報 告 書

財団法人 日本住宅・木材技術センター

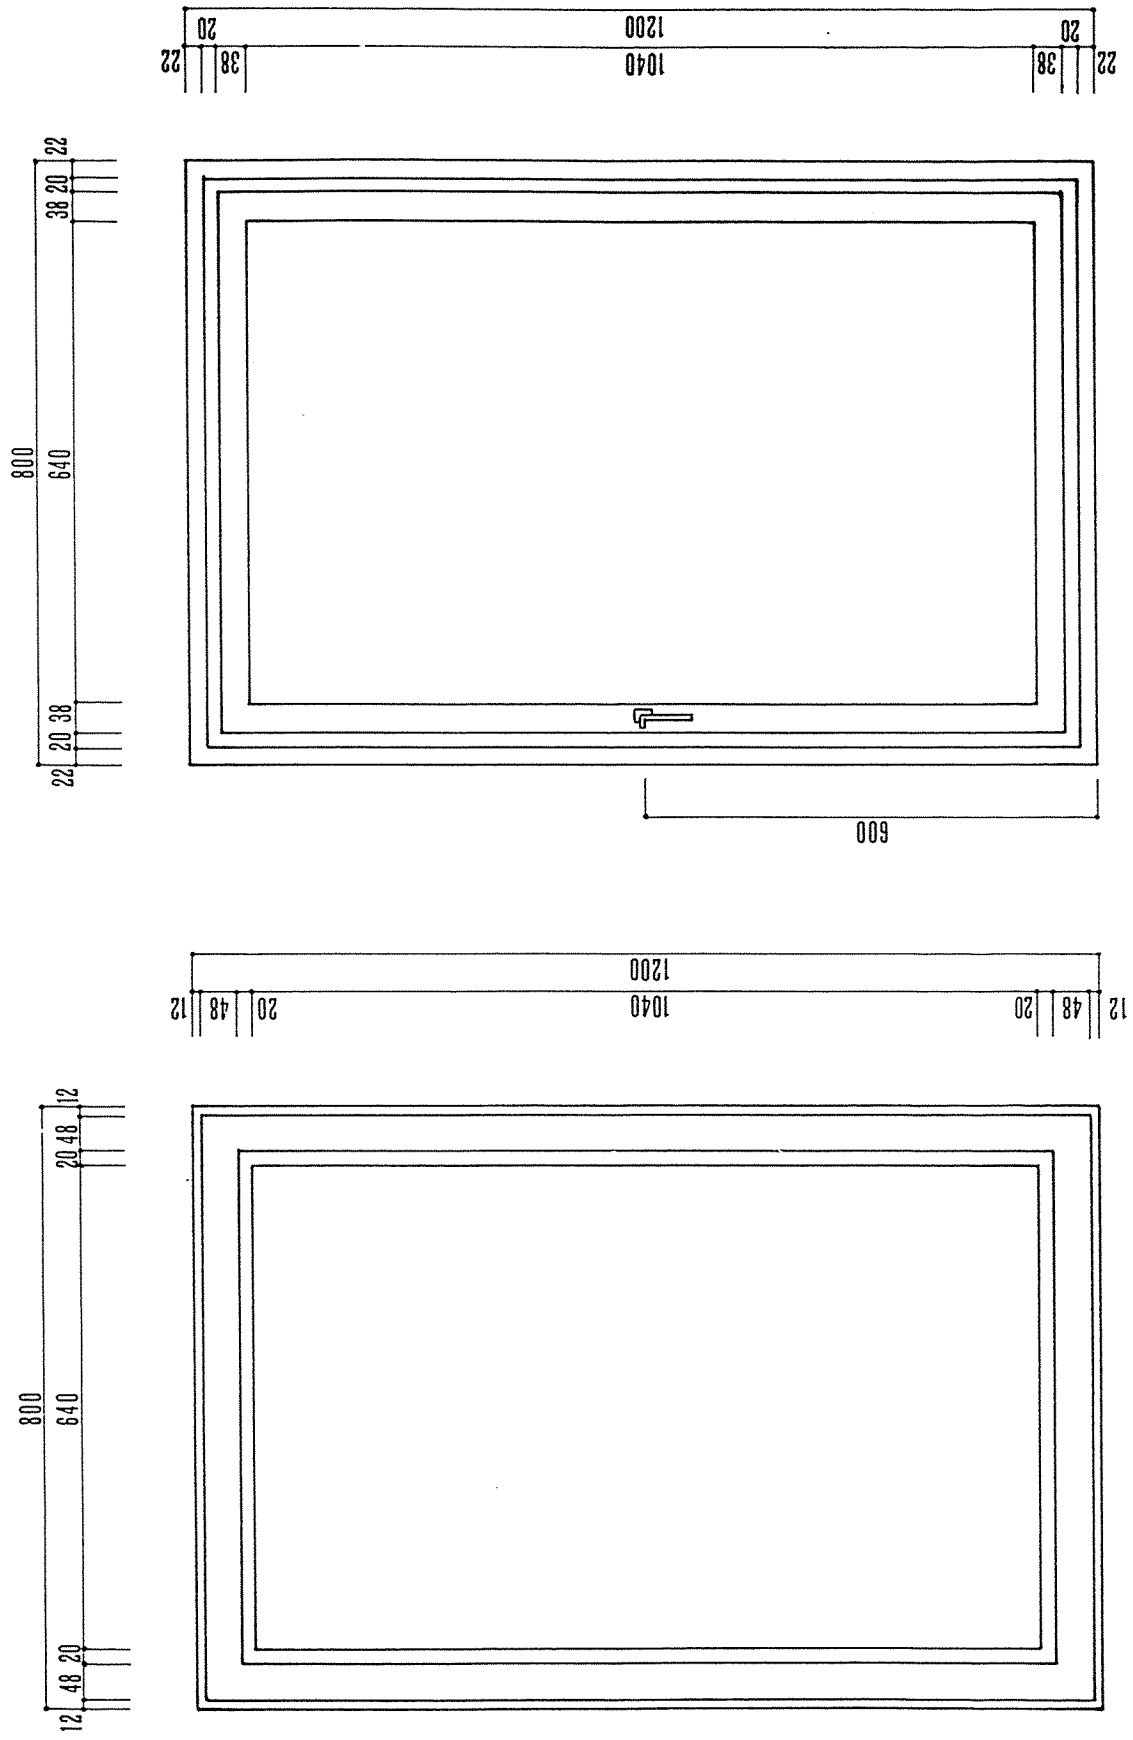
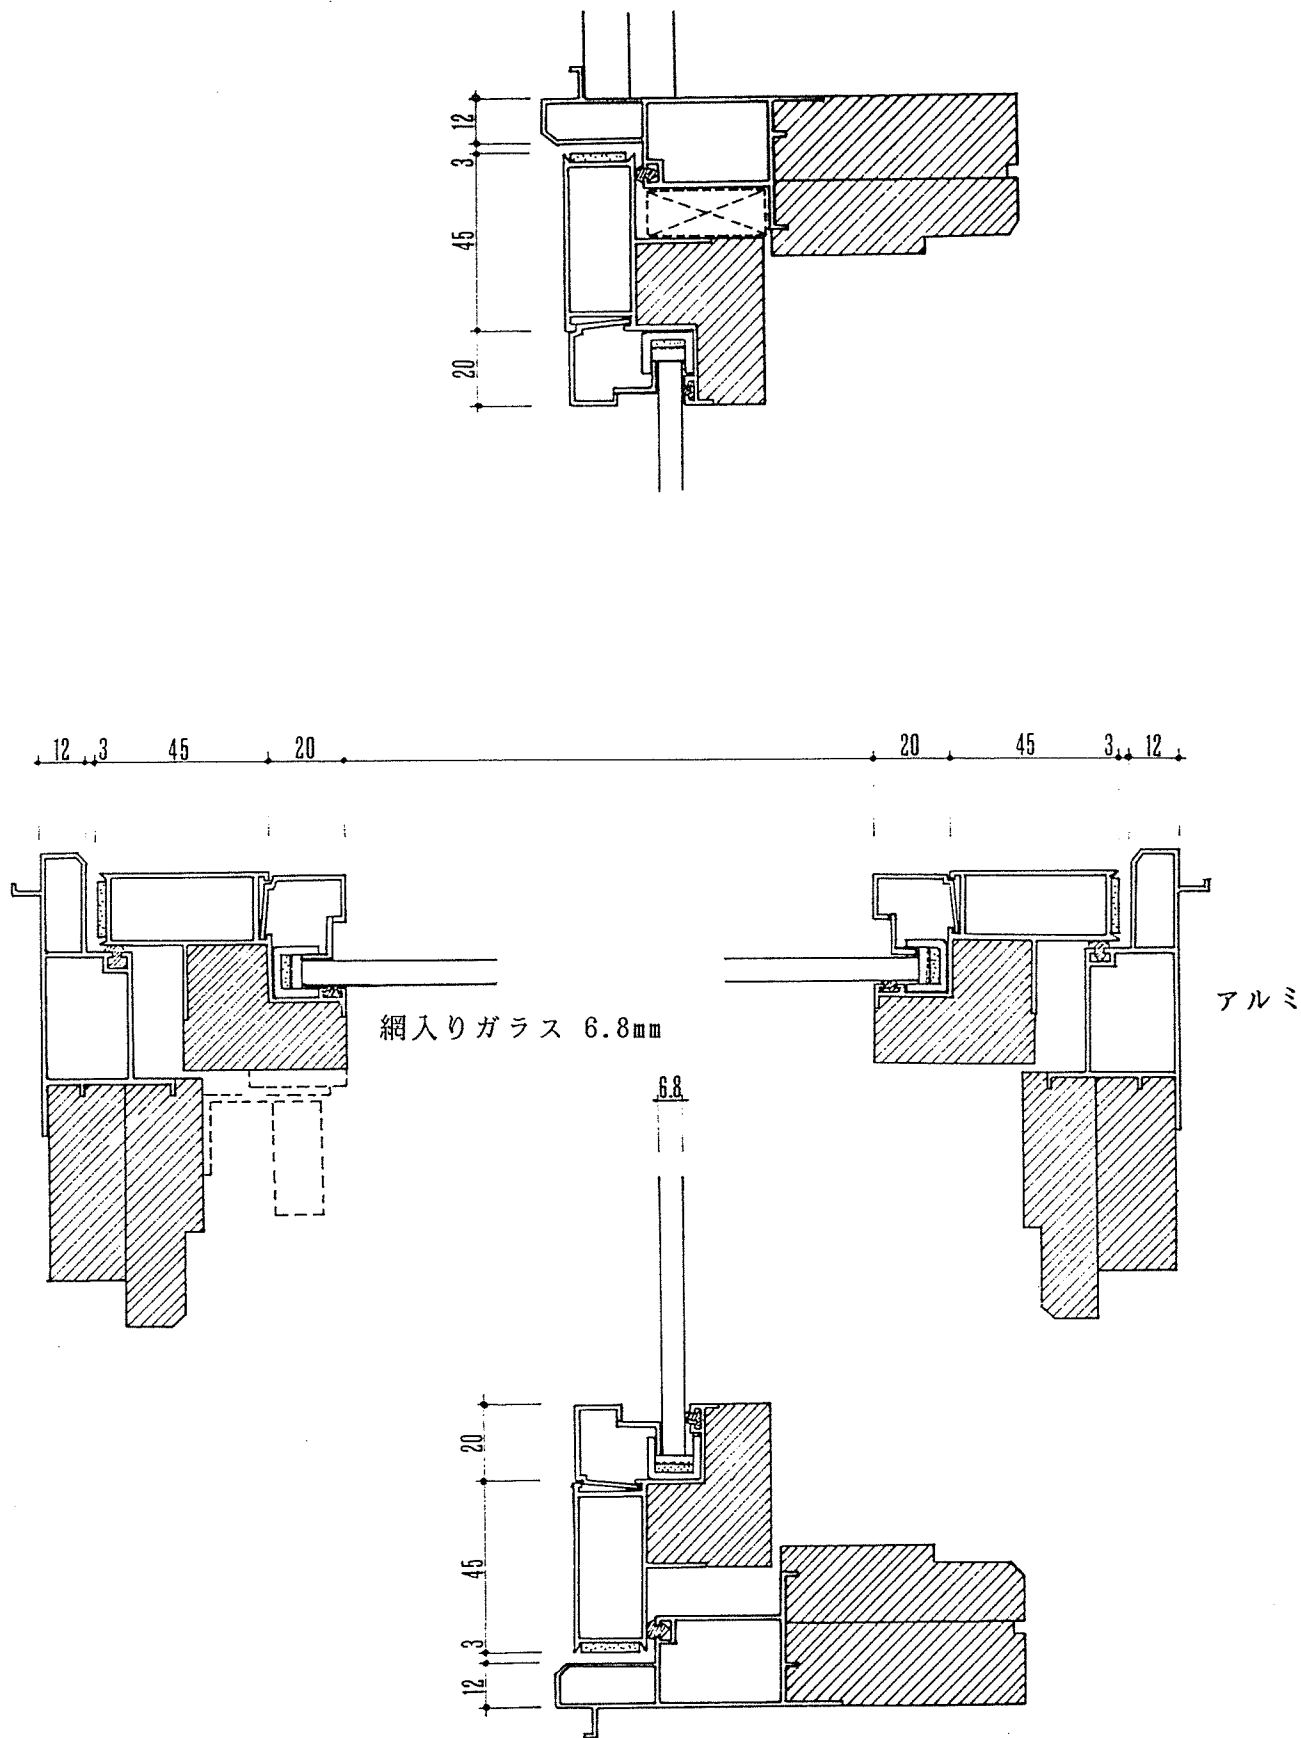
図-2 試験体記号 SK-11, -12、断面詳細図

加熱試験開始後、15分30秒に左右の縦框と上框のガラスとの間から炎が表れ、框に着炎したため、17分に加熱を終了した。上框とガラスとの間の温度は14.3分頃に 260℃を超え、15.5分過ぎに急激に 800℃まで上昇した。17分に加熱を終了したため、砂袋による衝撃試験は実施しなかった。

加熱開始後10分頃から非加熱側に煙が出始め、11分頃から框とガラスの間からも煙が出始めた。14分30秒頃から框の反りが認められたが、20分の加熱終了時点では炎の出現は認められなかった。又、加熱終了後の衝撃試験においても防火上有害な変形・脱落等は認められなかった。上框とガラスとの間の温度は、最高が 337℃（18分）であった。

- 1) 外部側の枠及び框がアルミにより保護され、押縁もアルミを用いた場合の外側からの加熱では(SK-11,SH-21)、アルミ材の熱伝導によりガラス押さえに使用されているブチルゴムが燃焼し、木材部分に着炎した。
- 2) 外部側の枠及び框がアルミ製で、内部の木材側から加熱した場合(SK-12,SK-22)、非加熱側への炎の貫通は認められなかった。又、砂袋による衝撃試験に対しても防火上有害なガラスの破壊・脱落等は認められなかった。
- 3) 木製だけの枠・框で構成され網入りガラス1枚を用いたサッシでは、押縁側からの加熱により非加熱側の框コーナー部分に着炎した(SK-32)。この原因として、押縁の補強にアルミアングル埋め込み用の溝を框に掘ったために、框コーナーのほぞ組部分に空間が生じた事及び加熱中のアルミの伸びによりほぞ部分が開いた事によると思われる。
- 4) ペアガラスの場合は、框コーナー部分が加熱中に開かないように補強した(SK-42)結果、非加熱側への炎の貫通は認められなかった。
- 5) しかし、外側(網入りガラス側)からの加熱では(SK-41)、非加熱側の板ガラスが割れ、ペアガラス端部周囲の密閉用のブチルゴムに着炎し、板ガラスの割れた部分から炎が非加熱側に表れた。
- 6) ドレーキップ・ペアガラス窓で網入りガラス側から加熱した場合は(SD-11)、非加熱側の板ガラスが割れ、亀裂部分からペアガラス内部の炎が噴き出して、非加熱側に炎の貫通を生じた。
- 7) ドレーキップ・ペアガラス窓で板ガラス側からの加熱では(SD-12,SD-13)、20分の加熱では炎の貫通は生じず、27分の加熱に対しても炎の貫通はなく、ガラスの反りが大きくなったために加熱を終了させた。
- 8) ドレーキップ・ペアガラス窓で板ガラスの代わりに耐熱ガラスを用いた場合は(SD-21,SD-22,SD-23)、20分の加熱に対して炎の貫通は認められず、燃え抜けまでの試験ではガラスの反りが大きくなった30分でかねつを停止した。

以上の結果からみて、外部にアルミを用いる場合は、アルミの厚みを増すこと、アルミ部分とガラス押さえ部分を切り離すことが必要と思われる。枠及び框とも木製とする場合は、押縁に入れる補強用のアルミの入れ方を考慮すること、框の留め部分の加工に注意することが必要と思われる。ペアガラスを用いる場合は、ペアガラス周囲のブチルゴムが燃焼し、板ガラスの亀裂部分から炎が非加熱側に生じるため、可燃性ガスを閉じ込める改良が必要である。別の改良方法としては、両面に網入りガラスを使用すること、または片面に耐熱ガラスを使用することなどが考えられる。

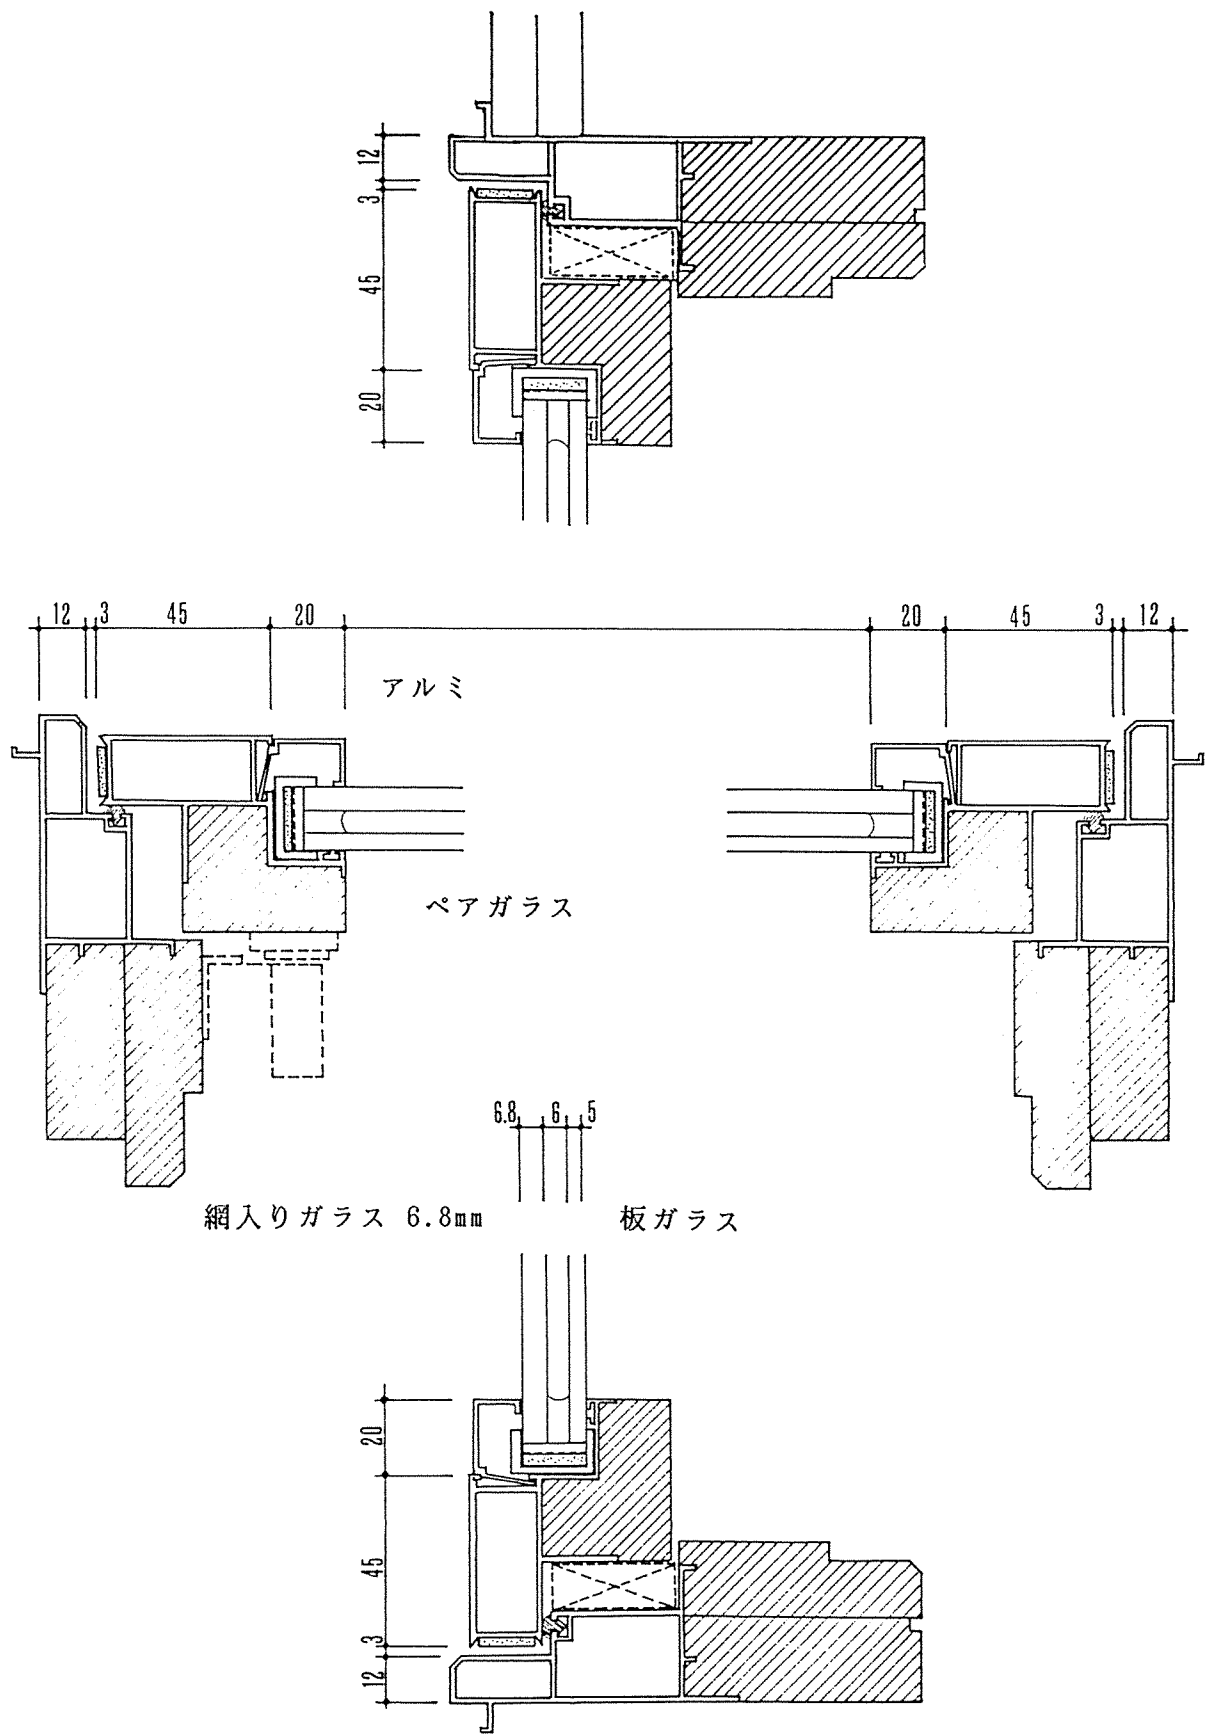
図-3 試験体記号 SK-21,-22、断面詳細図

加熱開始後 2分過ぎにガラスの割れが生じ、6分40秒頃から煙が出始め、9分20秒頃から框の留め部分からの煙が目立ち始めた。11分頃にビードの溶融が認められ、ペアガラス内部の燃焼が16分過ぎに始まり、16分30秒に板ガラスの割れ部分から非加熱側に炎が表れたため、17分に加熱を終了した。上框とガラスとの間の温度は、15.1分頃に 260℃を超え、17分には 729℃に達した。17分に加熱を終了したため、衝撃試験は実施しなかった。

加熱開始後2分頃から加熱面の框の燃焼が始まり、5分40秒頃に框全体が燃え始め、17分45秒頃からガラスが炉内側にたわみ始めた。非加熱側は、4分20秒頃から煙が出始め、10分45秒頃に框の反りにより枠との間に隙間が生じ、15分頃に上枠と右側の縦枠の留め部分が開き始めた。20分の加熱終了時には非加熱側に炎が表れなかった。又、加熱終了後の衝撃試験においても、防火上有害な変形・脱落等は認められなかった。

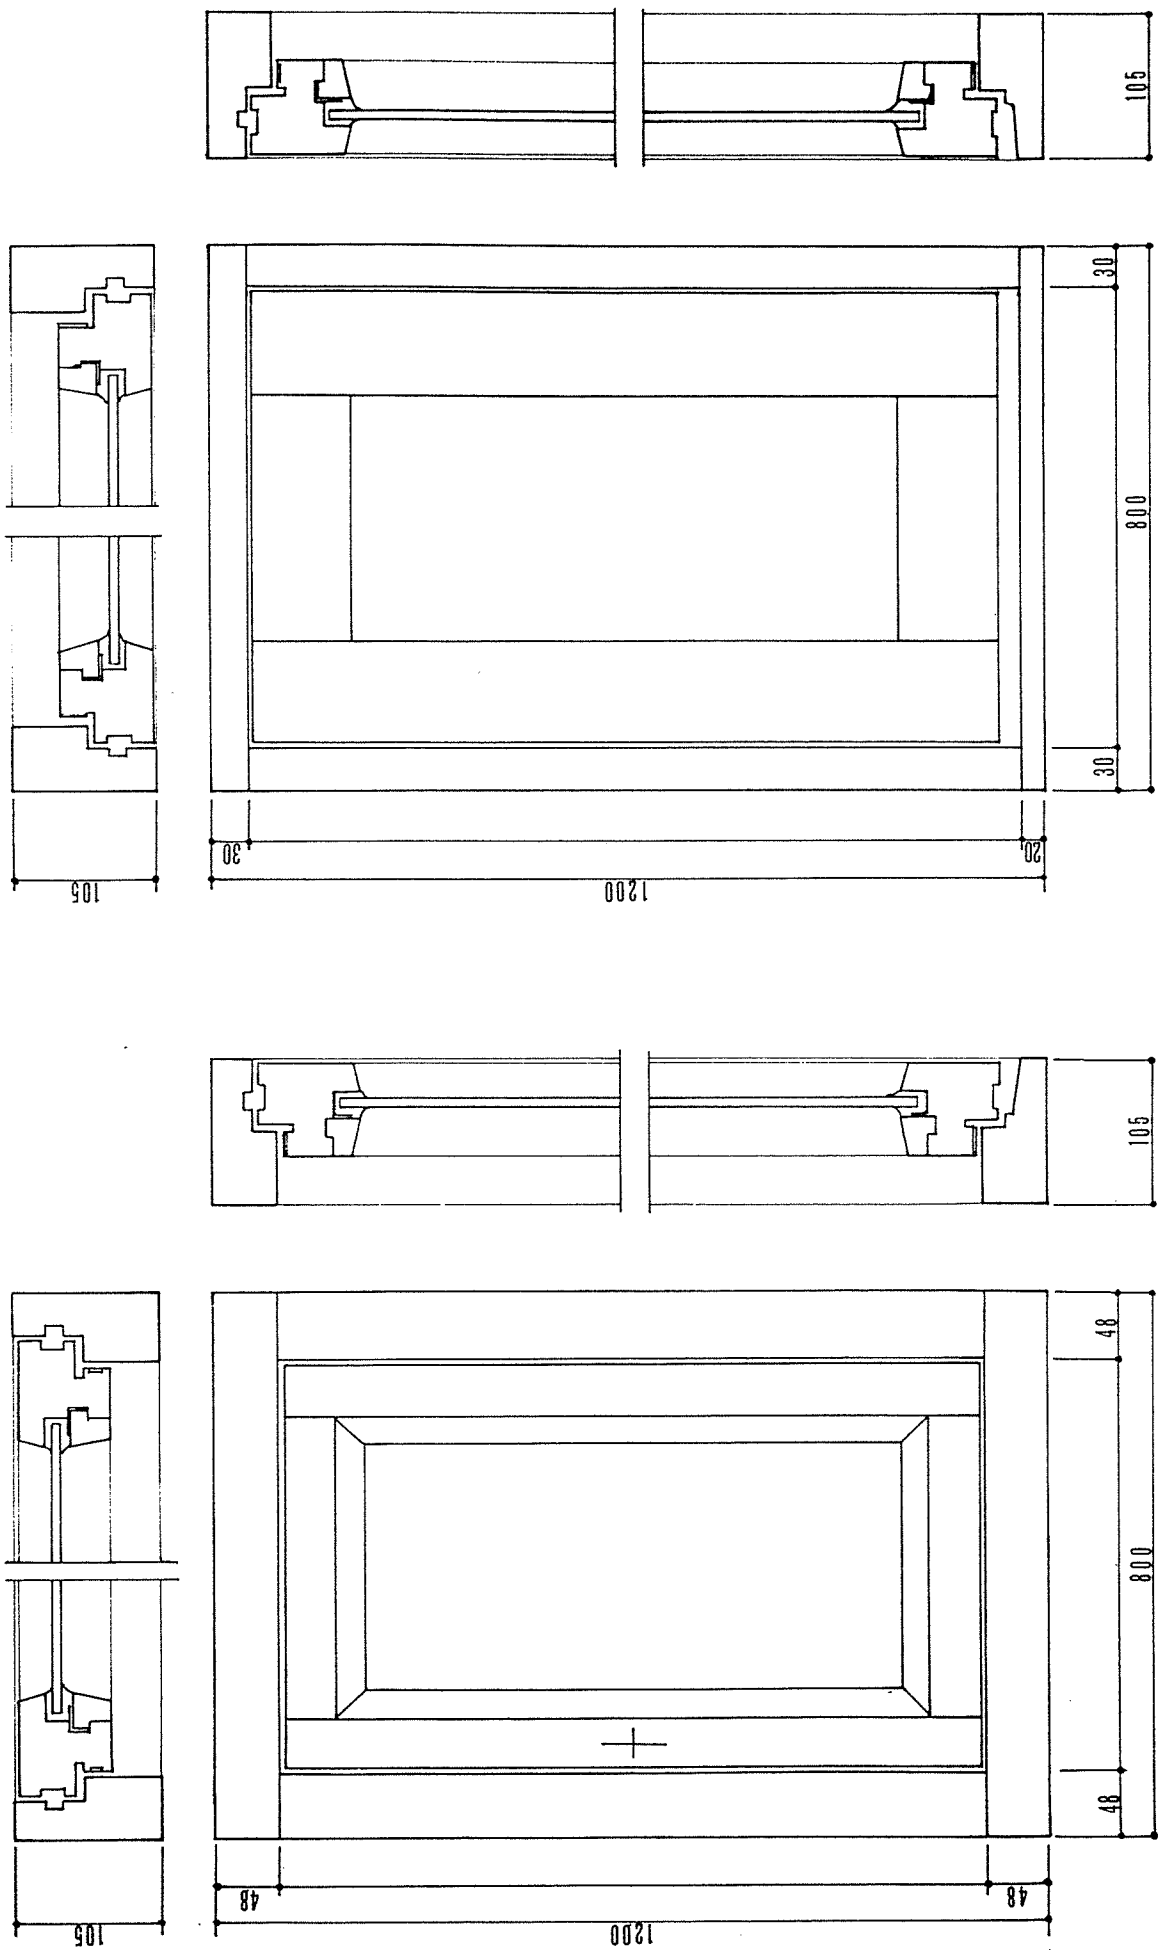
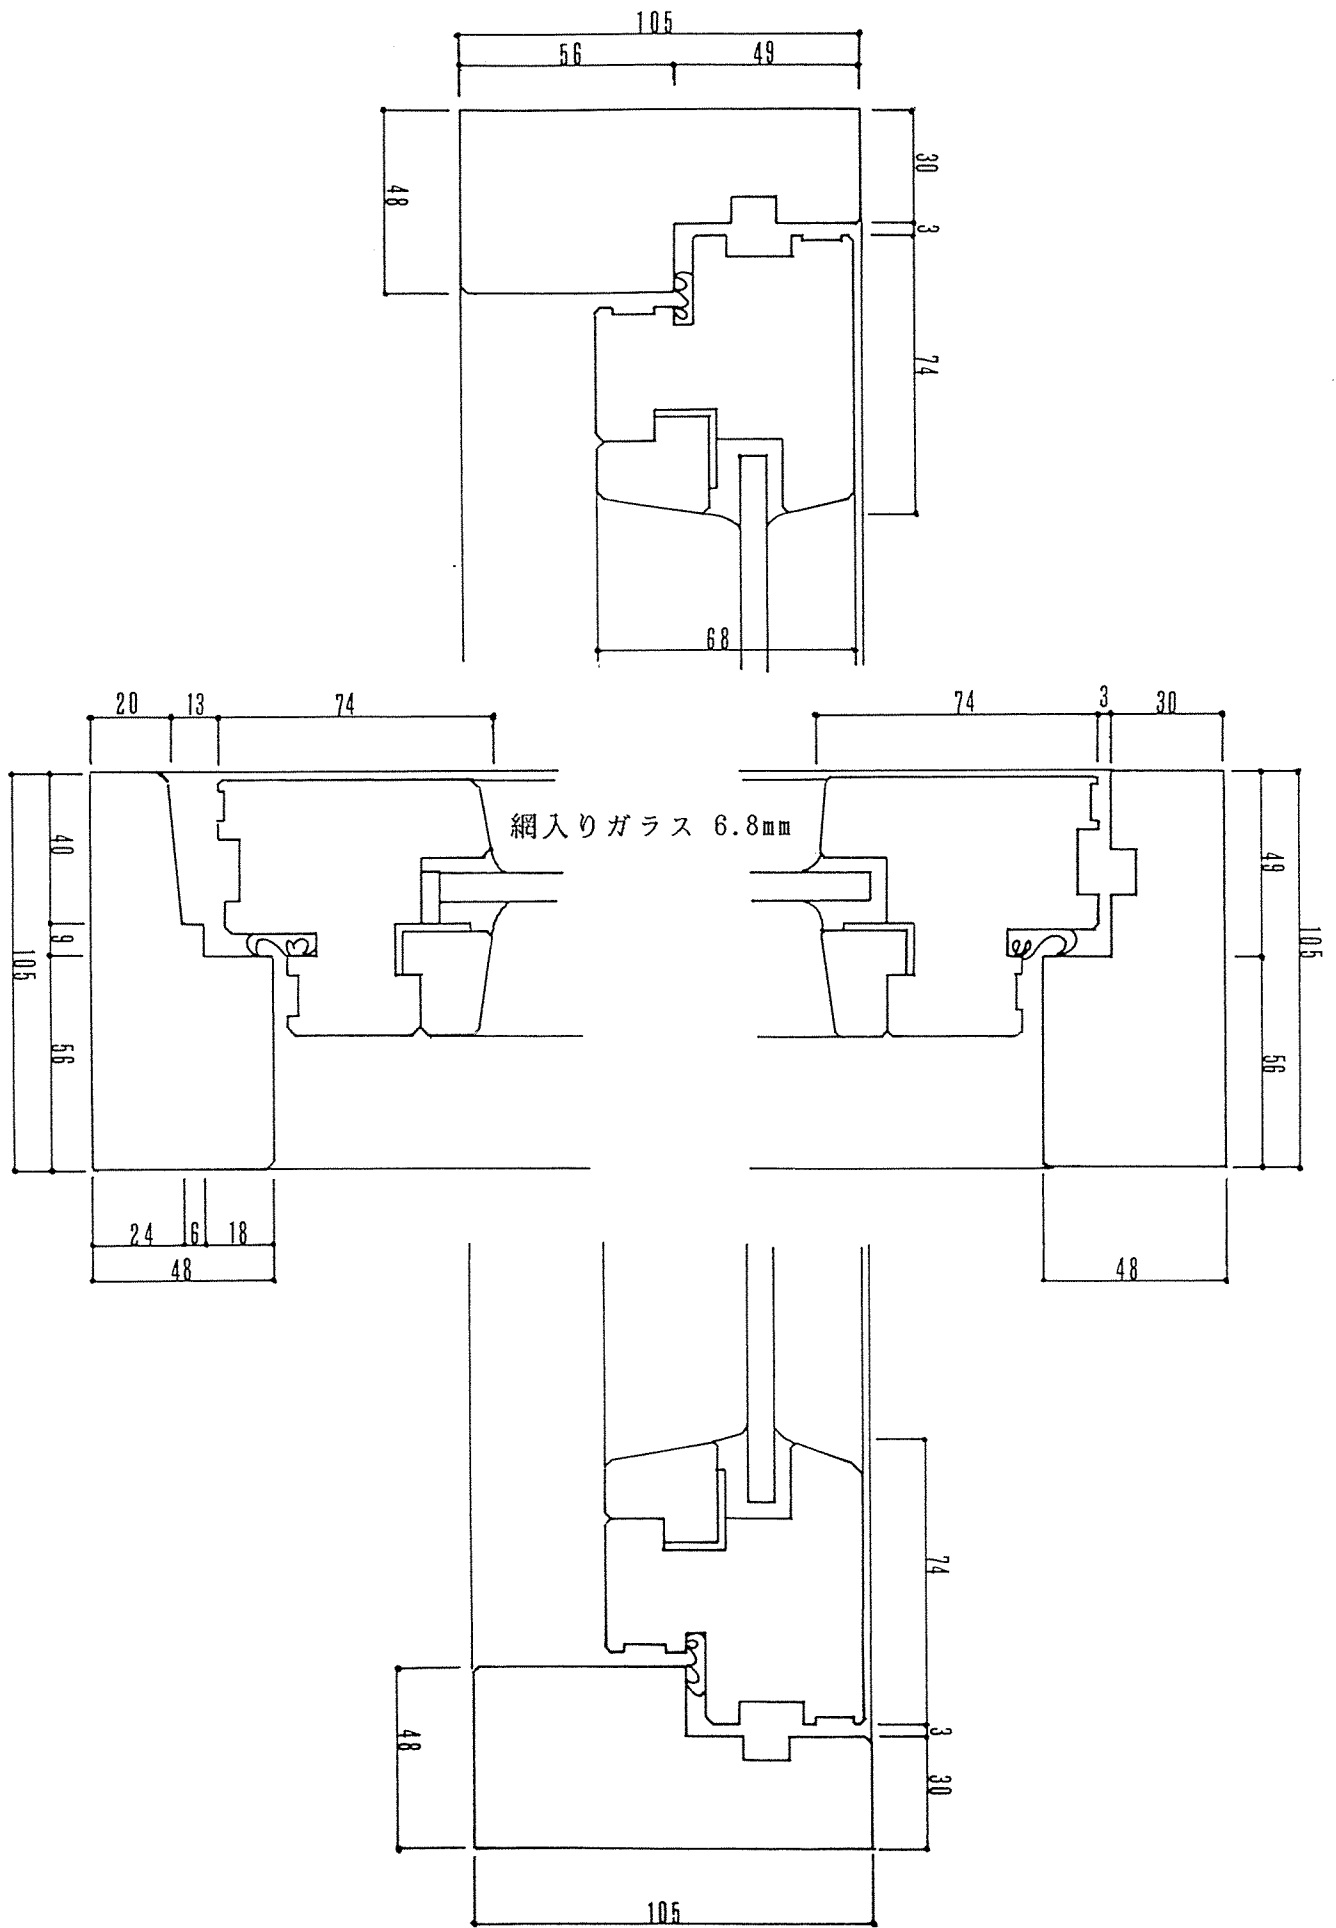
図-5 試験体記号 SK-31,-32、断面詳細図

加熱開始後6分頃に加熱面の框に着炎し、その後炭化して炎の勢いは衰え始め、13分30秒頃に下枠と下框の間から熱膨張材の発泡が認められた。非加熱側は3分30秒頃に枠と框との間から煙が漏れ始め、11分頃まで煙の発生が見られた。15分40秒頃から上框の押縁の変色が始まったが、20分の加熱終了時における炎の出現は認められなかった。又、衝撃試験についても防火上有害な変形・脱落等は認められなかった。框とガラスとの間の最高温度は、18.5分時点の 357℃であった。

加熱開始後3分30秒頃に枠・枠に着炎し始め、5分頃に全面に着炎した。非加熱側は5分35秒頃から左側の丁番の上から煙が出始め、6分40秒頃から下枠と下框の間から煙が出始めた。10分20秒頃に右側の枠と框の間（ロックの受け部分）から煙が出始め、15分46秒に炎が右コーナー部分から表れたが、加熱は20分まで継続した。加熱後の衝撃試験は実施しなかった。上框とガラスとの間の温度は、15.6分頃に260℃を超え、19分には約700℃に達した。

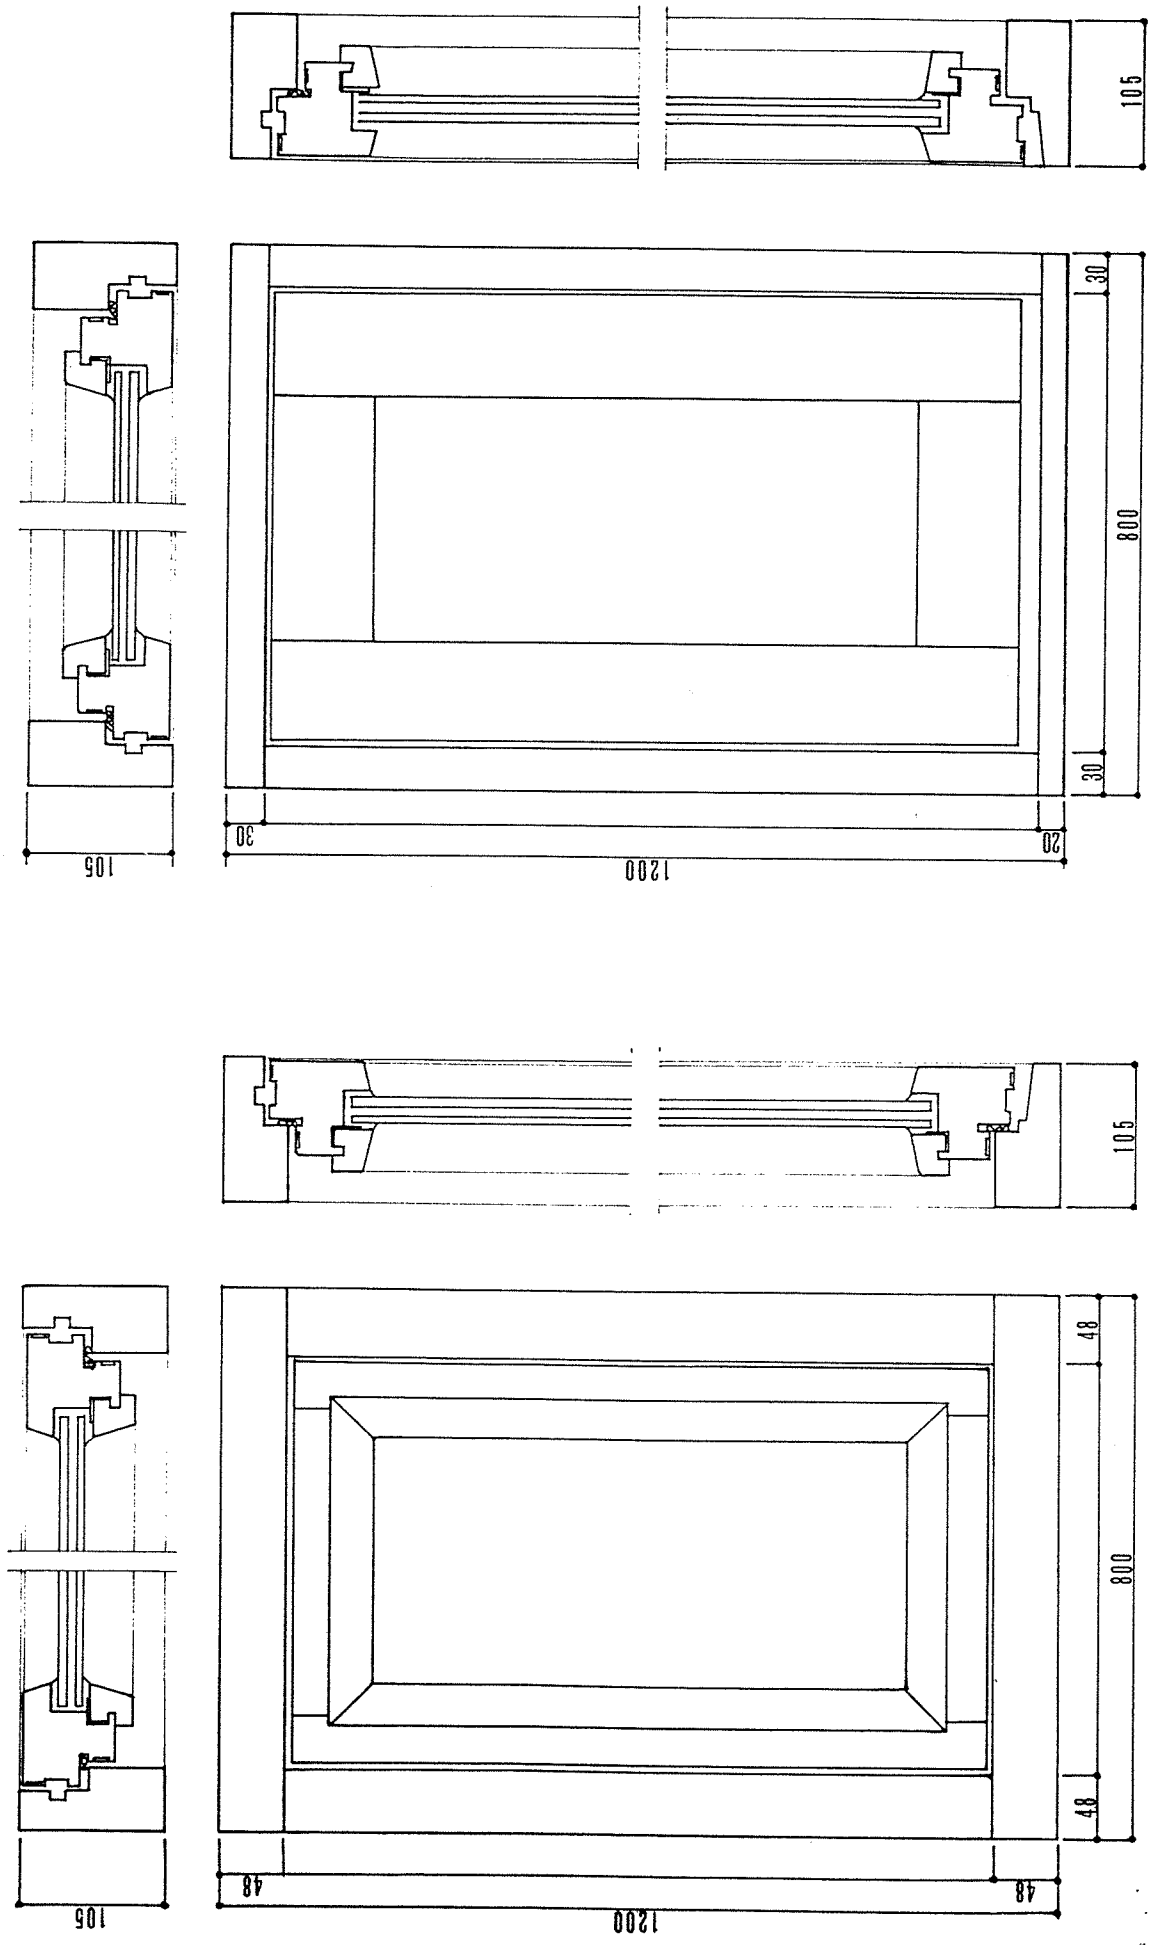
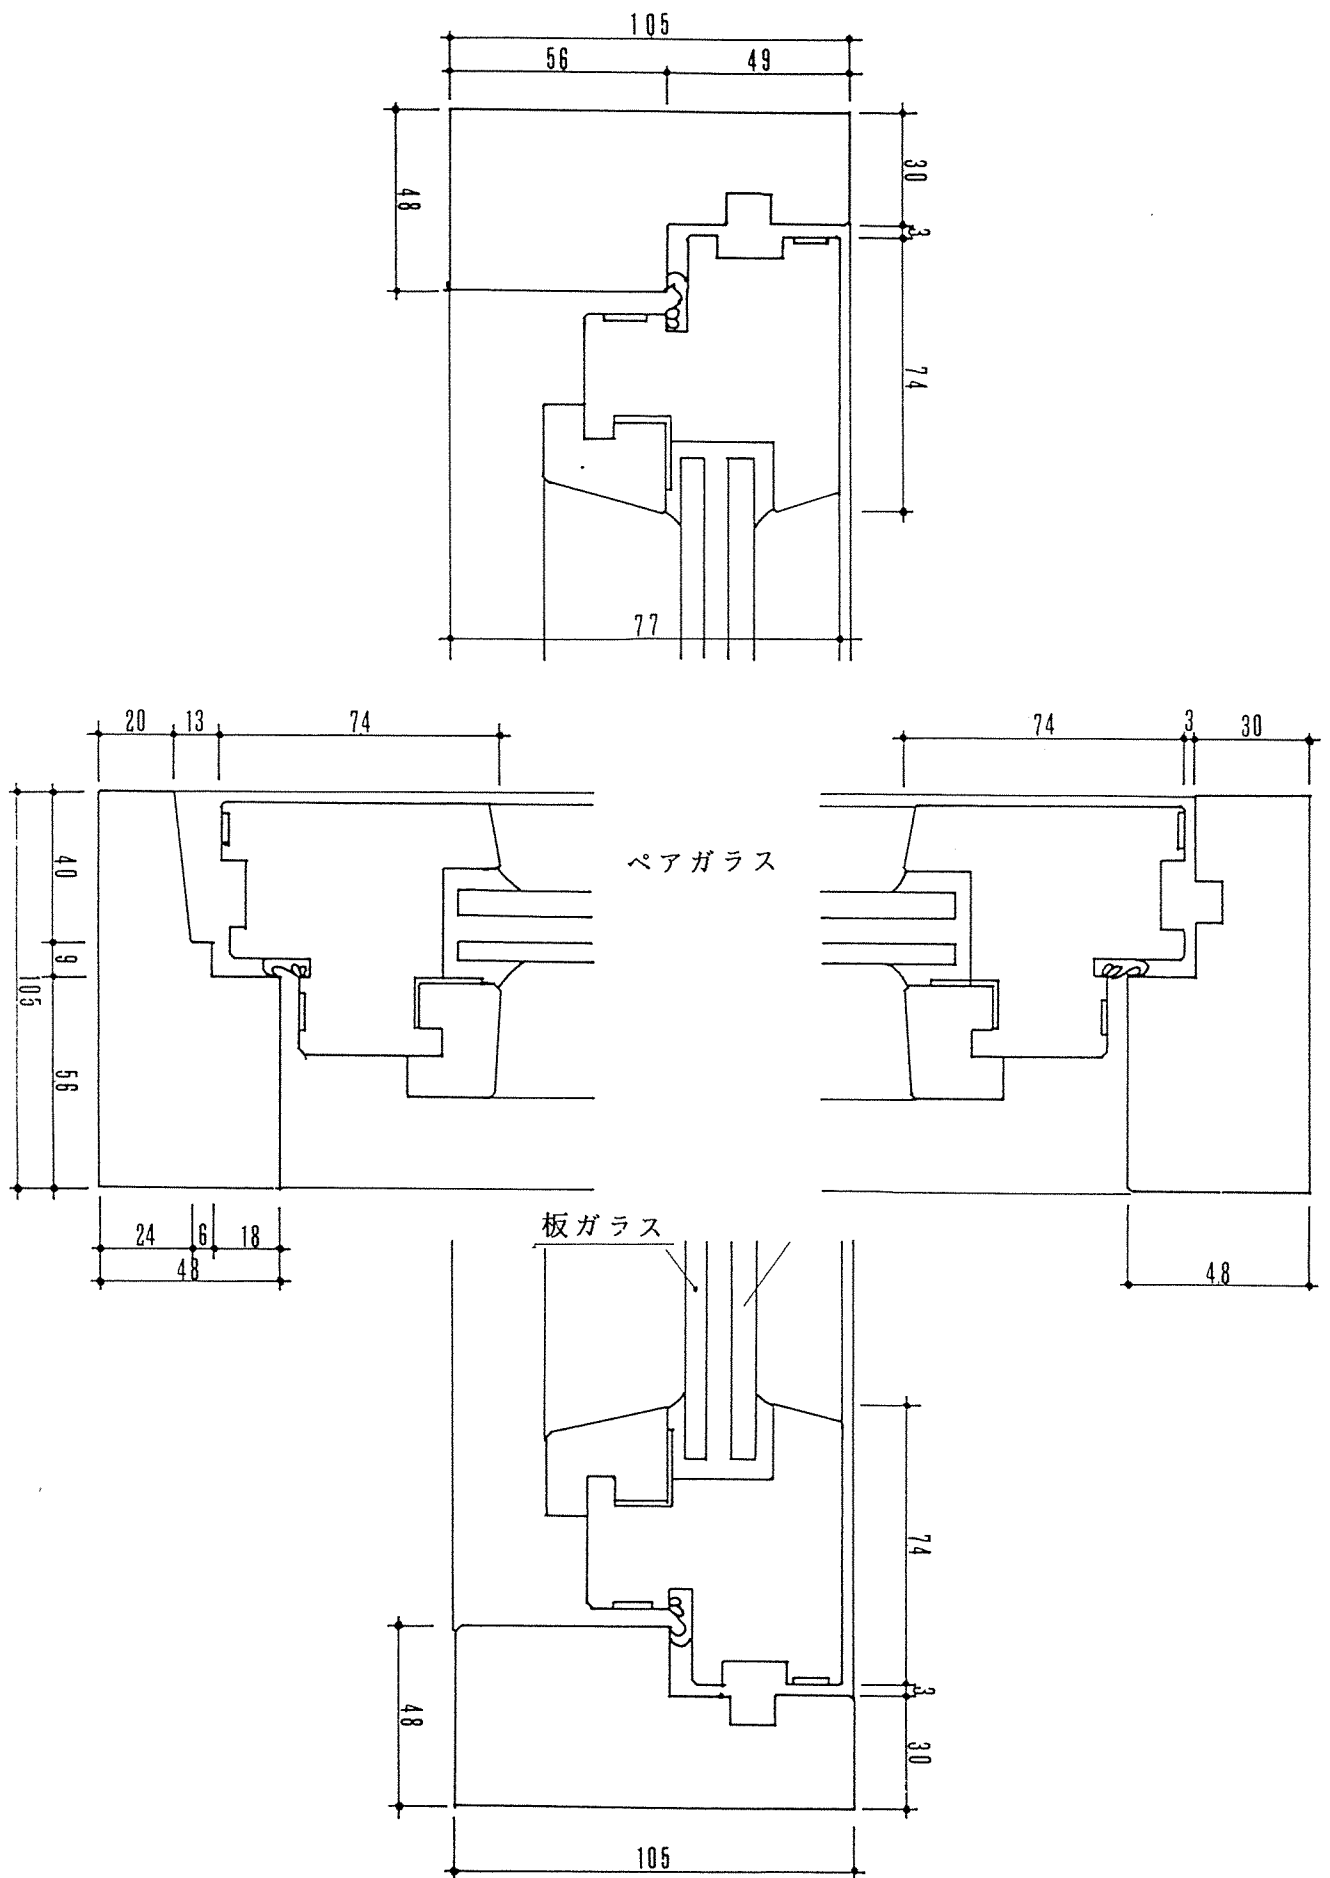
図-7 試験体記号 SK-41, -42、断面詳細図

加熱開始後3分20秒頃から枠及び框の燃焼が始まり、6分10秒頃に全体に着炎した。非加熱側は5分30秒頃から煙が出始め、8分20秒頃から煙の発生が増え始めた。16分頃からペアガラスの内部が燃焼し始め、18分30秒に板ガラスの割れ部分から炎が表れた。加熱は20分まで継続したが、衝撃試験は実施しなかった。上框とガラスとの間の温度は18.2分に260℃を超えたが、最高温度は19.5分時の273℃であった。

加熱開始後3分20秒頃に枠と框の燃焼が始まり、5分42秒に全面に着炎した。非加熱側は、3分20秒頃から煙が出始め、9分頃からガラスが加熱側に反り始めた。16分50秒に上框のアルミアングルが脱落し、ペアガラス内部の燃焼は継続していたが、非加熱側への炎の出現は認められなかった。又、加熱終了後の衝撃試験においても、防火上有害な変形・脱落等は認められなかった。上框とガラスとの間の温度は19.4分に260℃を超えたが、加熱終了の20分時の最高温度は268℃であった。

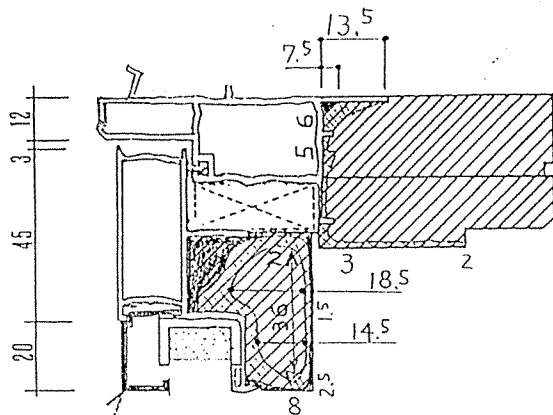
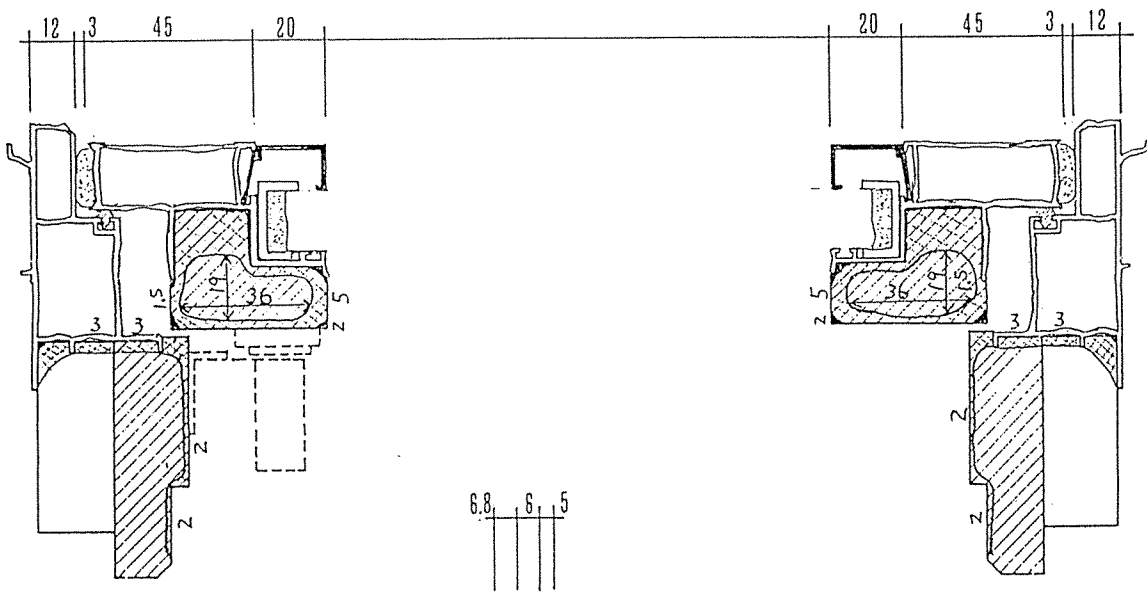
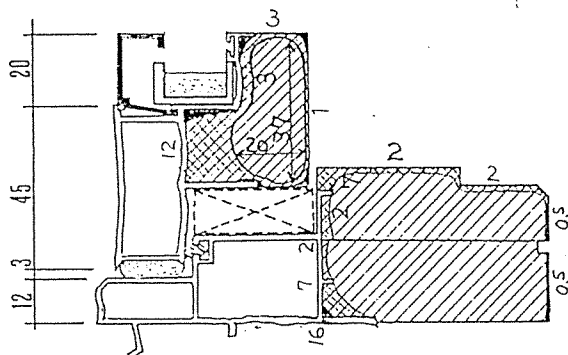
図-3 炭化部

試験開始後4分頃から枠と框に着炎し、7分30秒頃から全面に着炎した。17分28秒に加熱側のガラスが脱落し、ペアガラス内部の燃焼が激しくなった。非加熱側は3分24秒頃から煙が出始め、11分30秒頃から煙が少し増え、17分41秒に板ガラスの亀裂部分から炎が表れたが、加熱は20分まで継続し、衝撃試験においても防火上有害な変形・脱落等は認められなかった。上框とガラスとの間の温度は16分に260℃を超え、加熱終了時の最高温度は327℃であった。

4方共溶けて焼け落ちてしまった
