平成12年度農林水産省補助事業

森林資源有効活用促進調査事業報告書

(木造住宅のメンテナンスマニュアル作成に関する調査)

財団法人 日本住宅・木材技術センター

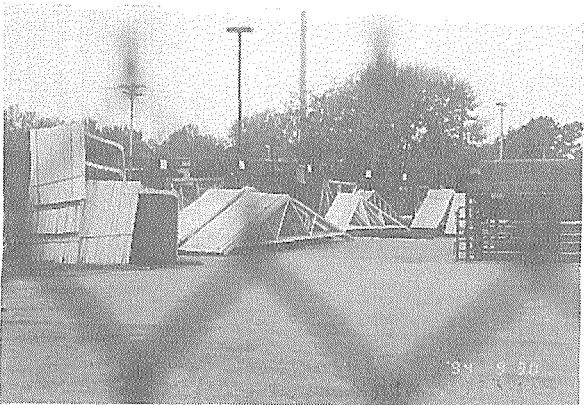
屋外に置かれたトラス

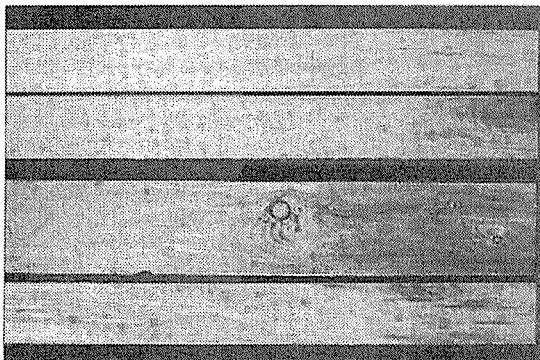
図 5-5 かび、腐朽菌の種類を現場で判別する方法の解説部分 (Troubleshooting Guide to Residential Construction、P.214)

White Rot

Most common in hardwoods, giving them a whitish, gray, or yellow bleached appearance. Turns wood spongy and stringy.

Discoloration of wood in logs or freshly sawn lumber, primarily softwood. Can also occur on pine windows wet from condensation. Steel-gray to blue-black color, commonly called blue stain. Stain is indelible.

Green, black, or orange discoloration on surface of wood. Can penetrate below the surface of hardwoods and cause permanent stain. Needs a surface moisture content of 20% to get started.

Dark stains, usually black, on surface of wood. Needs 70% relative humidity at surface to grow. Primarily a visual problem. Will lighten from bleaching.

さらにかびと腐朽菌、あるいは褐色腐朽菌と白色腐朽菌の見分け方についても、図5-5に示すように写真見本によって現場で紛れなく判断できるように配慮している。最後に腐朽被害への具体的な対処法(漏水・結露個所の特定と防止措置、腐朽部分の切除範囲、防腐処理法など)が述べられているが、ここでは省略する。

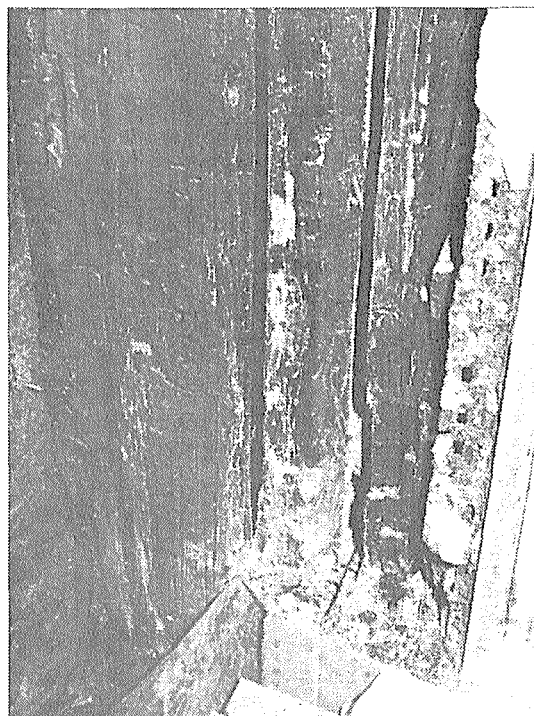
図 5-5 かび、腐朽菌の種類を現場で判別する方法の解説部分 (つづき)
(同書、P.215)

The most common decay fungi in softwoods. Requires 28% moisture content to start, but once established, needs only 20%. Turns wood brown and crumbly, with cross-grain and cubical checking. May sprout cottony mycelia and mushroomlike fruiting bodies.

Location: Sill in direct contact with concrete in 5-year-old home.
Cause: Untreated wood on concrete slab-on-grade.

Location: Behind shower stall in 22-year-old home.
Cause: No vapor retarder, no bath exhaust, cold outside wall corner.

Location: Crawlspace of 20-year-old apartment building.
Cause: Standing water and poor ventilation. Note mycelia (top) and fruiting bodies (above).

Location: Trim at entrance to 3-year-old home.
Cause: Splashing water from unguttered eaves two stories above. Exposed endgrain sitting on metal flashing.

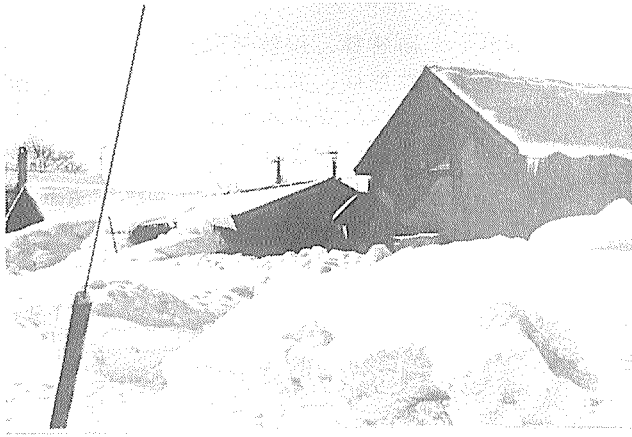
写真1 積雪風景(1)

写真右側 2階家の妻軒先には、氷柱(つらら)が見られる。又 左側の平家では、屋根滑雪が見られ、既に堆積している雪と屋根に堆積している雪とが繋がってしまっている。

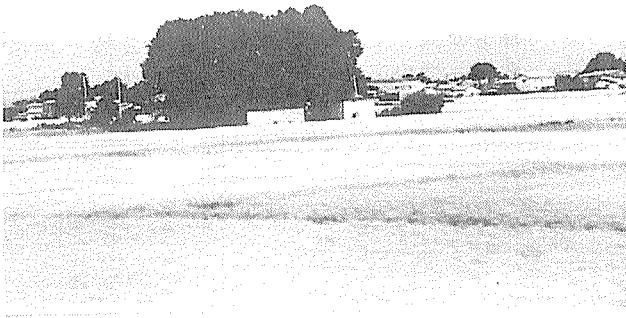
写真4 積雪風景(4) 積雪の沈降

豪雪地帯にあっては、屋根の雪降ろした雪をそのまま放置していると、雪降ろした家屋側面の積雪と屋根上の雪とが繋がってしまう。積雪は上部の雪の重量によって圧縮され沈降力が働く。この力によって側壁ならびに軒先が破損する。

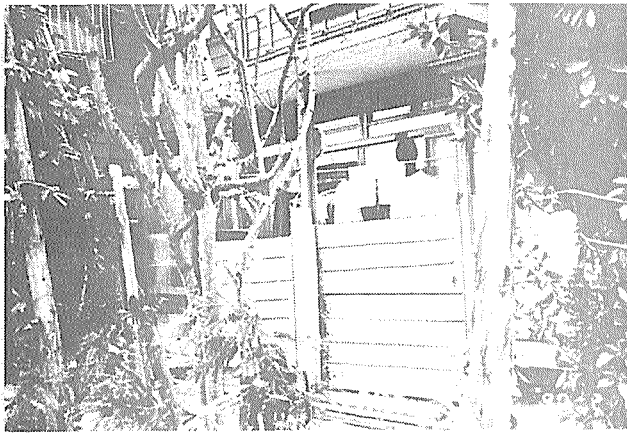
写真9 雪止め(3) 丸太

雪国の屋根葺き材料は、古くは藁、茅あるいは板であった。藁、茅の場合は、雨仕舞の関係で屋根を急勾配とするために雪は自然落下する。板葺きの場合は緩勾配とし、雪止めを行っていた。その方法は写真に見られるように丸太を勾配に沿って架け渡したものであった。葺き材が金属板に変わっても、雪止め金具が出現するまではこの方法が用いられてきた。

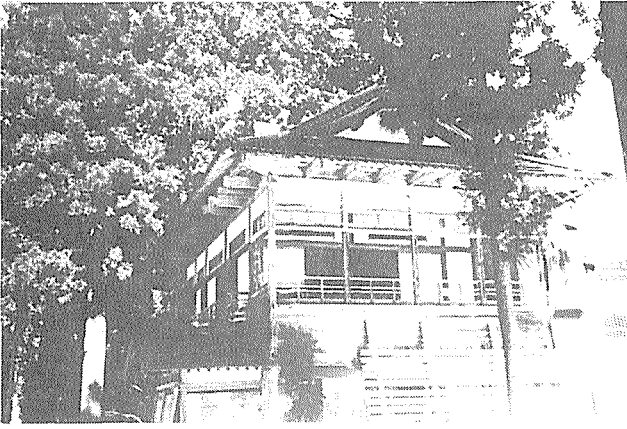
写真12 雪囲い(3) 板囲い

斜めに外壁に立て架けられた板囲いを室内側から見たところ。上下の板は積雪時に密着している必要がなく少しでも冬期に光を取り入れようとしている。冬期、欄間から光を取り入れるために角材は欄間下で止められている。

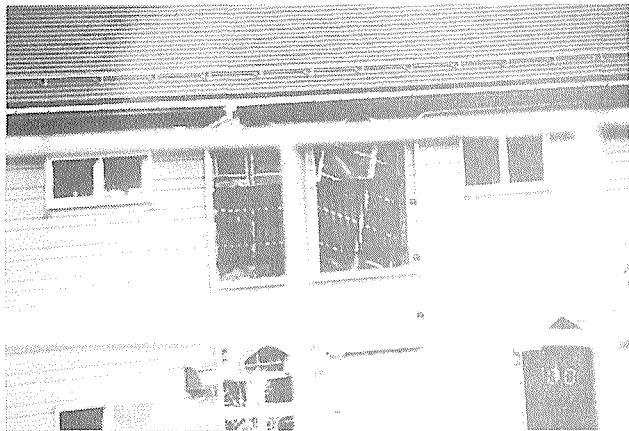
写真18 雪囲い(9) 窓の板囲い

窓は降雪、つららの落下による破損、堆積した雪からの漏水等を避けるために、雪囲いを施す。一般に夏期に取り外すことを考慮に入れて、板囲いとすることが多い。板の取り付け方法としては、写真に見られるように、枠に彫り込まれた溝に板をはめこむ方式のものと、枠に引っ掛け金物を取り付けて、板を架ける方式とがある。(写真11参照)

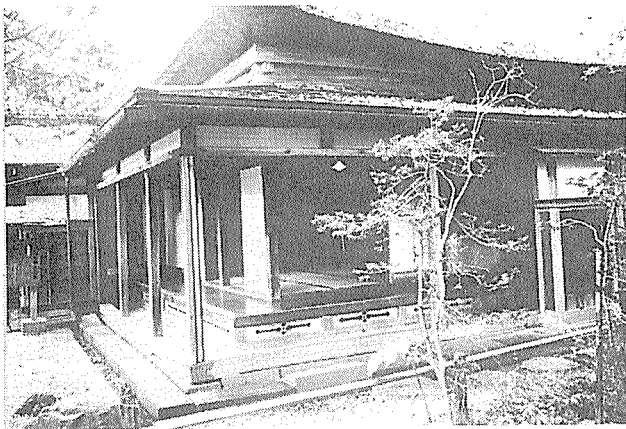
写真22 土縁(1) 秋田市旧奈良家

写真に見られるように縁側とその前の土間を覆うように庇がつけられ、庇は柱を建てて支えている。この方式は通常土庇と呼んでいるが、雪国では柱間に板を落とし込むか、柱の外回りに雨戸を敷きこむ方法をとって雪囲いとしている。これを土縁と言っている。秋田県の場合は、庭に面した座敷回りに限られ、出入り口とは直結していない。

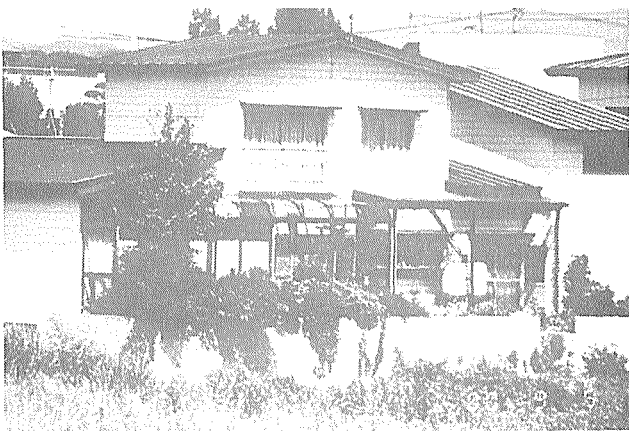
写真26 現代の土縁(5) 手作り

南に面した座敷は、夏期に障子を取り払い、縁側を通して庭あるいは遠くの空を含めた自然と向かい合うようにしつらえられている。冬期には、この空間が雪のために閉ざされてしまうので、少しでも開放感を得ようとして土縁が生まれたものであろう。これは現代にも通じる感覚である。南面で視野がきいて、開閉性が必要ということになると現代ではサルームが思いつかれる。サルームと言われているものには、ルームサイズのものから長廊下スリッパのまであり、これが土縁同様に用いられている。

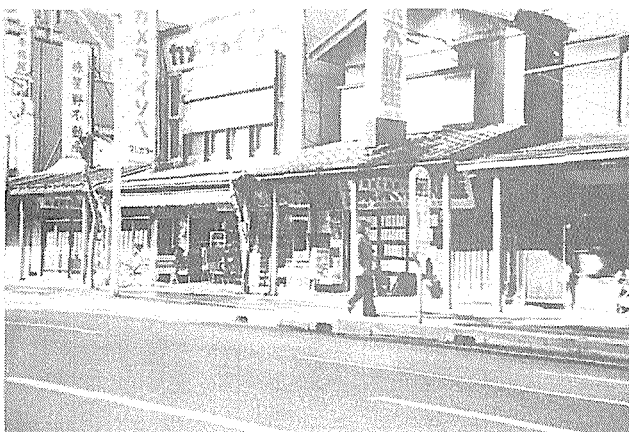
写真31 雪アザ、風除室(3) 木製

風除室と呼ばれる現代の雪アザ。玄関を枠とガラスで覆う。この施設だけは、雪国に行けば随所で見られる。雪国の必需施設である。

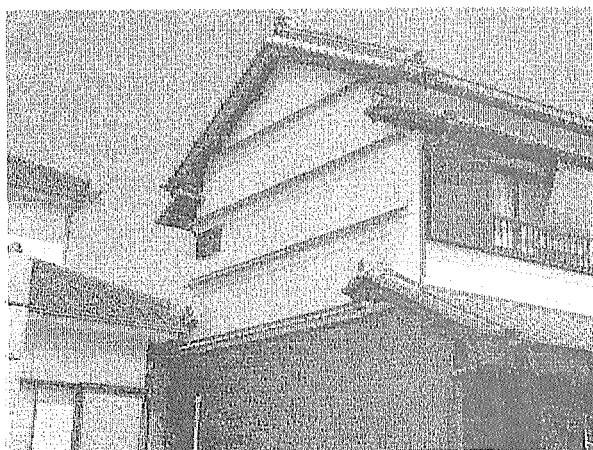
写真1 切り妻屋根の妻面と小庇
(安芸市)

軒下には小庇と呼ばれる瓦葺きの庇が軒に接近して設けられる。(写真1) 小庇は開口部上部に限らず、平側壁面の幅一杯に設ける例が多いようである。小庇の働きは開口部への雨の降り込みを防ぐことにあると思われるが、瓦葺きであること、設置位置、形態を考えあわせると屋根の軒部を2段に分割したものと解釈できる。すなわち、小庇を付けることにより、吹き降り雨に対して同程度の保護効果を得るために必要な軒の出を小さくすることができ、結果的に屋根の耐風性を高める効果を生むものと考えられる。

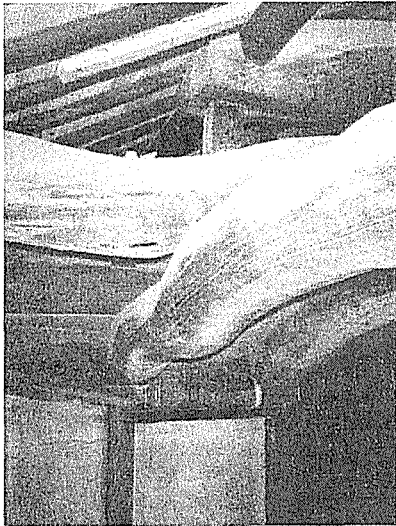
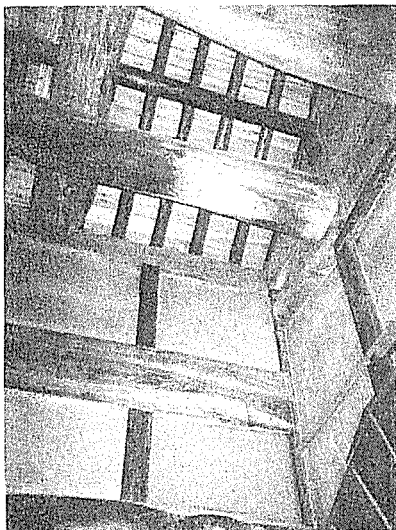
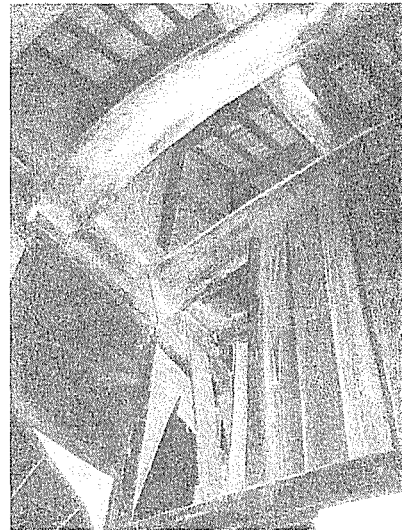
写真3 梁と桁1

写真4 梁と桁2

写真5 隅見上げ1

写真6 隅見上げ2

写真7 2階部屋

防蟻が最も必要であると思われる土台や柱ではなく梁や棟木でしか使用されていないことが気になるが、現在でも塩木自体には腐食などは見られない。（写真3、4、5、6、7）

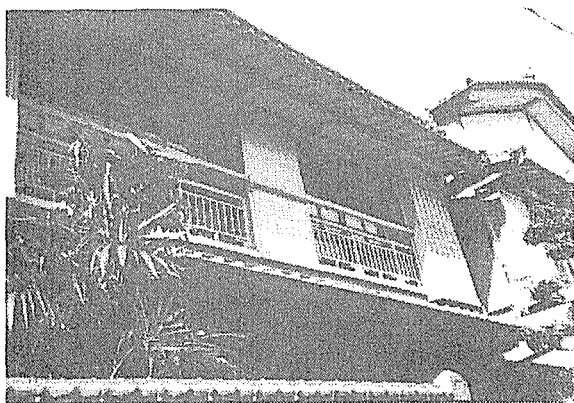
写真 5 出し桁形式により深い軒の出を確保した例（九鬼浦）

となる。このような深い軒の出を確保する方法に、この地域の伝統的木造住宅の特徴が現れている。写真 3 は、折り置き組みによる小屋梁の端部が大きく張り出して、深い軒先を支える構法の例を示している。この構法は、紀伊半島西海岸側に多く見られる。小屋梁には、地元で取れる木材のうち、いわゆる「あて」を含んだものが使われ、あて部分を軒先側にもってきてその先端部近くに鼻母屋を載せ、柱を設けることなく上部の軒荷重を効果的に受ける構法となっている。軒下に柱を設けずに済むので、軒下空間が物干し場などに有効に使える利点がある。これに対して、写真 4 は、軒下に柱を設けて深い軒の出を確保する構法例である。これはいわゆる土庇に似た構法であり、外壁は保護されるものの、軒を受ける柱の下部は雨ざらしになる欠点がある。また、写真 5 は、紀伊半島南部の東海岸の漁村集落に多く見られる構法例であり、いわゆる「出し桁」による構法である。この構法による場合は、先の二つの構法に比べて軒の出はさほど深くは出せない。

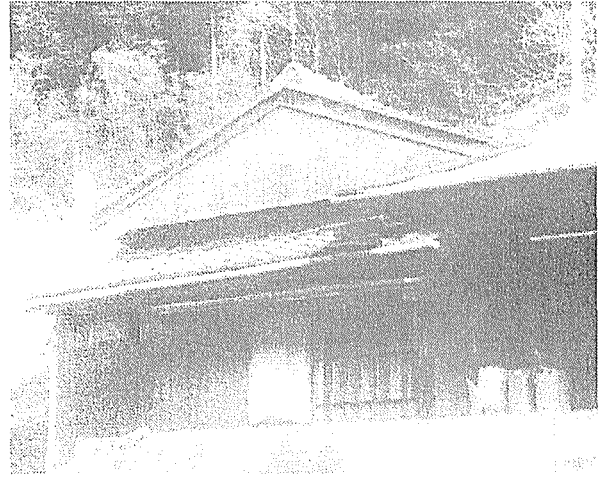
写真 6 「がんぎ」の例（三木浦）

写真7 「がんぎ」の例（三木浦）

写真8 「がんぎ」の例（龍神村）

第二段階のもう一つの対策は、この地方で「がんぎ」と呼ばれる外壁妻面に設ける雨除け板である。がんぎの基本的な共通機能は、切り妻屋根の妻側外壁面が降雨に対して弱点となることを補うことである。がんぎは、伝統的な住宅構法では紀伊半島南部のいずれの地域でも一般化していると考えられるほど、どの地区でも見ることが出来る。写真 6 から写真 8 に示すようにがんぎには様々な形のバリエーションがあるが、外壁材料と同じ材料を使うのが原則のようである。

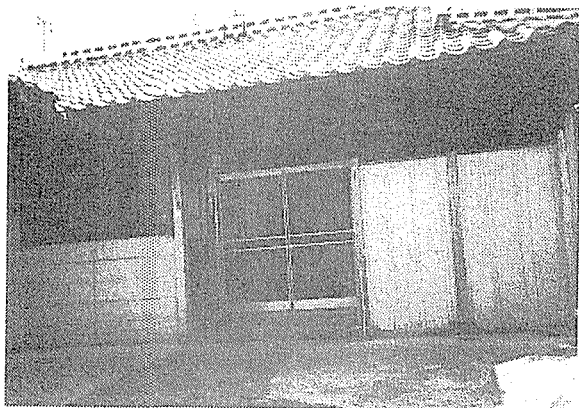
写真 13 強風を防ぐ「差し板」の例（切目地区）

写真 14 強風を防ぐ「差し板」の他の例（切目地区）

6) 差し板(写真 13、14)

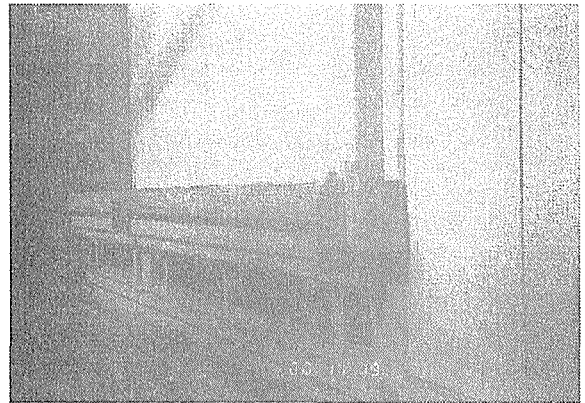
写真 20 引き違い形式による床下けこみ板の例（三木浦）

9) 床下けこみ板(写真 20)

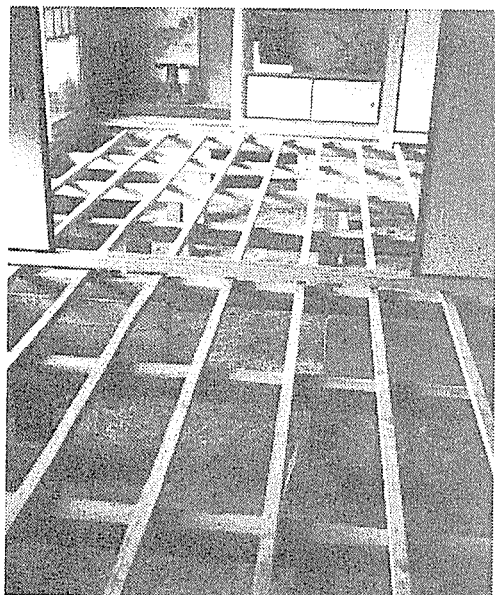
写真 24 暮れ前の大掃除の様子（畳を干し、床けこみ板をはずして床下換気、掃除をする習慣が残っている）（三木浦）

写真 25 大掃除時に床下清掃と床下点検のために畳、床板をあげた状態（三木浦）

1) 盆、暮れの大掃除時の床あげ(写真 24、25)

(3)維持管理に関しては、大掃除を年2回(梅雨明けと正月前)実施し、この時畳をあげて乾燥させるとともに床板、床下の清掃や床下換気、床下部材の総点検を行うなど、生活の中に根付いた点検補修システムが今でも息づいている。これはかつての多くの日本の住宅に見られた習慣であるが、現在は都市部を中心にして廃れてしまっているのが実態である。また、床下換気口は晴天時はなるべく開放し、雨天時や荒天時は閉じて床下空間への湿気の浸入を制御している(この地方でも最近の住宅は布基礎+換気口となり開閉不可能)こと、たる木先端部あるいは破風板などの雨水の影響の大きな木部には、塗装ないしは金属板被覆をして保護、手入れをこまめに行っていることなどが観察され、これらの維持管理行為が強風多雨という厳しい自然条件にもかかわらず、この地域の民家が長い寿命を保ち得ている一つの大きな理由であることが示唆された。

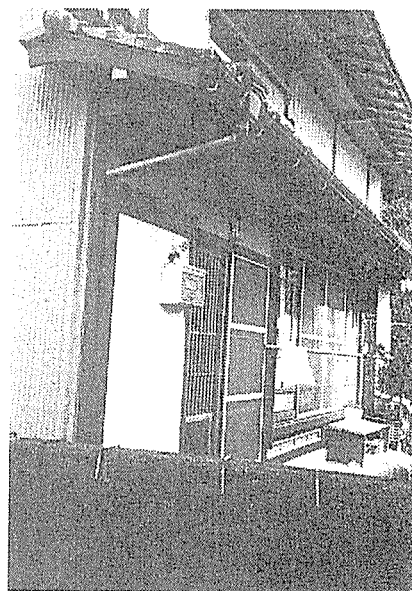
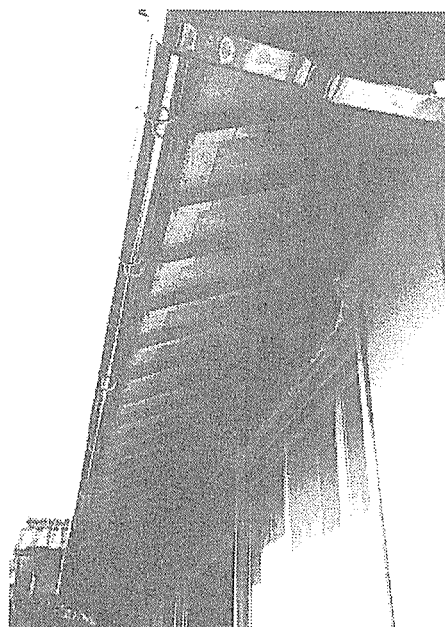
写真 26 外装仕上げのメンテナンス例（開口枠、外壁に塗装）（三木浦）

写真 27 外装仕上げのメンテナンス例（たる木先端部、広小舞を塗装）（三木浦）

2) 外装仕上げのメンテナンス(写真 26、27)
