平成19年度国土交通省補助事業  
木造住宅生産体制整備事業

# 中小住宅生産者による 木造住宅生産体制整備事業報告書

平成 20 年 3 月

財団法人 日本住宅・木材技術センター

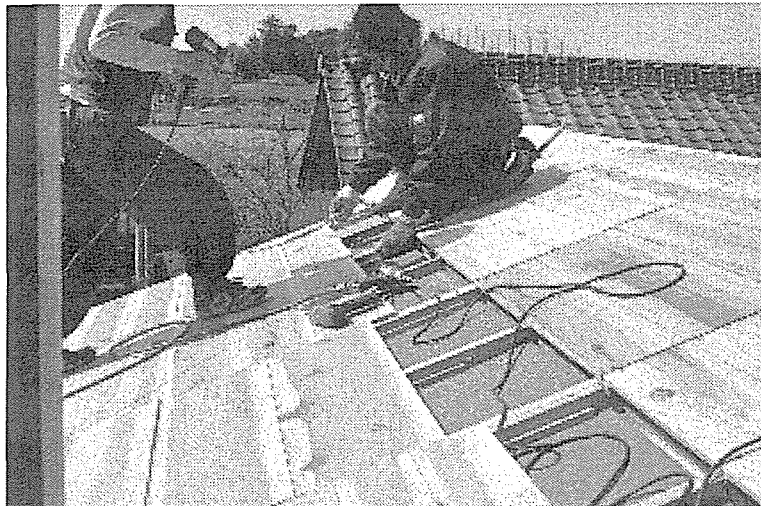
屋根パネルの施工

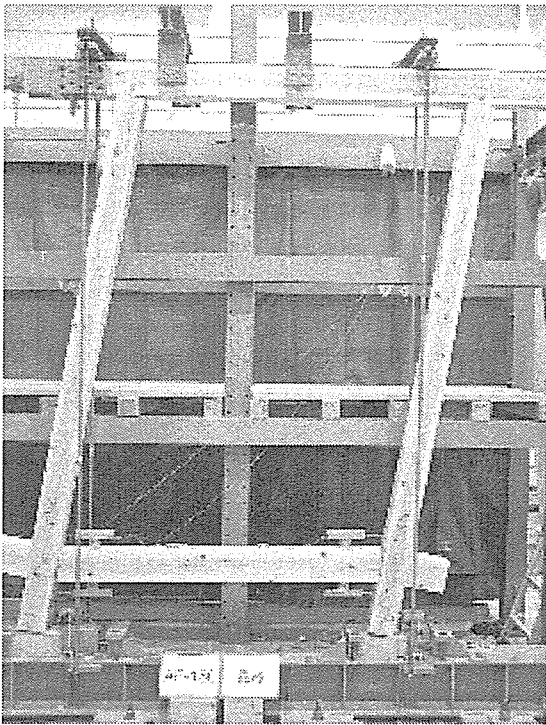
写真 2.6.4.6 1/6rad 変形時

-1/30rad 加力時に足固め左側の、+1/20rad 加力時に足固め右側のほぞがそれぞれ割れたと思われる音が発生し、AF-210 及び AF-240 より比較的に早い段階において足固め材のほぞの破壊が発生した。その後のサイクルにおいて足固め材のほぞが割れるような音は続いたが、急激な破壊が生じることはなかった。

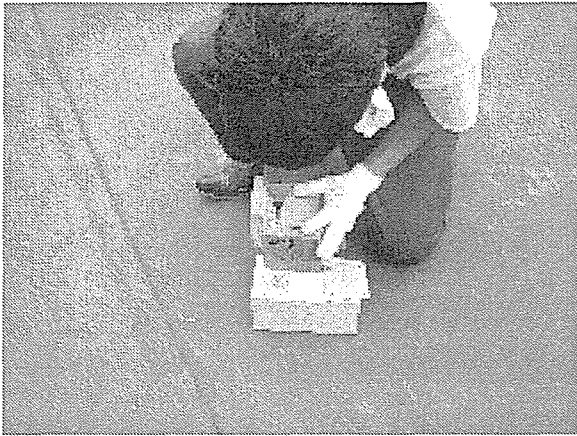
写真 2.7.6.8 テストピース取り付け作業

屋外暴露試験と同様に各々防腐防蟻材に試験対象金物を写真 2.7.6.8 のように充電式ドライバーを使いビス 4 本を打ち付け固定した。固定した試験体は写真 2.7.6.9 のように 1 本の防腐防蟻材の 3 面にそれぞれ 3 枚ずつ固定する。屋外暴露試験同様に L 字金物は専用接合具 3 本で固定し、別途テストピースは割り箸とビニール紐を使って固定して写真 2.7.6.10、2.7.6.11 のように並べた。

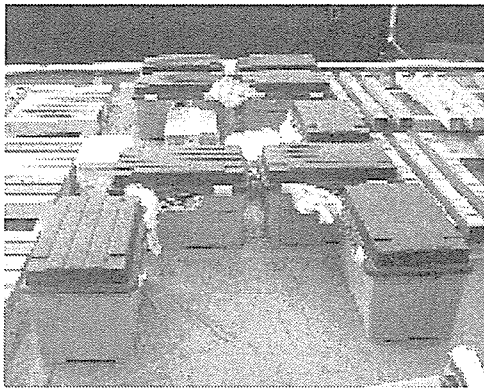
写真 2.7.6.12 耐湿試験の配置

これを水の張った耐湿試験用のケースに入れ約 2 ヶ月、3 ヶ月、6 ヶ月、1 年の期間で放置する。また耐湿試験用の容器は蓋付きプラスチックを使用し、内部の相対湿度を約 90%以上になるようにした。さらに容器は屋外の直射日光下に密閉状態にして放置した。今回は 3 ヶ月のデータを使用した。

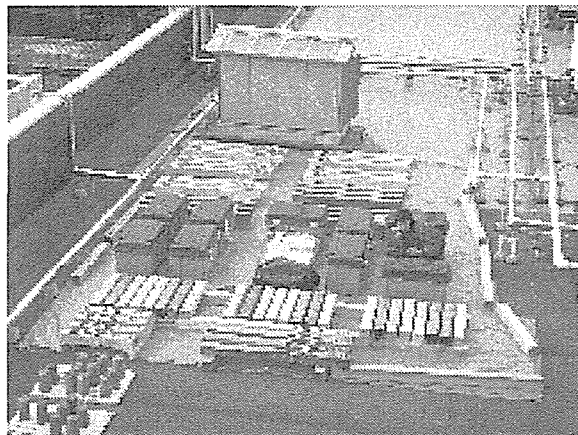
写真 2.7.6.16 屋上に設置した試験場

横浜市金沢区にある関東学院大学六浦キャンパスの工学本館屋上で行う。この場所は海から約 700mと割と近くに位置しており、海から吹く潮風に含まれる塩分による錆の発生率が上がるのではないかと考えられる。これは海に隣接する戸建住宅の金物早期劣化問題の条件に似ていることからこの場所が良いと考えられる。(図 2.7.6.5、2.7.6.6 参照)

また写真 2.7.6.14~2.7.6.16 は工学本館全体写真と屋上の全体写真により試験体の設置状況を表している。

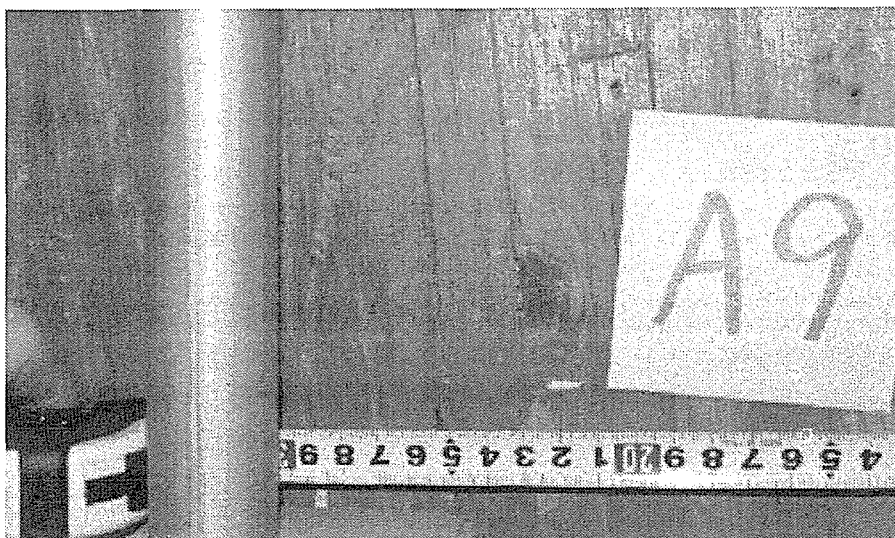
写真 2.13.4.3 集成材接着層のはく離(A9 柱) (新藤)

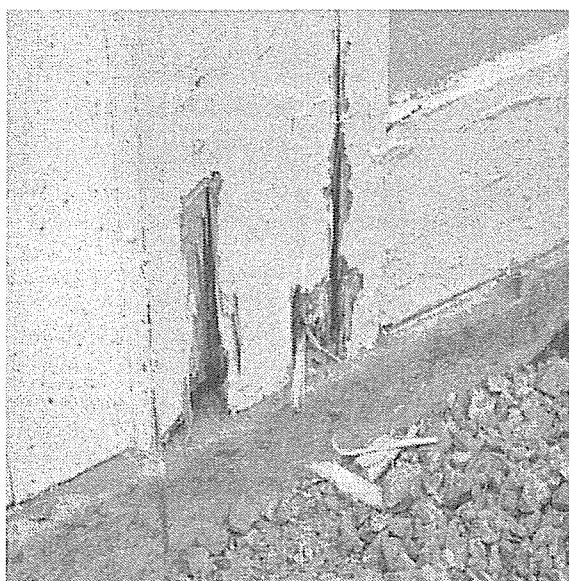
写真 2.13.4.6 建物D北側柱集成材の蟻害

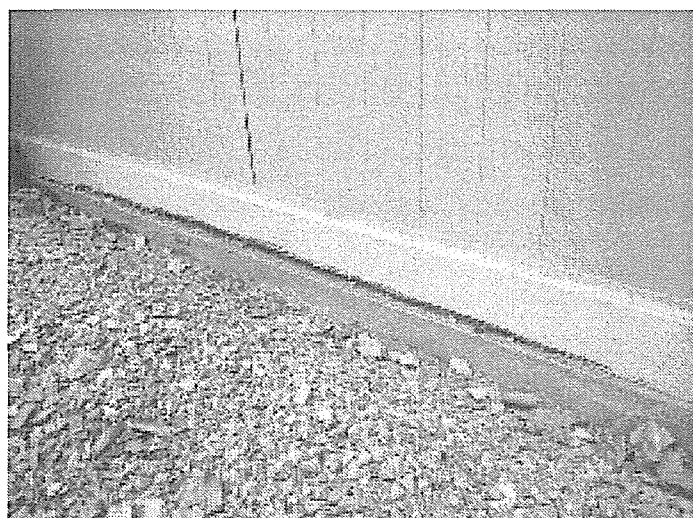
写真 2.13.4.7 建物D北側土台集成材の蟻害

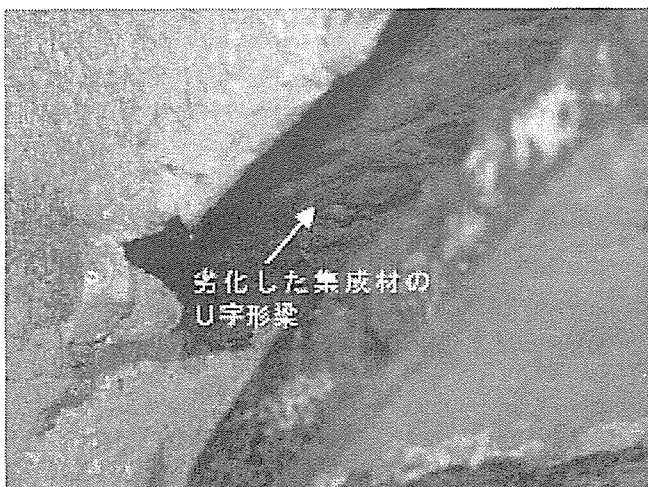
写真 2. 13. 4. 12 北側 U 字梁の蟻害・腐朽被害 (建物 F)

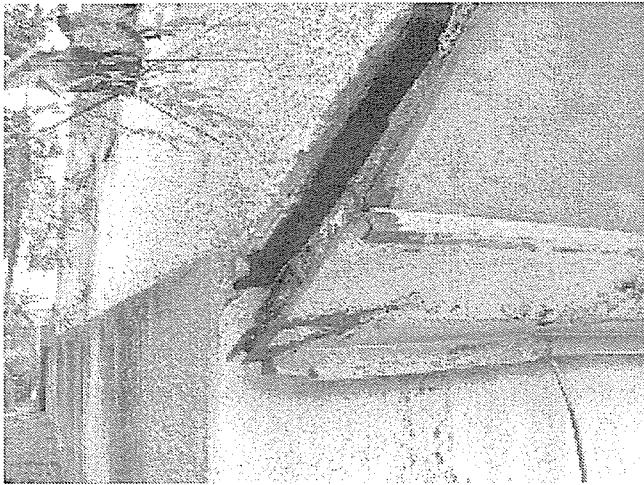
写真 2.13.4.14 建物北側外壁と屋根との取り合い  
(建物F)

建物D、建物Eで平均含水率が気乾状態を超えていると思われる部材があるが、これらは雨掛かりになりやすい屋外に面している部材か水回り部材である。特に建物Eの外壁下見板に異常に高含水の箇所があるが、これは浴室腰壁部分であり、後述するように浴室防水が切れていたのを放置していたための壁内結露によるものである。また、建物Fに高い含水率の部材の存在が示唆されているが、これは外壁と屋根との取り合い不良による雨水浸入を放置してきたために建物西端部に位置する梁が高含水率になったことによるものである。雨掛かり、漏水、結露の生じにくい室内側露出部材あるいは非水回り部材などでは、含水率は概ね 10%から 17%の間に位置し、ほぼそれぞれの使用環境における気乾状態に近い値になっているものと思われ、このような部材での割れ、はく離の発生率は低かった。またこのような気乾状態に置かれている部材では平面的位置、高さなどによる含水率の明確な差は認められなかった。

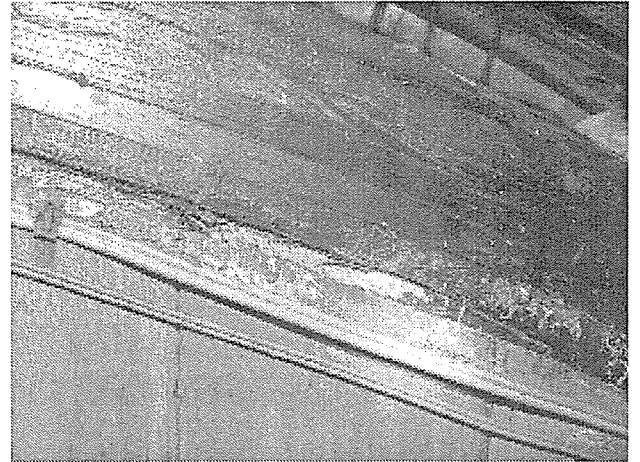
写真 2.13.4.15 北側U字梁の屋内側蟻害箇所  
(建物F)

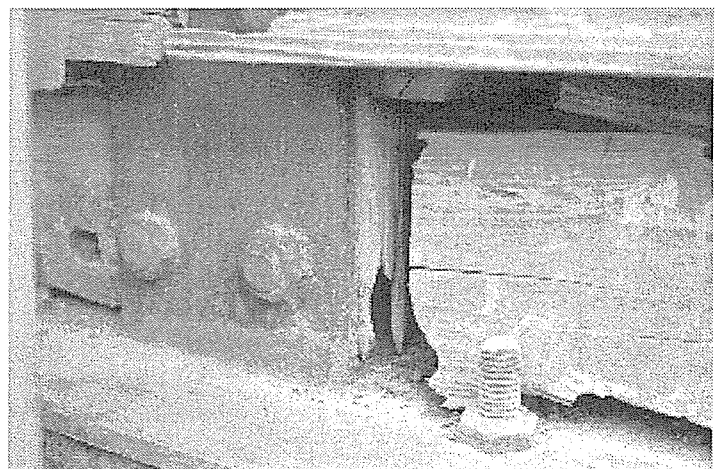
写真 2.13.4.17 アーチ脚部の蟻害箇所 (建物J)
