木質材料リフォーム・メンテナンスシステム 対 策 事 業 報 告 書

財団法人 日本住宅・木材技術センター

木質材料リフォーム・メンテナンスシステム対策事業報告書

第1編 住宅リフォームマニュアル

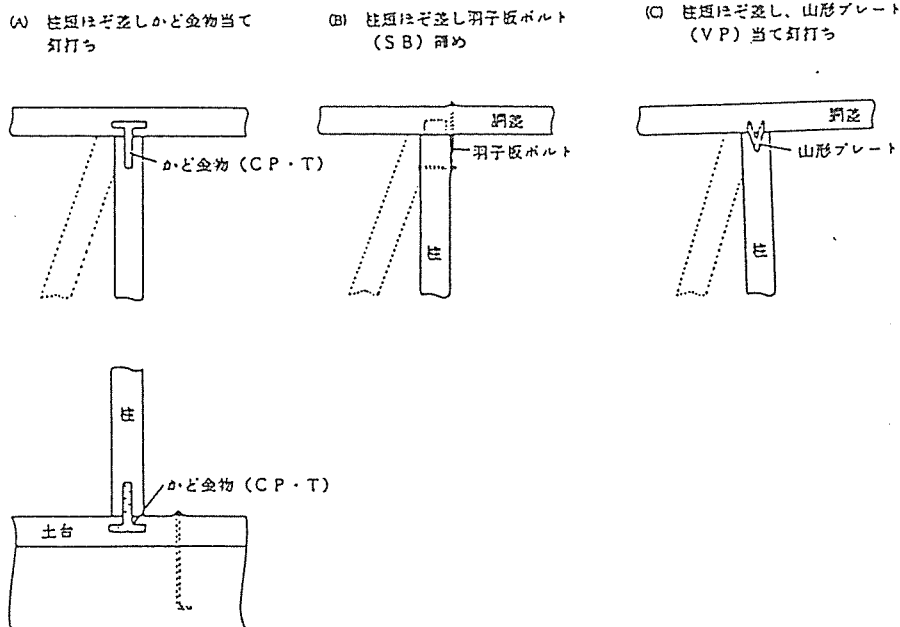
図3-4-3 筋かい上下端の仕口

木造筋かいの断面寸法は、30mm×90mm以上、見付け平使いとし、上下端部との仕口は、図3-4-3のいずれかとする。

筋かいの上端部が取付く柱の仕口

公庫仕様では上記の方法があるが、耐震性を向上するには、(B)の筋かいプレートを
 使用する方法が最適と思われる。

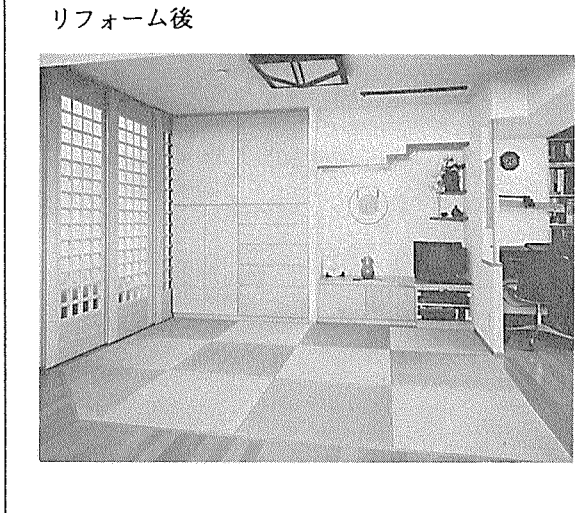
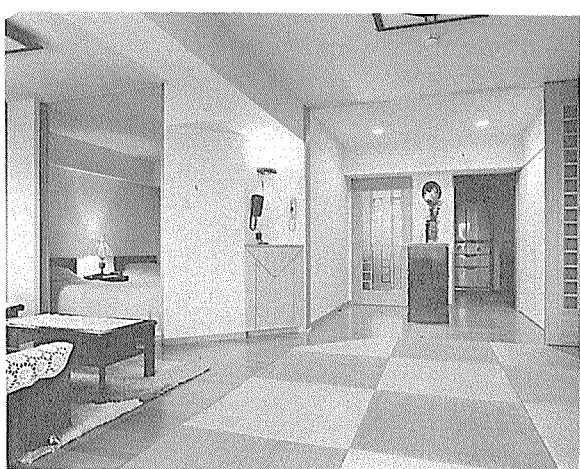
<p>リフォームテーマ</p>	<p>熟年夫婦の新和風空間②</p>
<p>動機</p> <p>妻の定年を機に室内で過ごすのが苦にならないような、明るく広々とした空間にしたかった。また従来どおりの和風スタイルの生活様式も残したい。</p>	<p>リフォーム前</p>
<p>リフォーム内容</p> <p>上記の要望を受け、各部屋を仕切る間仕切りを撤去し、基本的にはワンルームとして必要に応じて開閉壁を使用した空間にした。今までの和風の生活様式を取り入れ、坊主畳を用いた洋室にもなじむ“お茶の間”空間を設けた。和の要素として、収納も兼ねる床の間の空間をすえ、朱色の違い棚風のワンポイントを。せっかくの広がり損なわぬよう、既存の収納タンスや棚をほとんど処分し、すべて統一された造作収納家具を設置。将来のことを考え、玄関の上り框以外は床レベルをフラットにし、靴摺りやレールをつけず、つまづき防止を配慮した。</p>

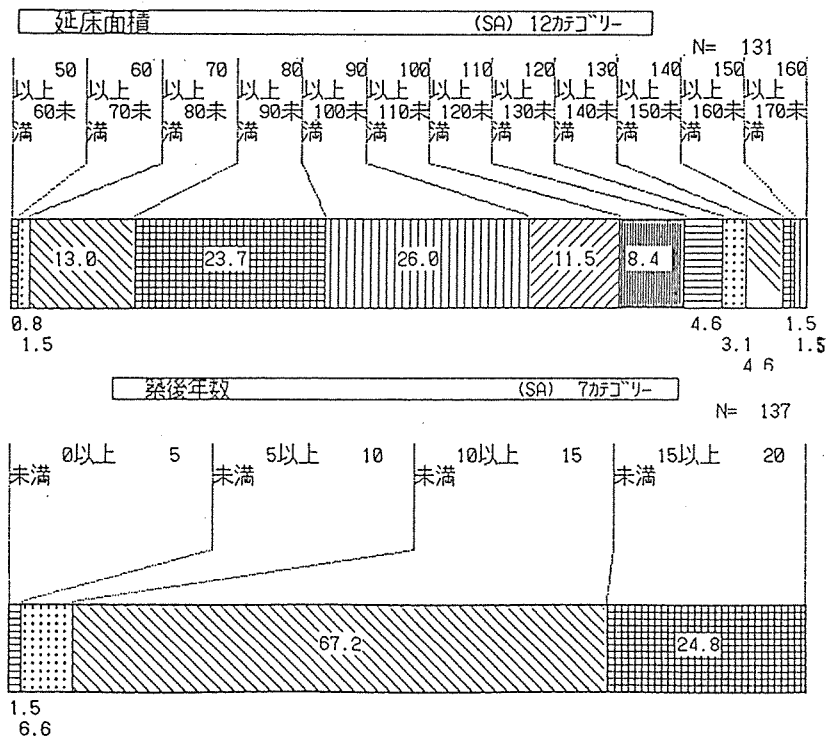
今回の調査地域は、木造住宅(80.3%)の延床面積100~80㎡(49.7%)で、築後10~15年(66.4%)経過した所であった。

地域別では、B団地が、比較的住宅規模が大きく、平均で110.5㎡あった。また、D団地は、古い住宅が多く、平均築後14.4年であった。

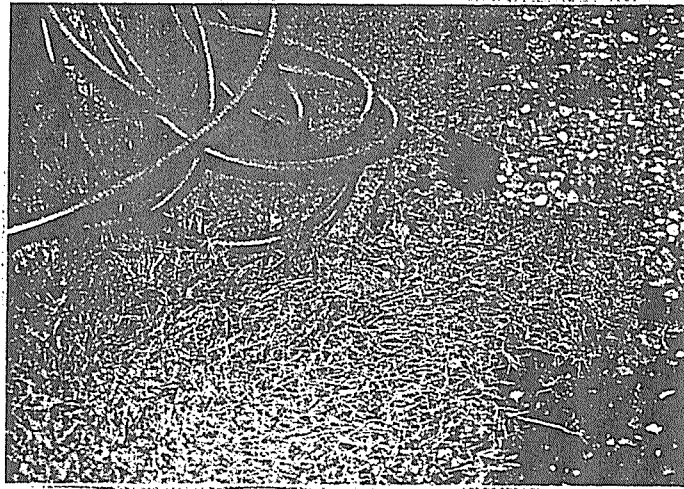
写真6-5-3 地面より高い庭の排水口（事例4）

b) [白蟻] 南側の隣家の方が敷地が高いため日当たりが悪い。南側の庭にある排水口が地面より高いので、雨水の排水が悪い（写真6-5-3）。苔も生えていることから、土壌水分が多いように思う。そのためかどうかはっきり分からないが、床下の湿気が高く、白蟻が進入してきたように思う。また、庭の角に盛り土がある。いずれも、床下の湿気の高さと関係があるのではないか。
