森林資源有効活用促進調査事業報告書

(木造住宅のメンテナンスマニュアル作成に関する調査)

平成12年3月

財団法人 日本住宅・木材技術センター

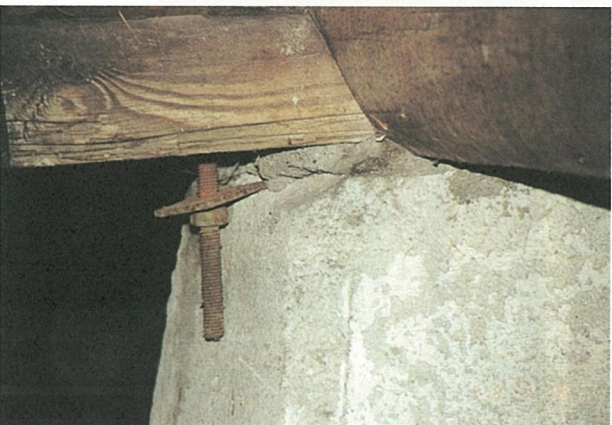
写真4 " 経過年数26年のコテージの軸ボルトのゆるみ

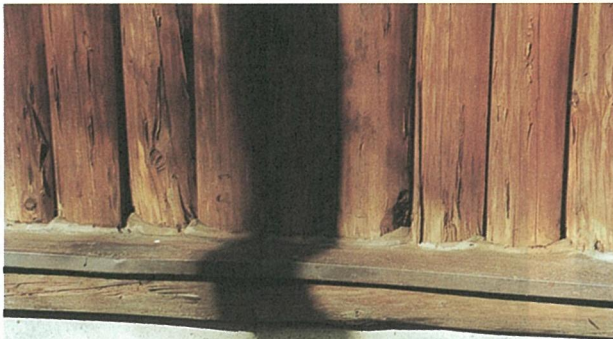
まづ 校木縦使いの建物(写真9~12参照)は、校木の下端部が木口よりの吸水によって腐朽している。このため校木下端部には、壁面を流下してきた雨水が木口より吸水しないように金属板の雨押えを敷き込むと同時にコーキング材によってすき間を塞ぐ(写真10参照)。しかし 隙間があれば浸透した雨水は木口より吸水され、材中に長く留まり木材を腐朽させる。校木縦使いの建物は4棟あつたが、110号棟(写真9)は建物周囲

に回された回廊上に庇があったので、壁への雨の降りかかり、壁面への跳ね返り雨水がなかったため校木は健全であった。また 写真10に見られるように校木の傍にベランダ等ない場合は雨水の跳ね返りがないので腐朽は見られなかった。写真11と12のように雨水の跳ね返りがあり、しかも コーキングで封鎖していない場合には、写真のように校木が腐朽している。

写真10 " 縦使い端部のコーキングと雨押さえ

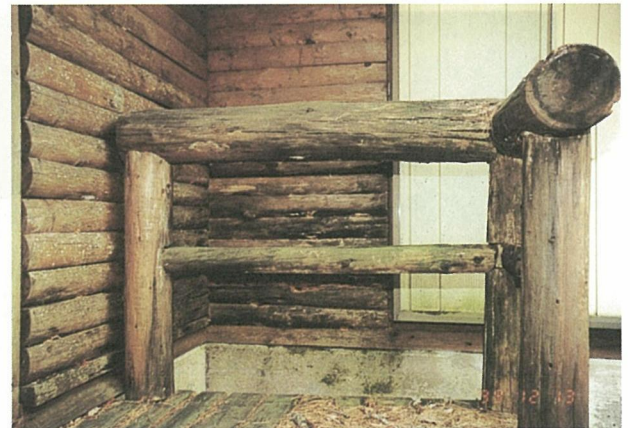
校木横使いの建物にあっては、腐朽箇所は玄関ポーチならびにベランダに面している校木の下4～5段に集中している。玄関ポーチ部分の校木の腐朽は、屋根より滴下する雨水の跳ね返りに起因している。屋根より滴下した雨水は玄関ポーチに巡らされた手すり（写真13参照）ならびにポーチ床面に当たって跳ね返り、校木を湿潤させ、腐朽の原因となっている。（写真15参照）雨樋は玄関上部にしか取り付けられておらず、その他の部分は垂直に床面に滴下している。

写真15 " 写真13の詳細

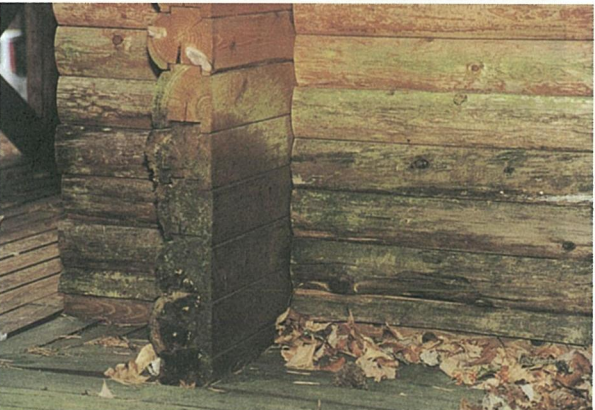
玄関ポーチと同様に建物周囲に回したベランダは、室内床面と同様な位置に取り付けられており、屋根より滴下した雨水は、ベランダ面で跳ね返り校木下段を濡らすことになる。（写真16～23参照）

写真18 " 写真17右側突出し部分を後側より撮影

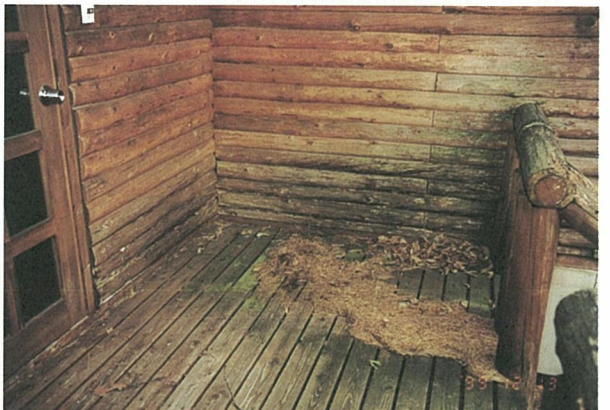
写真22 玄関ポーチの校木の腐朽

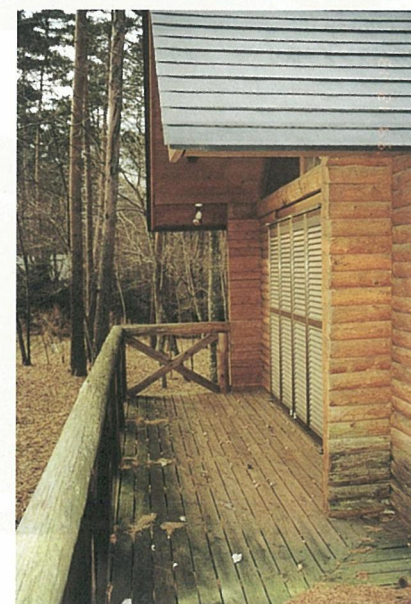
写真23 縁板を見ると
軒の出の効果が明瞭

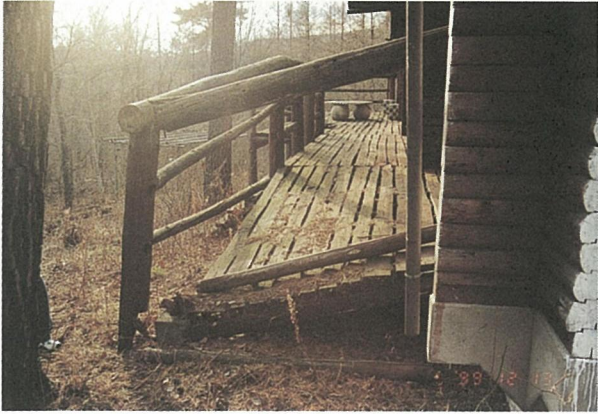
建物本体以外で老朽の激しいものに、屋根あるいは庇のない玄関ポーチやバルコニー、ベランダ、屋外階段などがある。これらはいずれも雨露に曝されるほか、管理が悪いと落ち葉等が床面に堆積して床板を湿潤状態にしている。（写真24～31）

写真25 写真24の右側落ちたベランダ

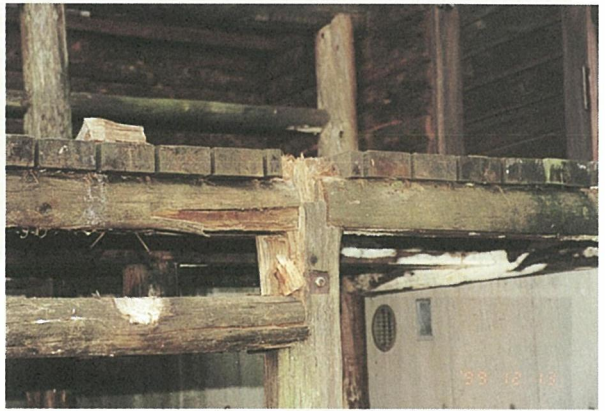
写真30 写真29の接写

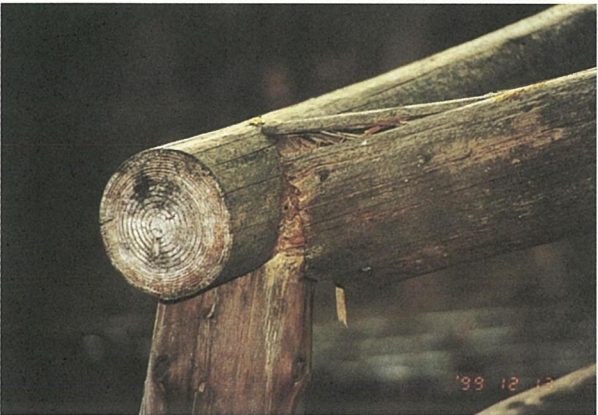
写真27 写真25の手摺りの接写

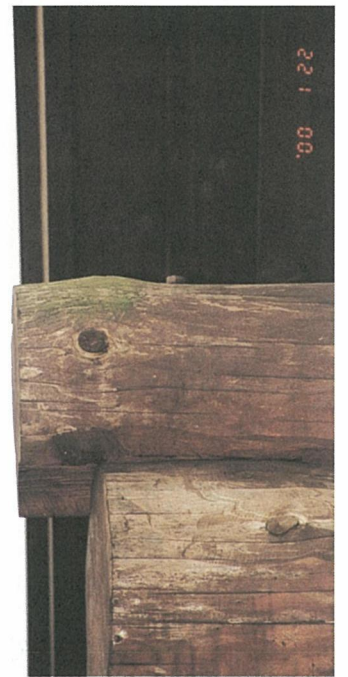
写真-3 梁相当材

したがって突き出た丸太の木口を雨水から守るためにけらばの出を長くする。上記の丸太部分は、けらばのすぐ下にあるわけではないので、写真-3に見られるように丸太上部には藻が発生している。写真-4は写真-2の足元部分である。写真左の半丸太は土台相当材、白く筋状に見えるのが布基礎で、板が敷き詰められているのはベランダである。写真-2でわかるようにけらば直下の板とそうでない板とでは色が異なっている。これは雨水を主原因とする汚染によるものである。やはり雨水にあたることの方が少ない方が腐朽も汚染も少ない。写真-4に見られるように、最下段にある半割りの土台相当材は健全であった。

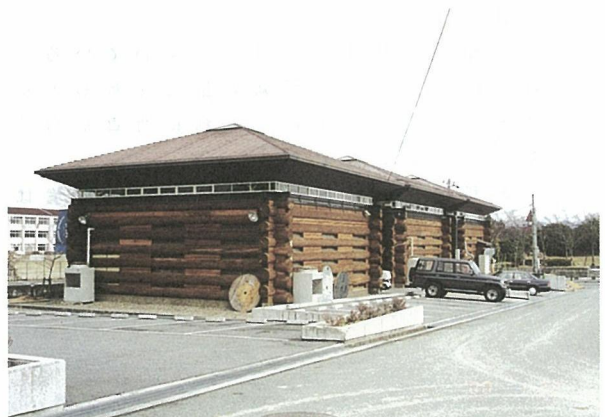
写真-12 旧センターホールの外観

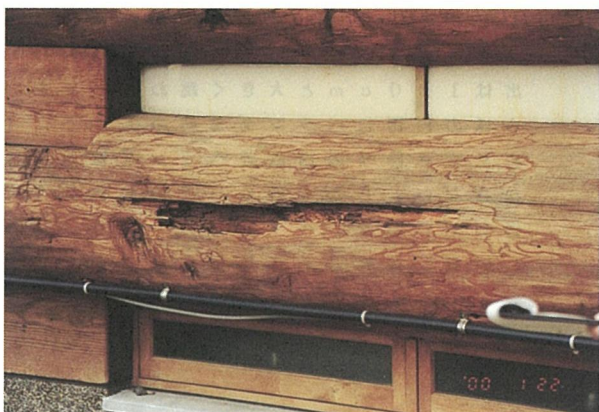
写真-14は、写真-13の腐朽部分の詳細である。外観では腐朽部分の長さは150cm程度であったが、ハンマーで打診すると写真左端の凹んでいる箇所まで腐朽しており、200cmを超えていた。腐朽部分の深さのほうは2~3cmで辺材部分が腐朽しているものと思われる。

写真-14 写真-13の詳細

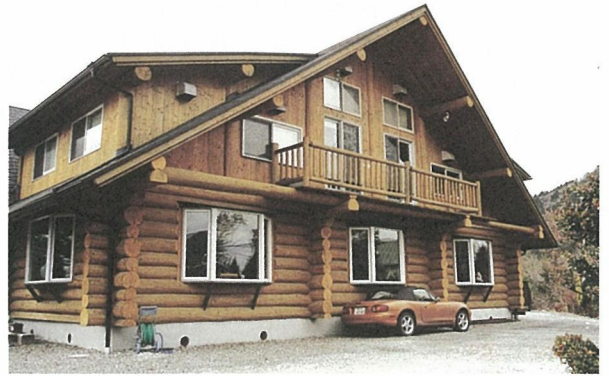
写真-18は小屋裏利用部分に設けられたベランダを示している。この建物のけらばの出は120cmと大きく跳ねだしており、けらばの内側にベランダを納めている。そのため吹き降りの雨以外ベランダは雨掛かりとならない。したがってこの建物は7年を経過しているが、ベランダの手摺り、手摺り子、床板、親柱ともに汚染されていない。

写真-18 バルコニー

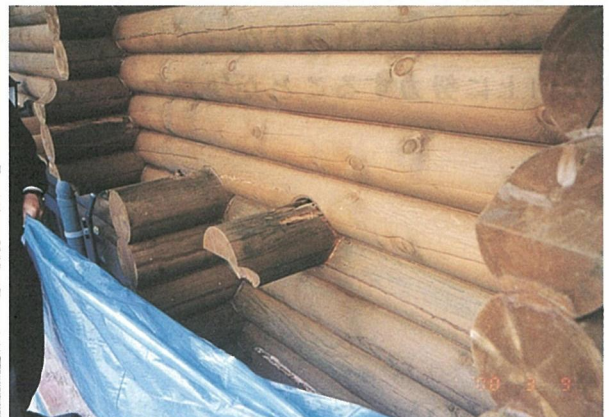
しろありの痕跡は、床下の地盤より基礎壁を立ち昇った蟻道ならびに外壁より突き出た丸太の交差部で認められている。（写真-8）しろありの種類は、イエシロアリと思われる、丸太の中を食害していくので、被害範囲の特定が困難である。行なっていた防除方法は、被害範囲を想定し、丸太1本毎に穿孔した穴から薬剤を注入する方法が取られていた。

写真-8 イエイロアリによる被害

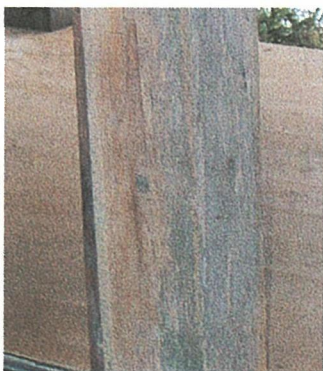
写真15の柱根継ぎ部詳細
