平成7年兵庫県南部地震 木造住宅被害調査報告

(平成6年度木質資材利用適正化緊急調査事業)

平成7年3月

(財)日本住宅・木材技術センター

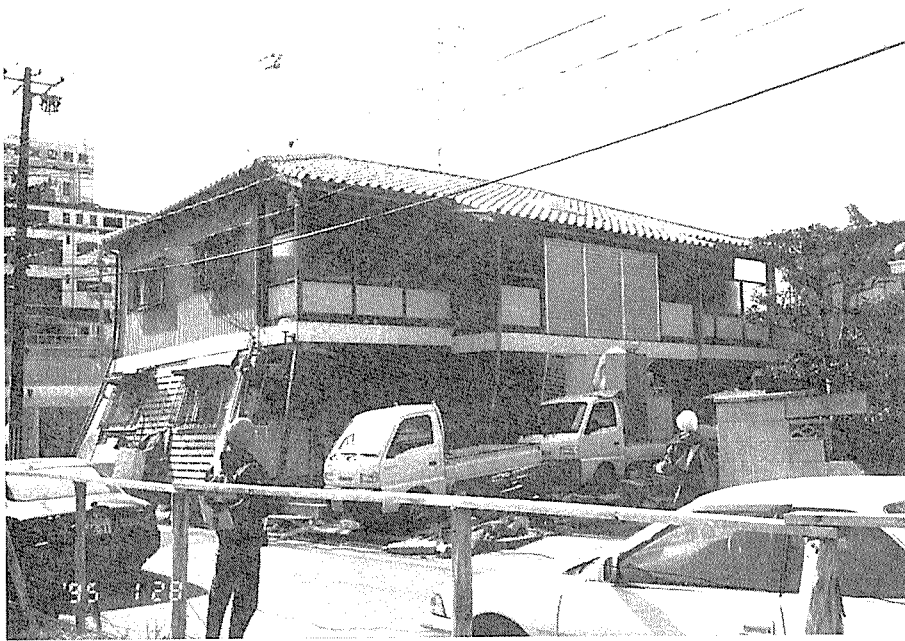
| 番号 | 所在地 | 居住形式 | 階数・形状 | 仕上げ | | 最大傾斜角と方向 | 筋かい | 柱 | 破損状況 | | 内壁 |
|---|---|---|---|---|---|---|---|---|---|---|---|
| 6 | 西宮市 室川町 | 戸建 | 一部2階 | 瓦 | モルタル | 桁行 1階 86/300 | 妻面折損 | 妻面引き抜け | 一部脱落 | 亀裂 | 剥落 |

表1-7 の建物
木造共同住宅外観
柱の最大傾斜角は86
/300、桁面に各戸の
入口があり、桁行方
向に筋かいが入って
いない。桁行方向に
1階部分が大きく傾
斜している

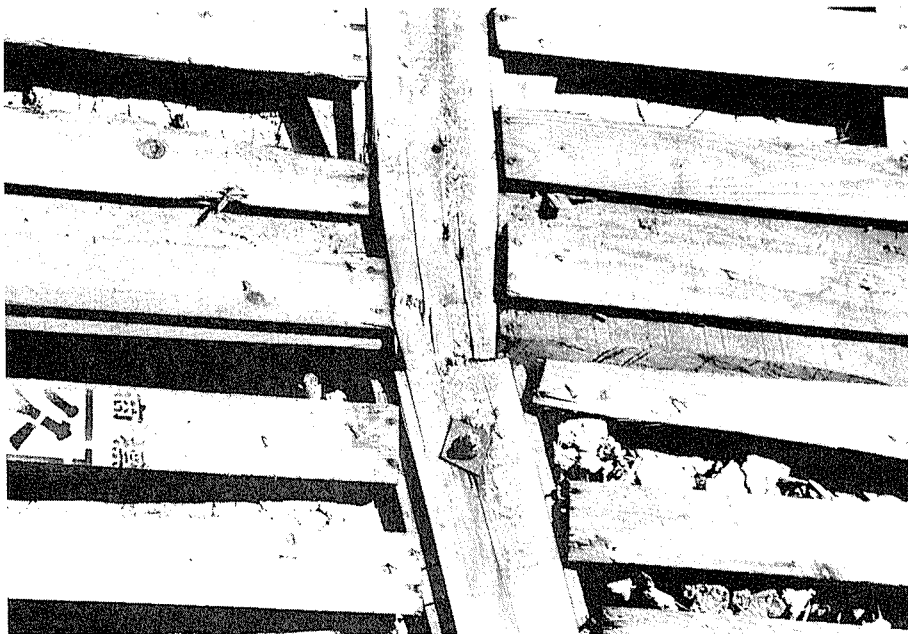
妻面中央の通柱は折
れている

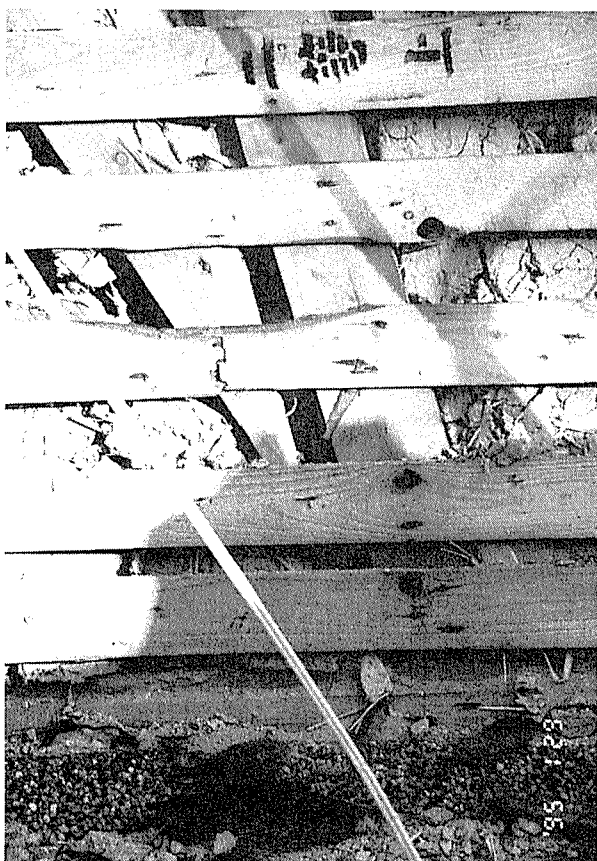
妻面端部の筋かい尻
が釘接合であったた
め、筋かいが引き抜
かれている

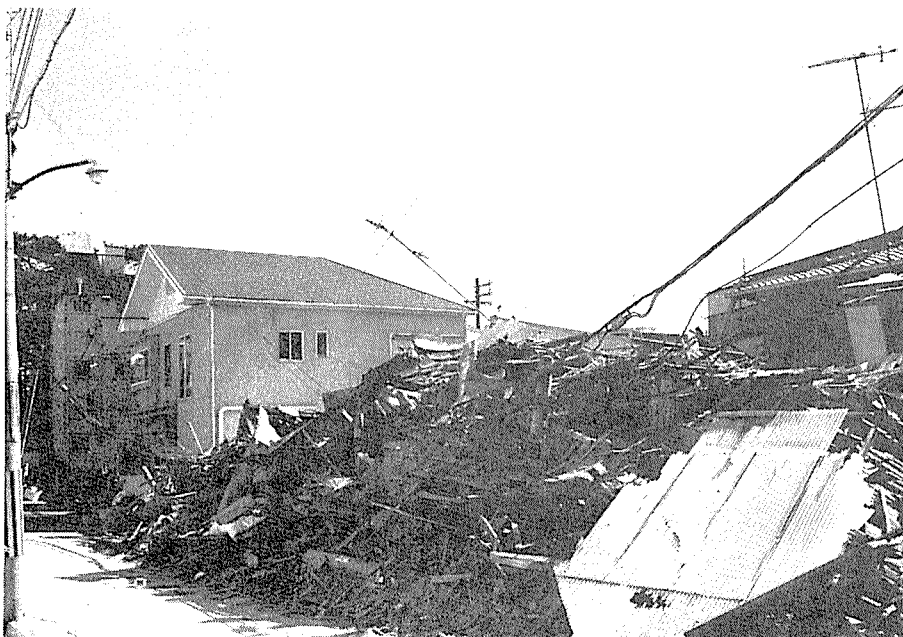
表2-4 の建物

| 番号 | 所在地 | 居住形式 | 階数・形状 | 経過年数 | 仕上げ | | 公庫融資 対象 | 被災状況他 |
|---|---|---|---|---|---|---|---|---|
| 4 | 東灘区 住吉東町 | 戸建 | 総2階 | - | スレート | モルタル | - | 屋根腐食なし、外壁亀裂少し |

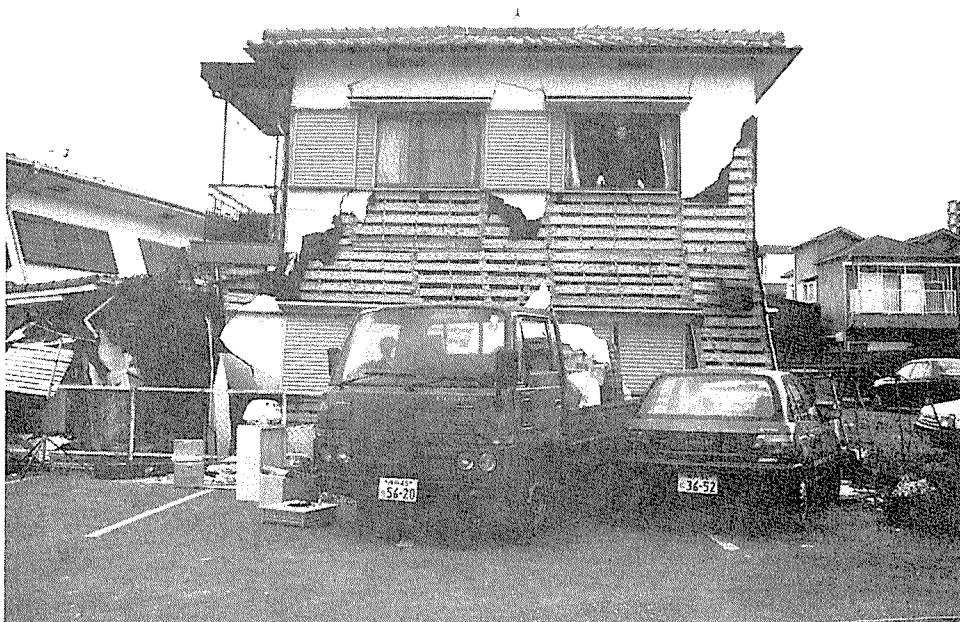
〔写真 3〕
新築2カ月で倒壊
した住宅。
（神戸市東灘区）

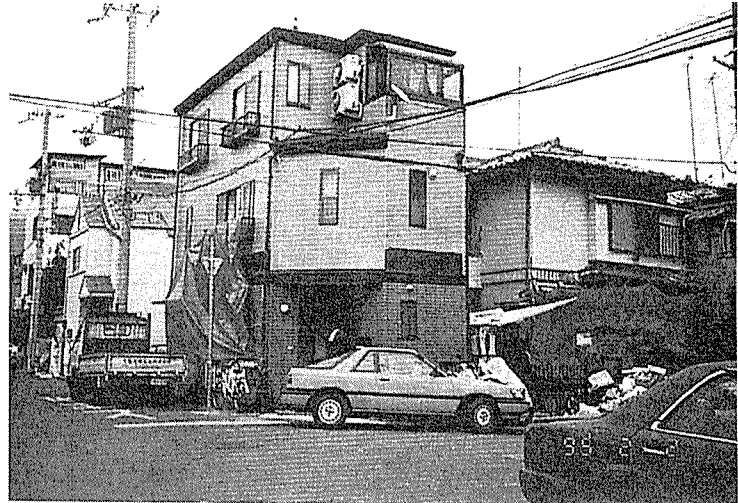
被害概要：建物全体的（2、3階）に若干傾いている。補修工事の様式を見ると、2階柱脚部と土台を接合するT字金物の釘が引き抜けていたことが確認できた。

建物全景北西面
北面は補修工事中。

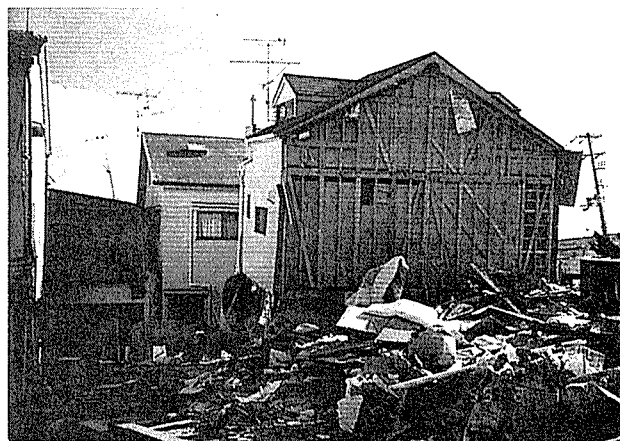
建物全景南面

手前の建物は既に倒壊しなくなっている。
