**平成7年兵庫県南部地震
木造住宅等被害調査報告
(中間報告)**

平成7年3月

木造住宅等震災調査委員会

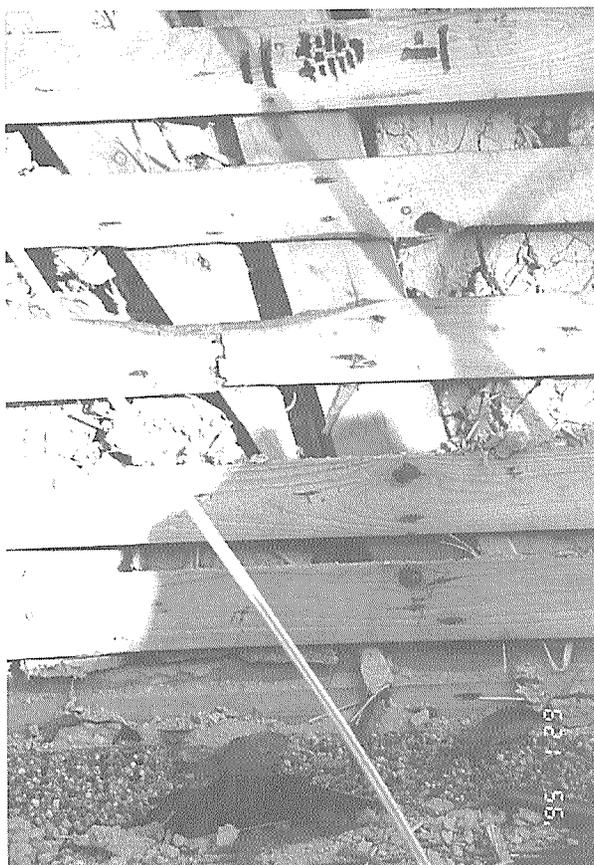
妻面端部の筋かい尻
が釘接合であったた
め、筋かいが引き抜
かれている

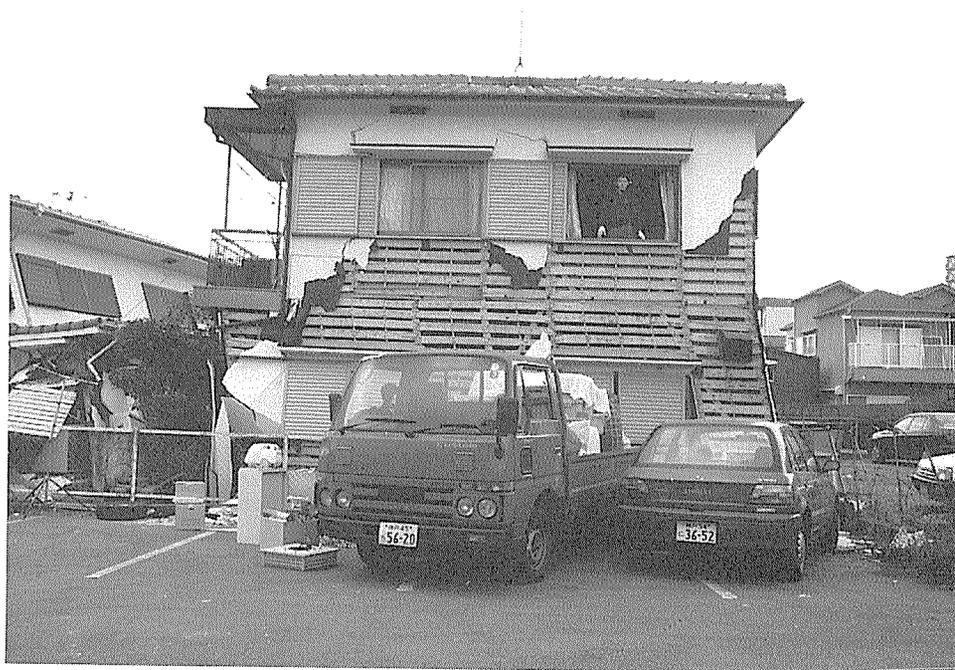
〔写真 3〕
新築2カ月で倒壊
した住宅。
(神戸市東灘区)

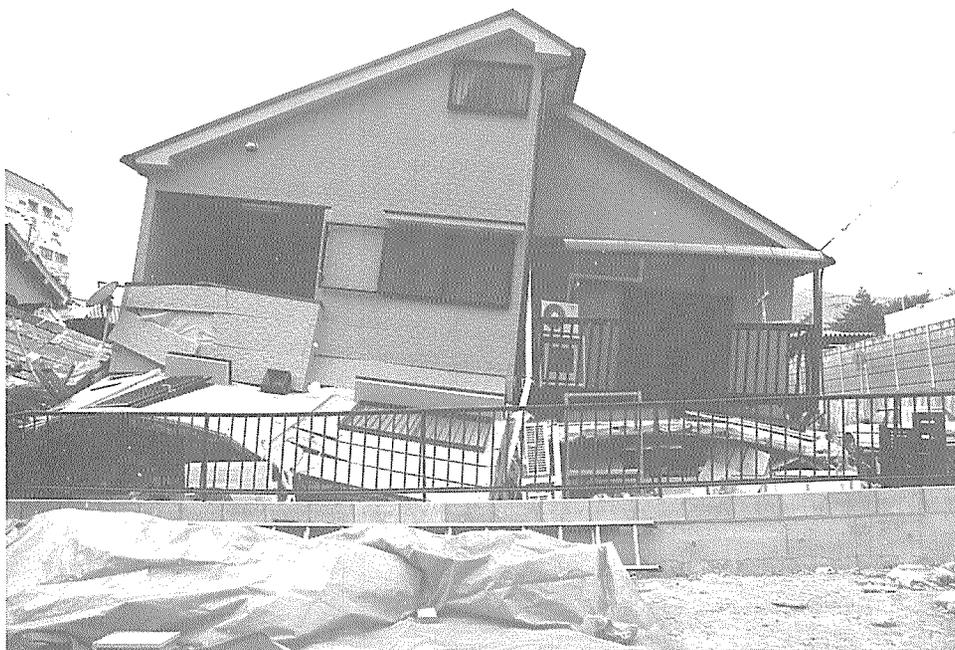
〔写真 4〕
同上住宅。屋根は
スレートで比較的
軽くできている。
1階に18畳の居
間があったという。

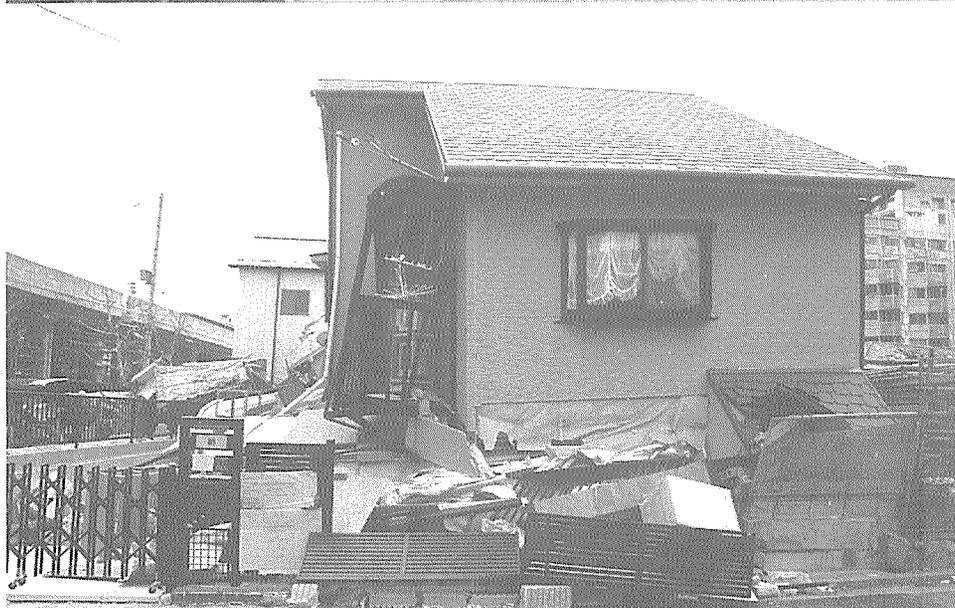
〔写真 5〕
同上住宅詳細。外
壁はコンクリート
系のサイディング
を間柱に架けてい
る。下地合板がな
い。また、筋かい
には金物が使われ
ている。

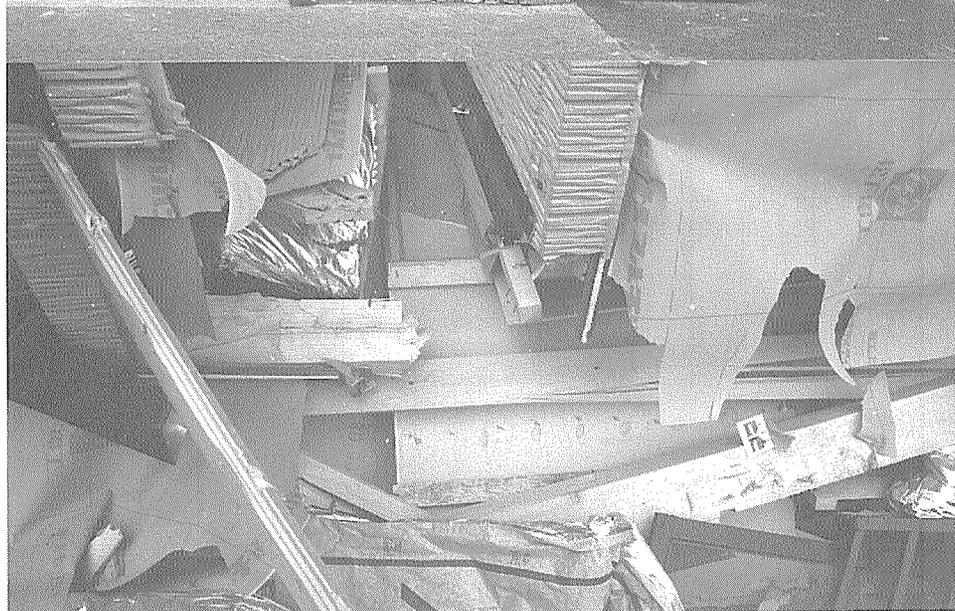
〔写真 6〕
新築7年で倒壊した住宅。
（神戸市東灘区）

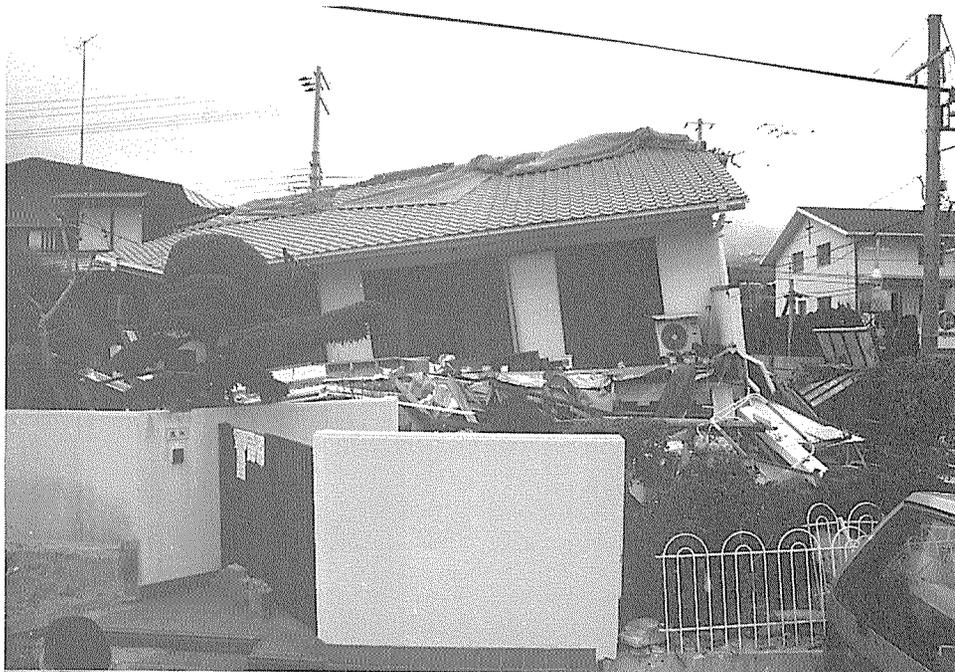
〔写真 7〕
同上住宅詳細。T
形の金物が使われ
ている。

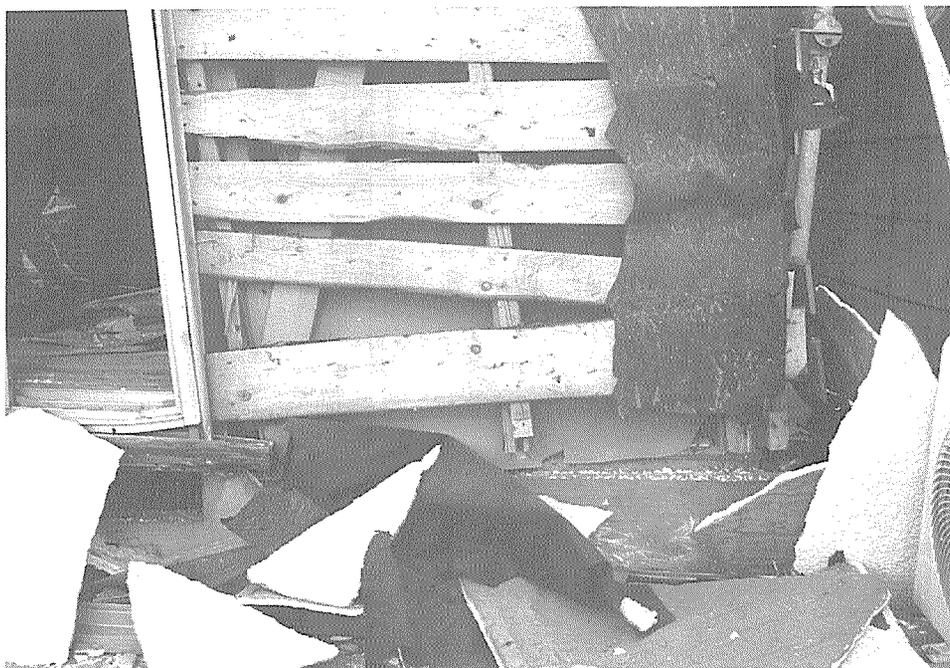
〔写真 15〕
小屋裏3階建て住宅。筋かいが入っている
ので大変形は免れたが、ラス
モルタル外壁が大きく脱落した。
(神戸市東灘区)

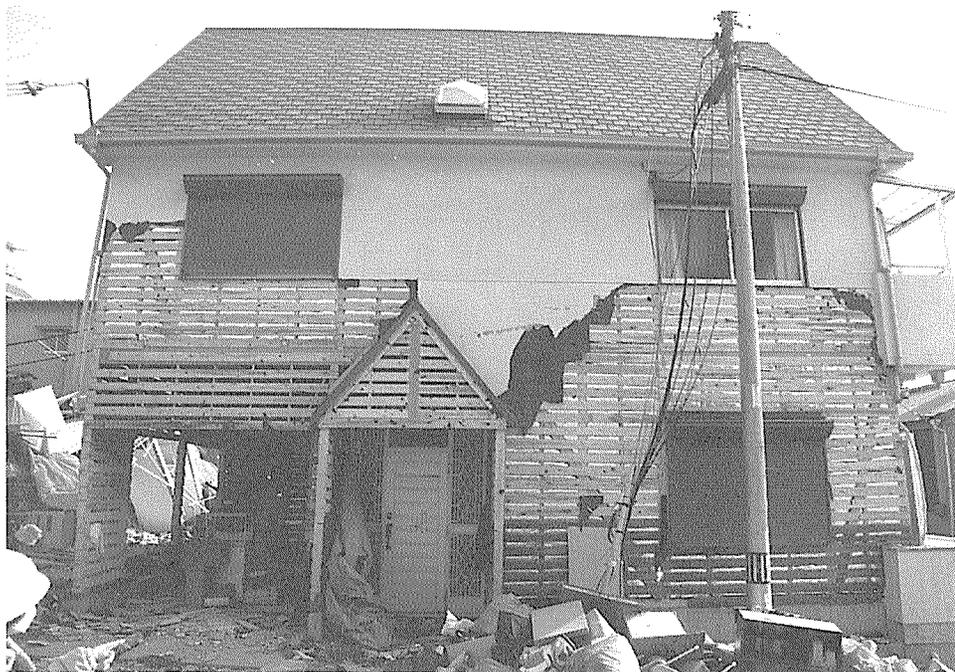
〔写真 16〕
同上住宅。独立壁の脚部固定が不
分で、抜け出している。

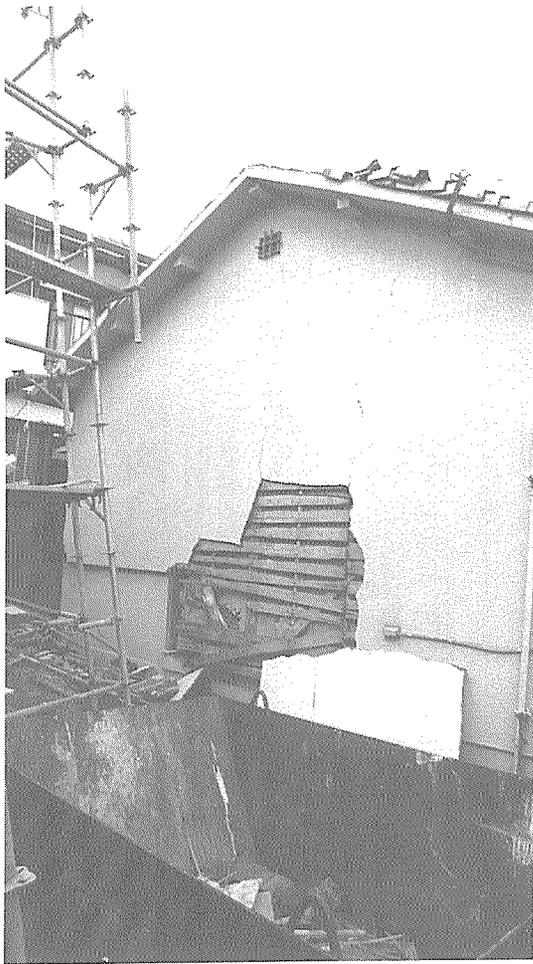
〔写真 18〕

筋かいが座屈して 外壁モルタルを脱落させている。(神戸市東灘区)

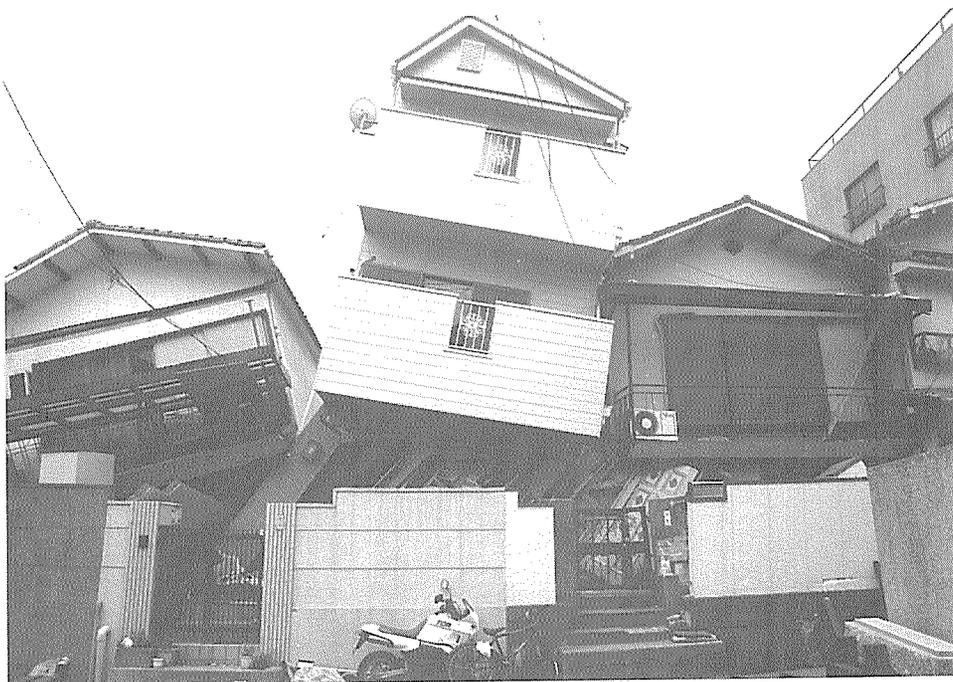
〔写真 24〕

ツーバイフォー構法の3階建て住宅。工事中であったが、大きく傾斜した。

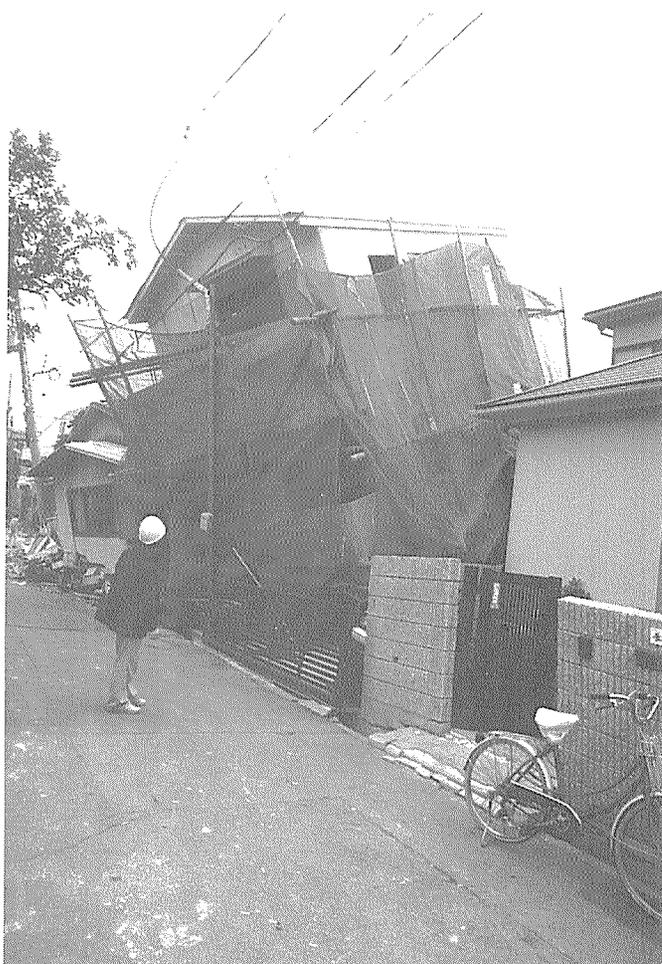
〔写真 25〕
混構造3階建て住宅。工事中の建物の被害。2階以上がまだ、固まっていない状態で被災したようだ。
(神戸市東灘区)

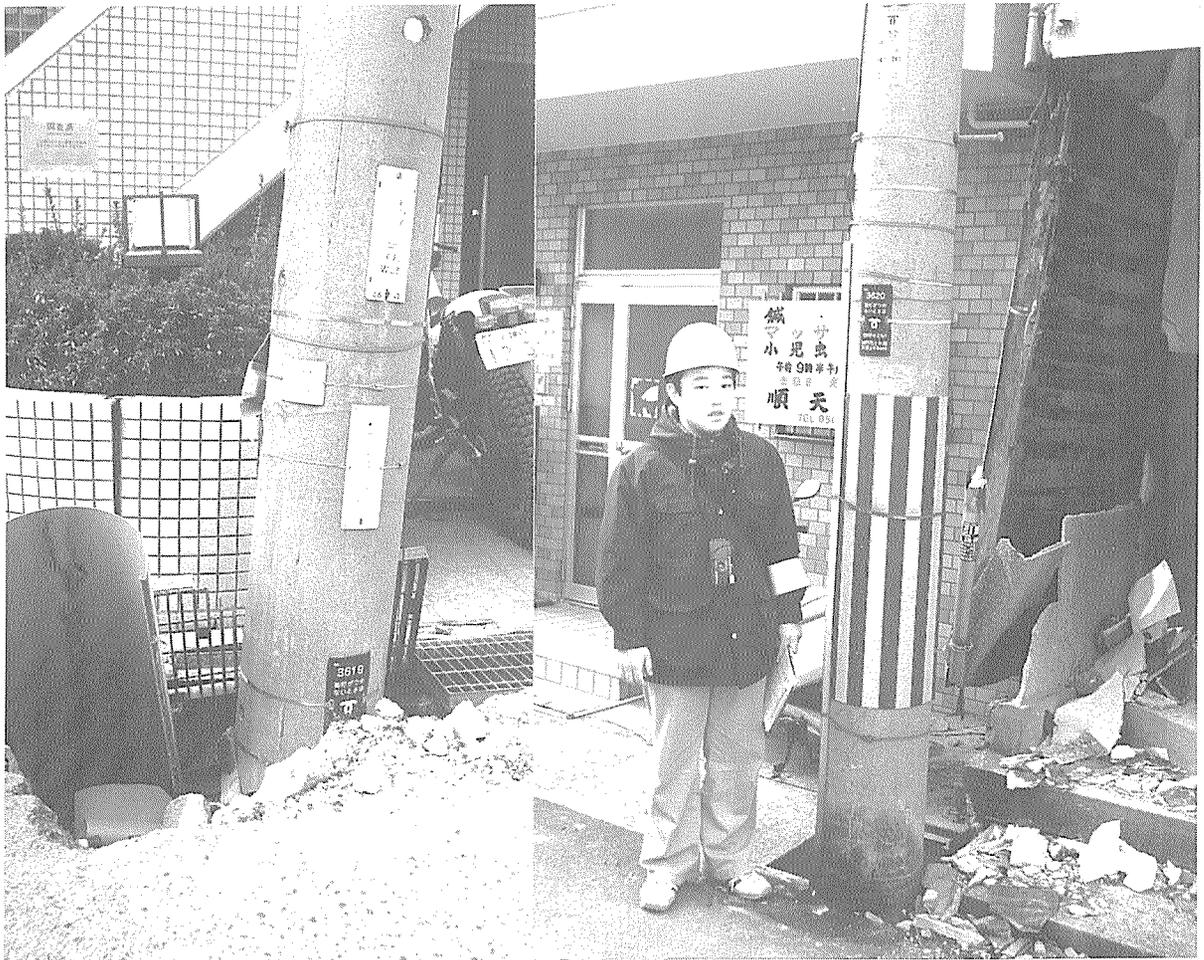
〔写真 28〕
電柱が地中にめり込んでいる。地下
では液状化が起きているようだ。
(神戸市東灘区)

〔写真 29〕
正常な電柱。これと比較すると、前
写真の電柱は約1.5m埋没している。

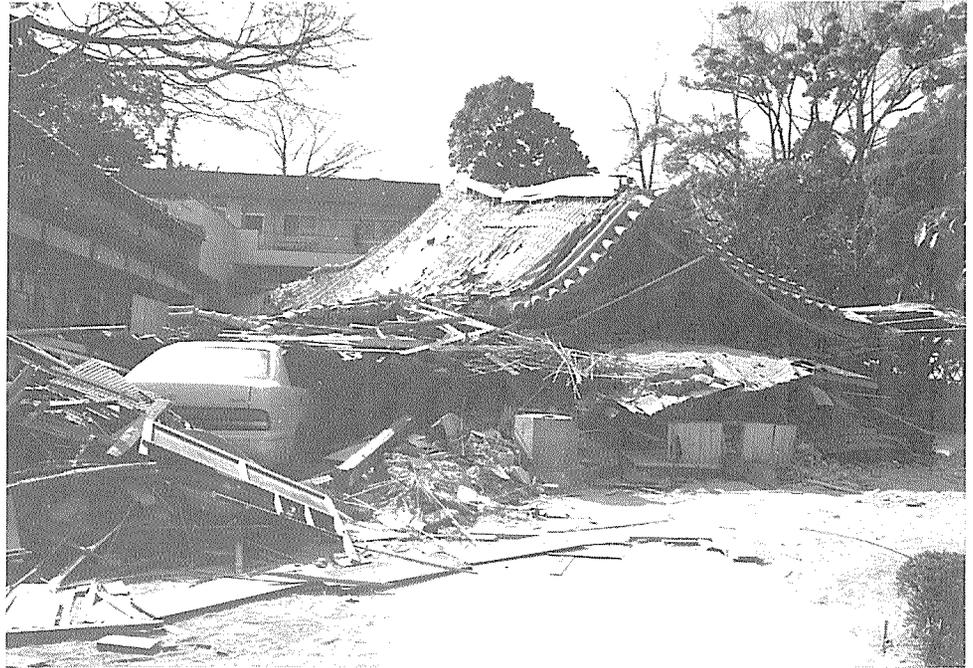
〔写真 34〕
同様に、軸組が倒
壊して屋根のみと
なった寺院。
(神戸市須磨区)

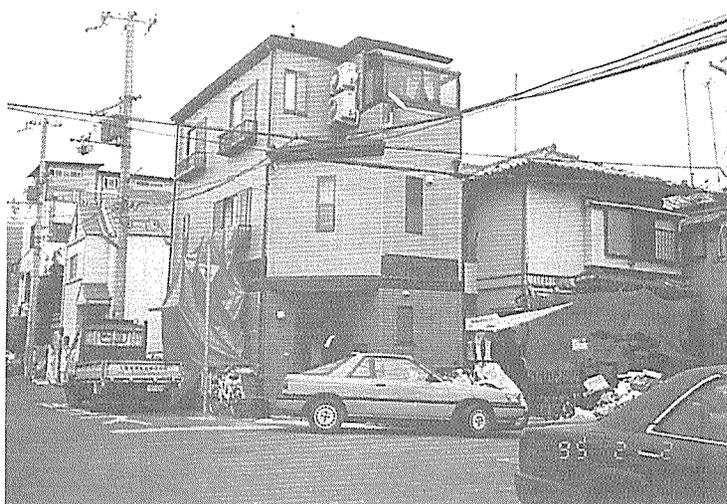
被害概要：建物全体的（2、3階）に若干傾いている。補修工事の様式を見ると、2階柱脚部と土台を接合するT字金物の釘が引き抜けていたことが確認できた。

建物全景北西面
北面は補修工事中。

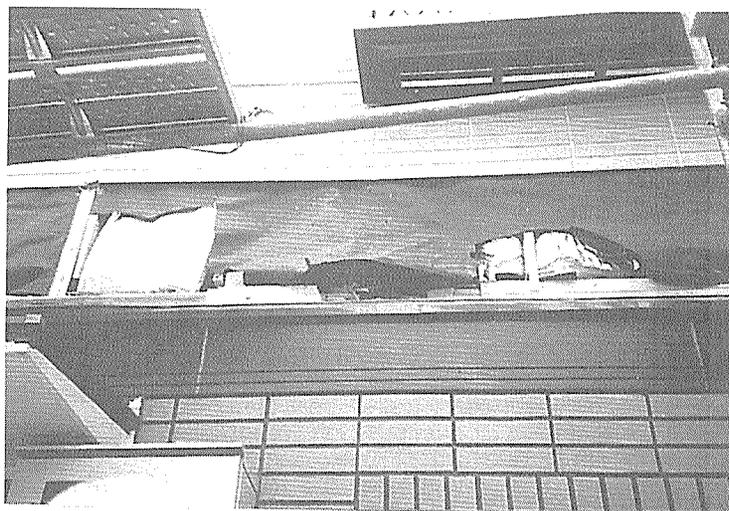
2階東面柱脚部
補修工事のためサイディングボード
がはがされている。金物は地震
後取り付けられたものもある。

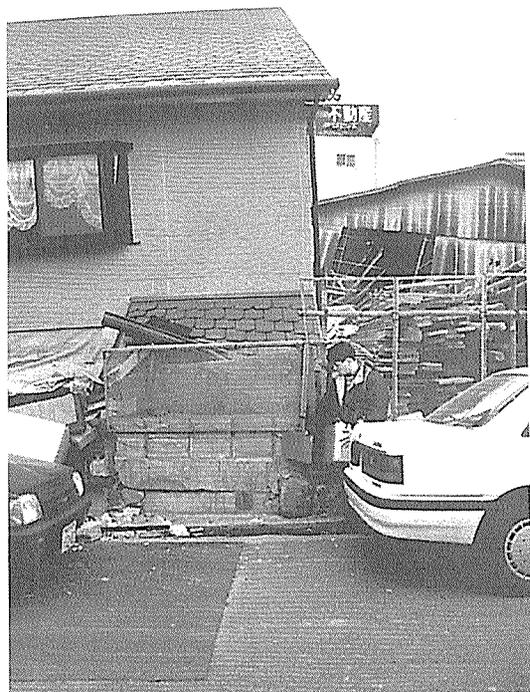
被害概要：1階が完全に倒壊しており、約2.5m隣の敷地に倒れかかっている。これは1階は1.8畳くらいの広いリビングとなっていて、間仕切り壁がほとんどない状態であった（施主の話による）ことが原因と考えられる。また、1階柱脚部と土台はかすがい1本のみで接合されている。

建物東面
約2.5m隣の敷地に倒れかかっている。

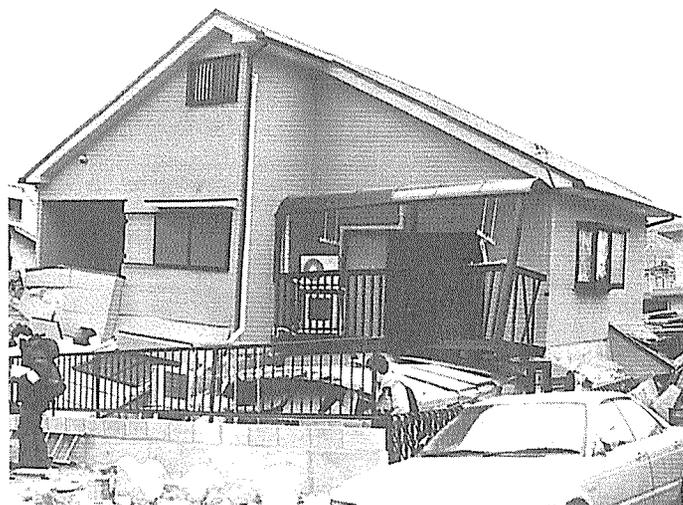
建物全景南面
完全に1階が倒壊してしまい2階のみ残る。

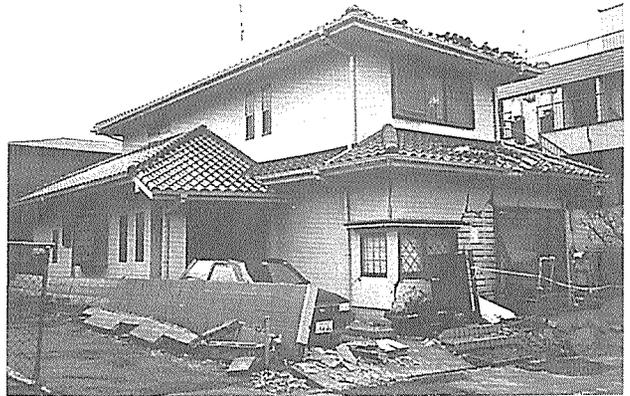
建物全景北西面
 1階に大空間があり偏心が大きい。

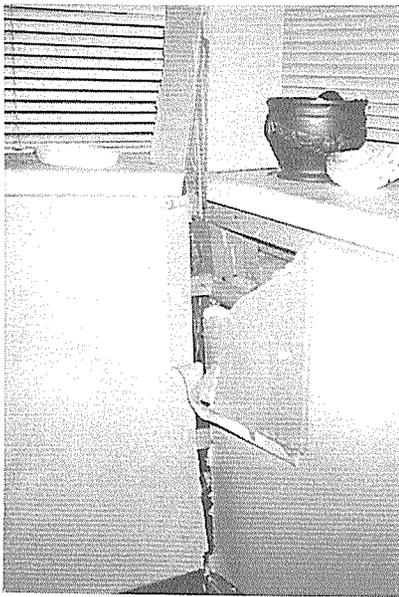
1階居間南西隅通し柱
 1階南面柱踏み外し写真の上部(内部から撮影)。

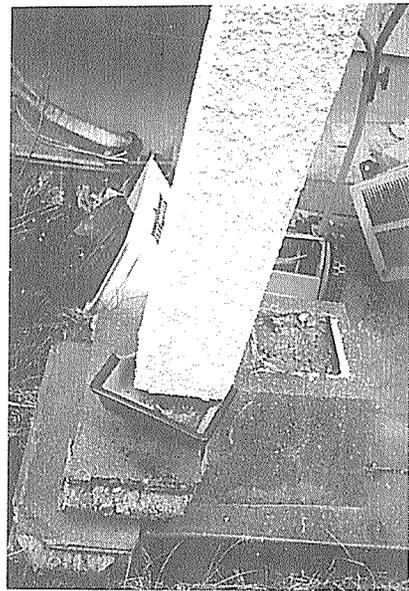
ベランダ支持柱脚部
 2階ベランダ支持柱、柱脚部で踏み外し。

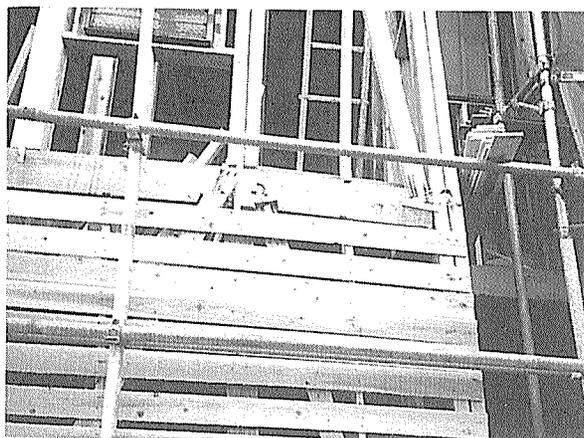
1階筋かい端部
 釘2本斜めうちでのみ接合されている。

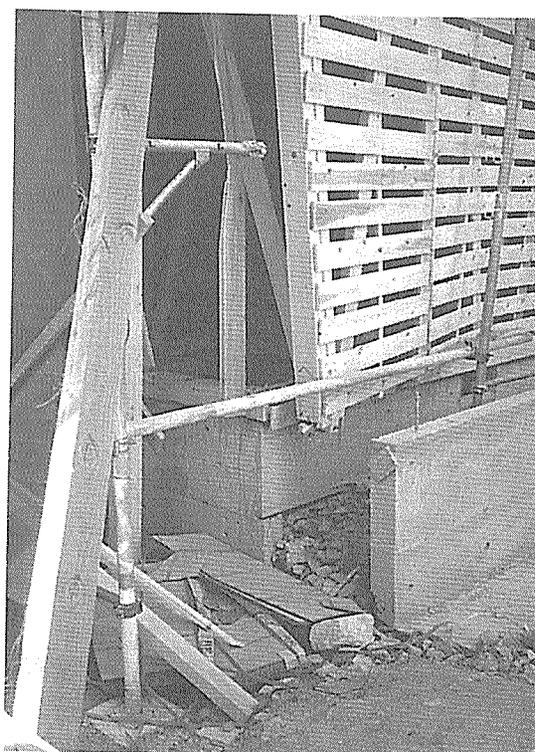
1階南東隅柱脚部
 完全に踏み外しており、20cmほどずれている。

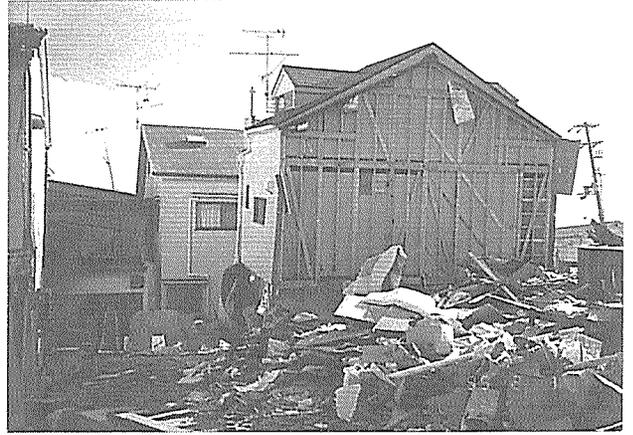
建物全景南面
 手前の建物は既に倒壊しなくなっている。

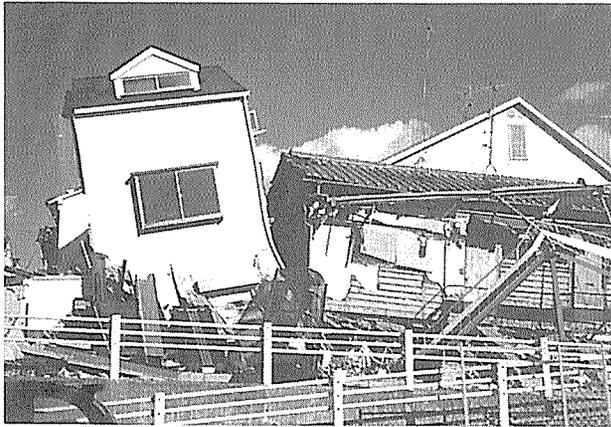
建物全景西面
 南側の2階建住宅に寄り掛かれて傾いている。

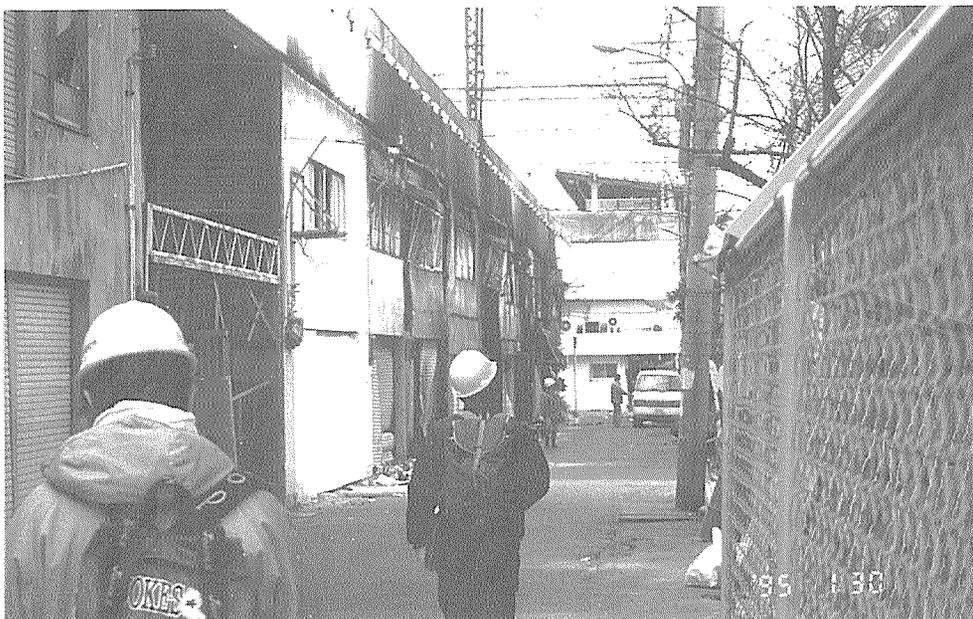
3. 2 - 1
灘区琵琶町
烏帽子町
鹿ノ下町

高架下の木造家屋（バラックに相当する極めて貧弱な家屋）でガラス、瓦などに被害が全く無いものがあったが、RC高架橋によって保護されたのではないかと考えられる。高架に隣接した木造家屋では火災が発生していたが道路によって延焼は阻止されていた。また、高架下の工場で出火し、消火がないため長時間火災が継続した関係でRCが爆裂をし鉄筋が現れている箇所があった（写3.2-1）（写3.2-2）。

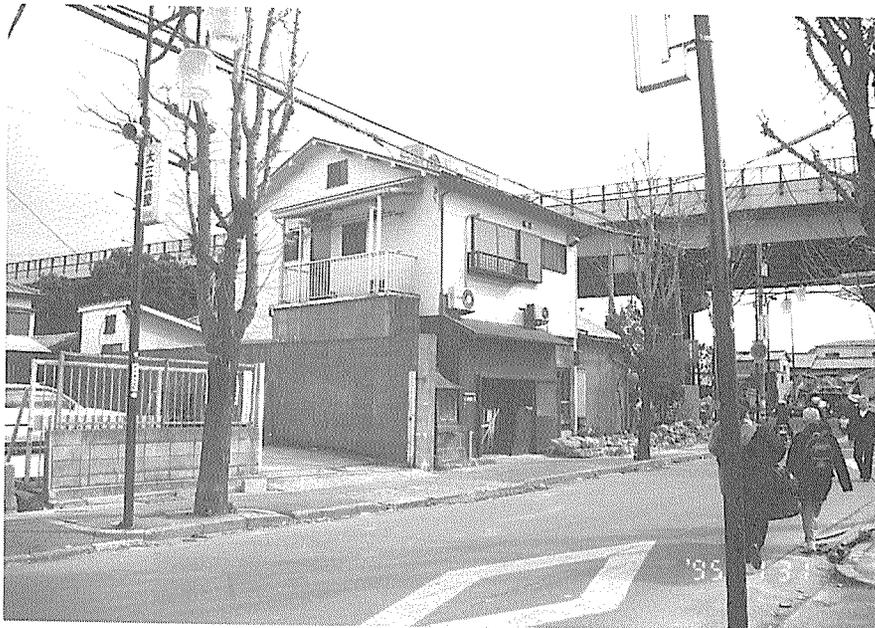
3. 3 - 1
深江本町
阪神青木駅南側

深江本町5丁目1～3及び6丁目8にかけた街区の火災現場。現場は青木駅南口商店街と阪神高速道路3号線に囲まれた一角で、周辺道路（写3.3-2）、駐車場（写3.3-3）及びRC建物で焼け止まっている。顕著な現象は焼け跡一角から約3m幅の道路に面した南側（写3.3-4）及び西側（写3.3-5）の建物は、比較的新しい木造建物が多く、被災状況も外見上は軽微で窓ガラスの破損もほとんど見られず、建物外壁の一部溶融・炭化が見られる程度（写3.3-1）で類焼も受けていない。火災拡大地域の内部にある木造の被災建物は損傷の大きいものと、モルタル外壁が脱落していないため類焼を免れた外見上健全なものもある。道路上の電柱の倒壊（写3.3-6）も目につく。この地域は街区外の周辺建物に対して初期の段階で延焼防止の消火活動が行われたのではないかと、また、出火場所は不明であるが火災発生時の風向は北向き（風速は3mと言われている。）であったのではないかと推測される。

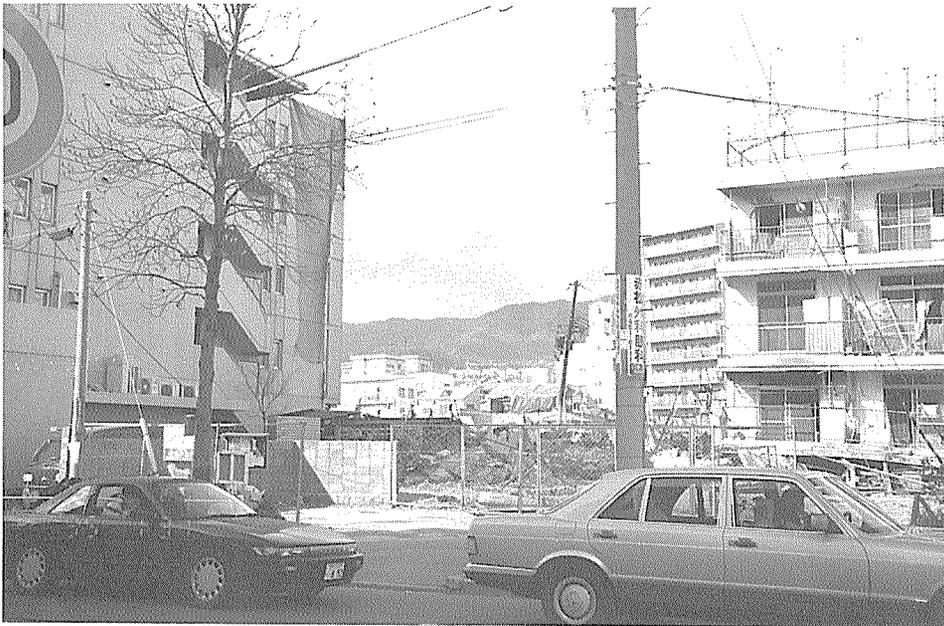
3. 4 - 1
魚崎北町
5、6丁目

広範囲に延焼しており推定の仕様もないが、RC建物の側で焼け止まっている箇所が数カ所（写3.4-1）（写3.4-2）見られる。個々の事例では焼け止まりの一角に木造建物で類焼を免れたものが数棟ある。外見上地震による損傷もなく類焼も受けていない（写3.4-3）（写3.4-4）。モルタル外壁が健全なことと、鋼製雨戸が閉まっていたこと、別の建物では前面の樹木が火熱を遮蔽したと見られるものがある。

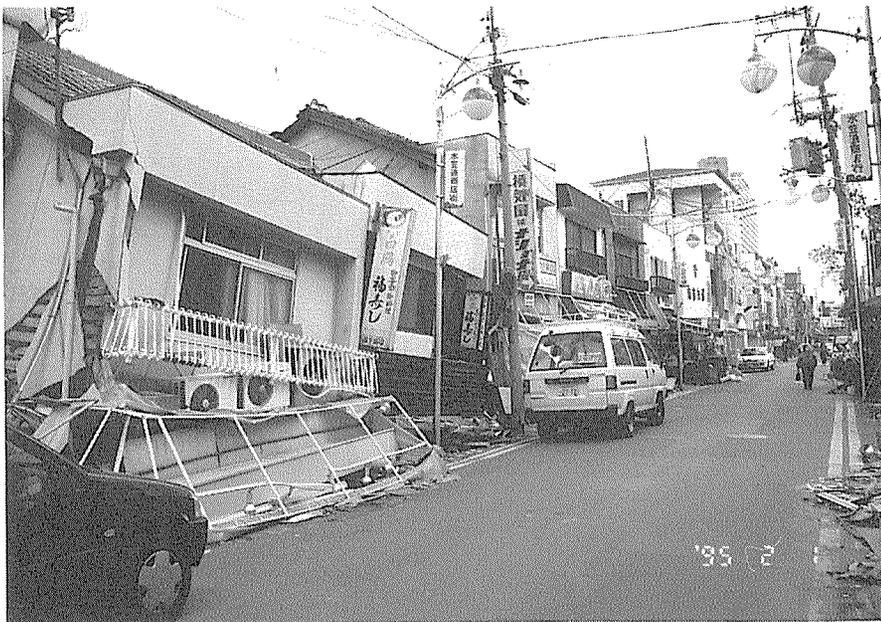
3. 9 - 1
御屋敷通
水笠通
松野通

さらに松野通に到ると、1丁目の商店街は倒壊している建物は少ないが類焼を受けているものが多く、木造でも自立しているため通常の火事場跡を見るようである。道路を挟んだ2丁目の商店街は半倒壊の木造が並んでいるが道路で延焼を止めている（写3.9-1）。しかし、家屋に取り付いた空調機の換気扇、庇、看板などでプラスチック製品は熱のため変形している（写3.9-2）。（備考：朝日新聞によると大通りを隔てた戸崎、西代通では住民のバケツリレーや炎上建物の破壊消火により延焼を食い止めたとある。）

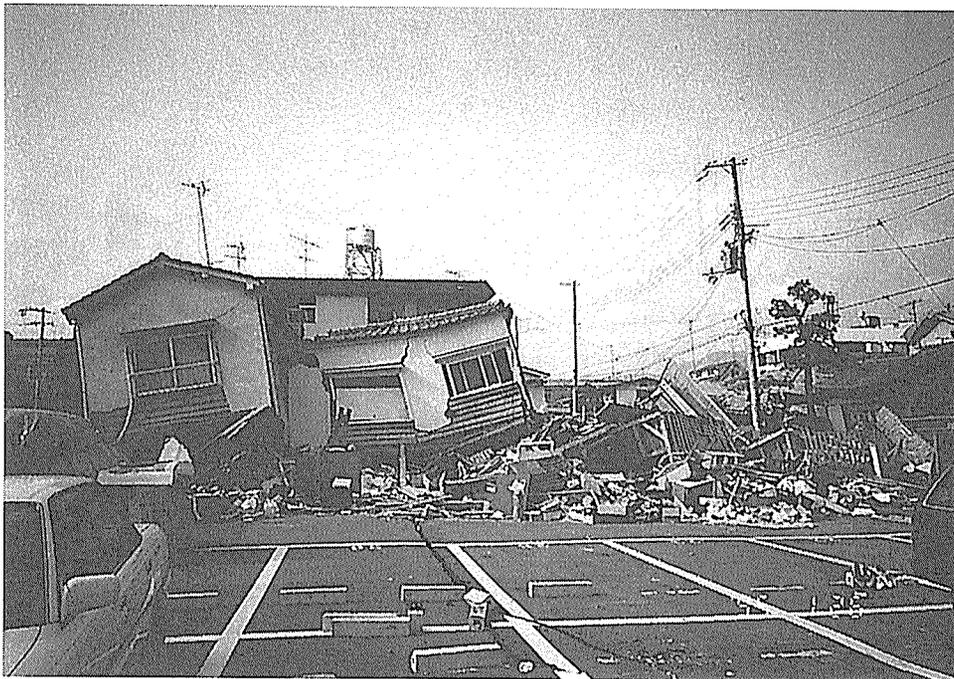
写真2.5.3.3 1階が層崩壊した2階建て住宅（東灘区本山中町）

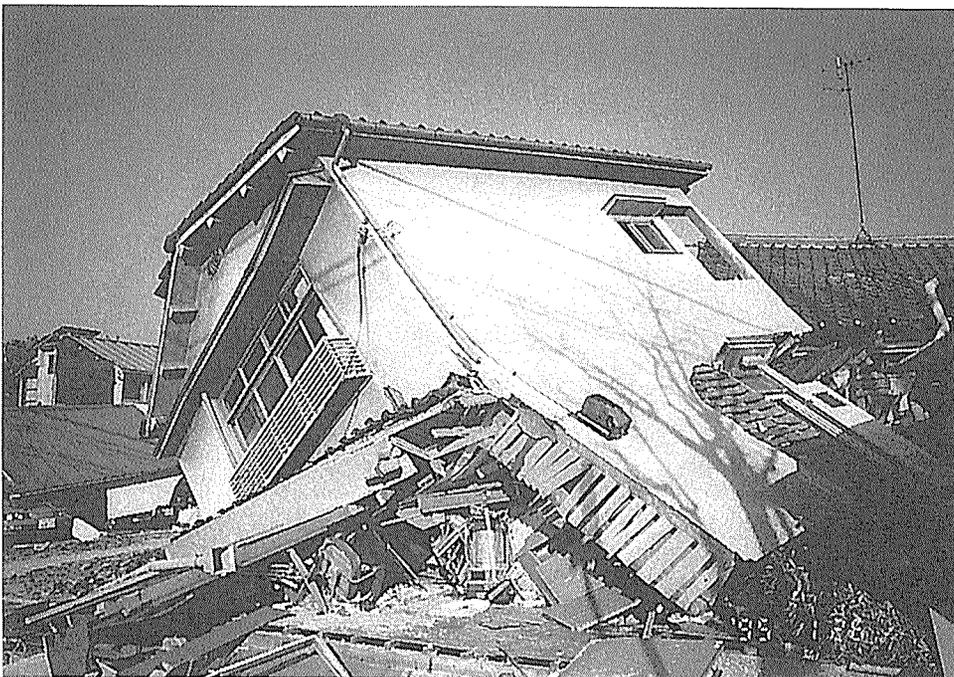
写真2.5.3.4 転倒した2階建て住宅（東灘区森南町）

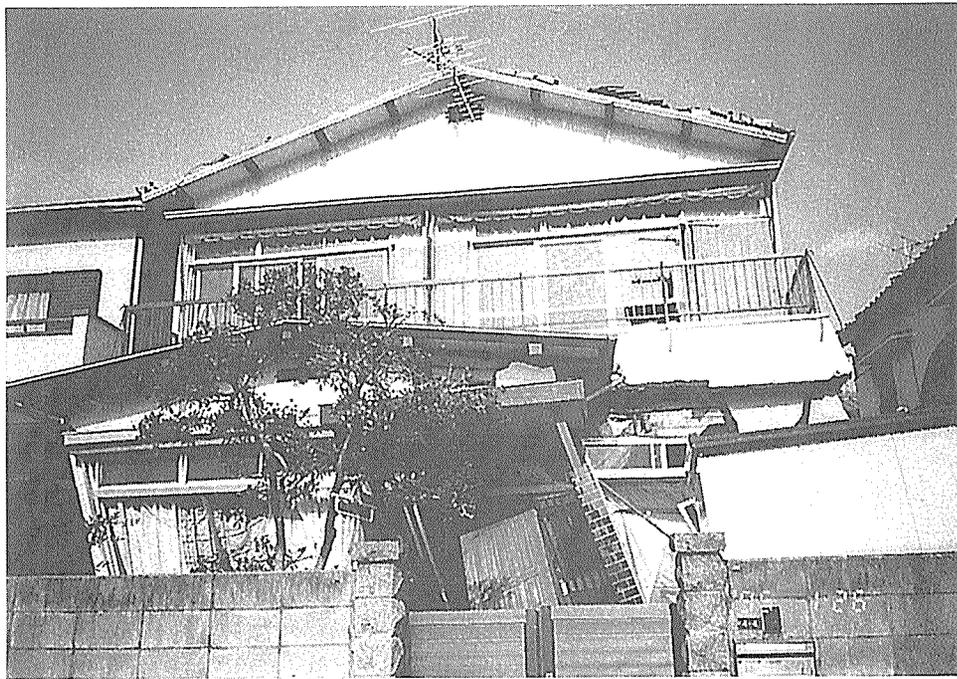
写真2.5.3.6 1階部分に大きな傾斜が生じた2階建て住宅（東灘区森南町）

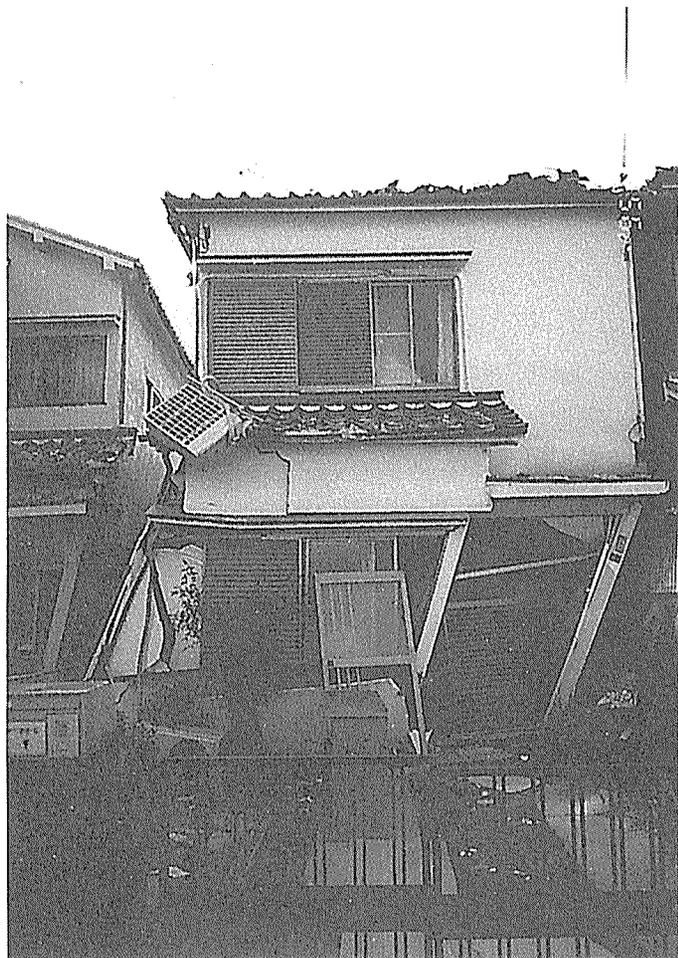
写真2.5.3.7
1階部分に大きな傾斜が生じ、隣家に
支えられている2階建て住宅
(東灘区森南町)

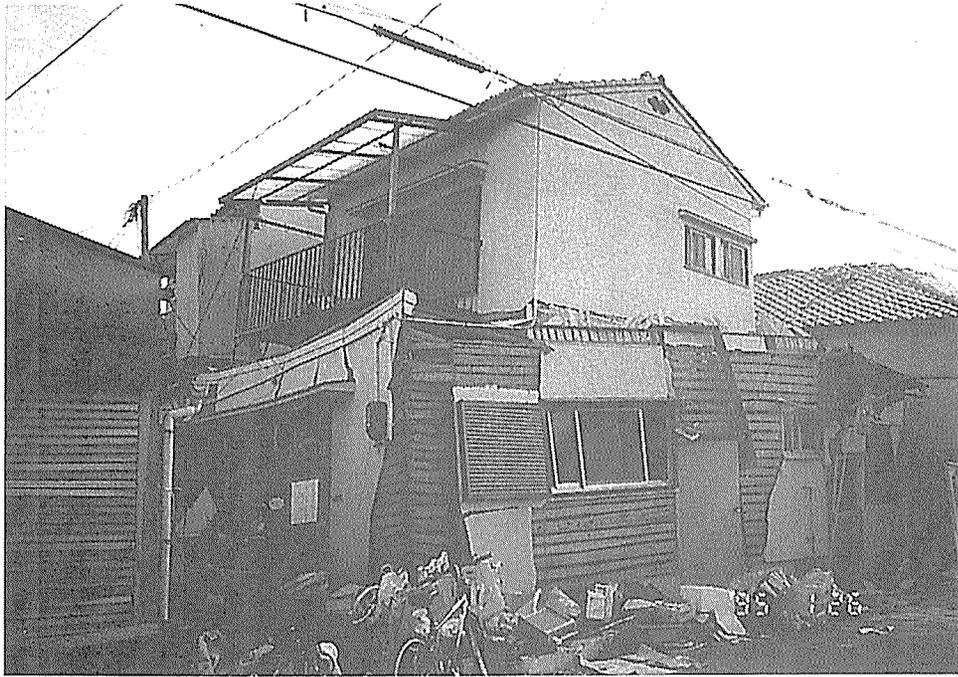
写真2.5.3.9 外壁が傾斜して、外装材が脱落した2階建て建物
(東灘区本庄町)

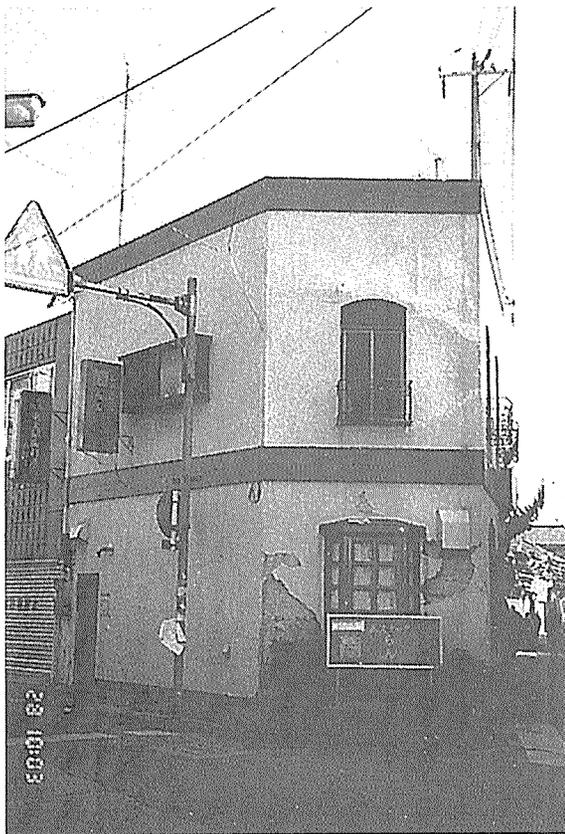
・西宮北口駅北側にある店舗併用住宅。1階部分の開口部が少ないことと、合板を壁面材として使用していたため、構造体の被害はない。合板に吹き付けられた仕上げモルタルは1階部分の一部が剥落していた（写真 2.5.3.14）。

写真2.5.3.14 西宮北口駅北側にある
店舗共用住宅
(西宮; NO.29)

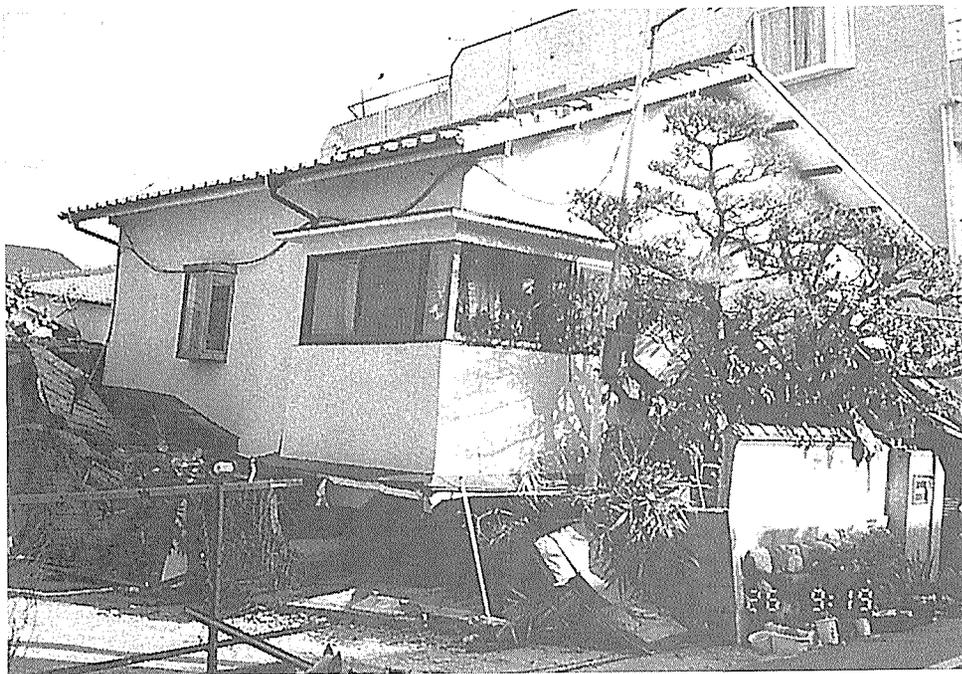
写真2.5.3.17 1階部分が層崩壊した比較的新しい在来構法による住宅。(東灘；NO.2)

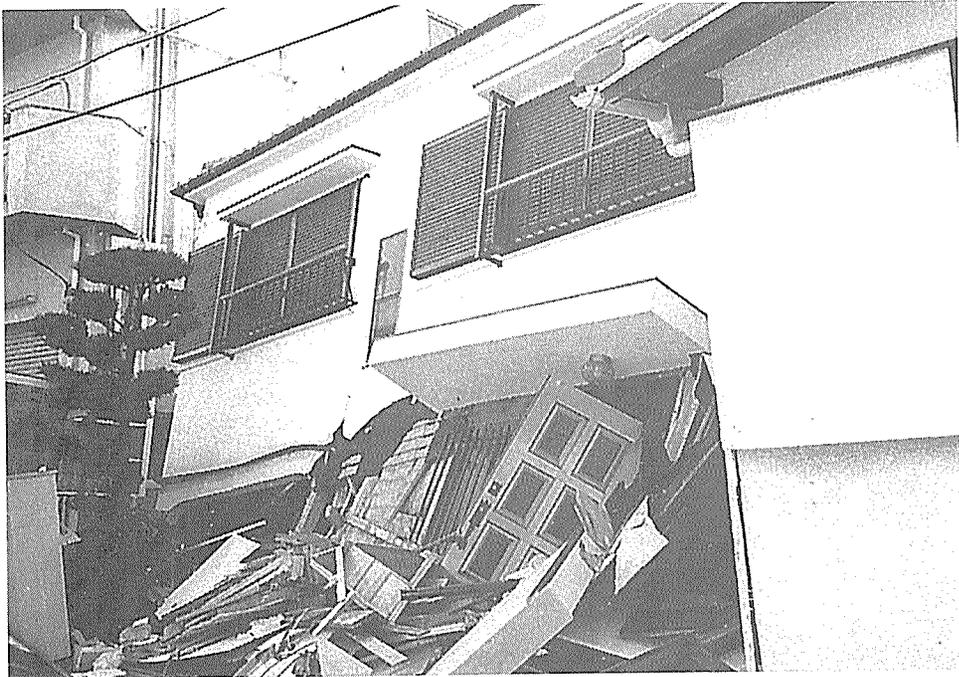
写真2.5.3.22 1階部分が層崩壊した比較的新しい在来構法
による住宅(東灘；NO.6)

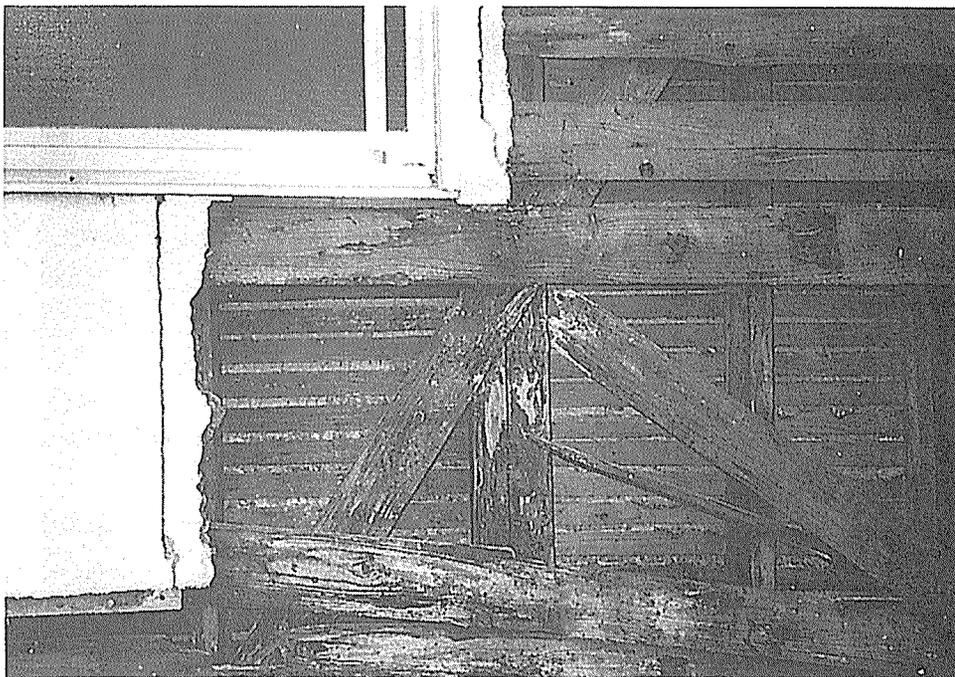
・倒壊した在来構法住宅の崩壊した壁。柱と梁の接合部は、ほぞが抜けており、耐力要素となるべき無開口壁にも筋かいは挿入されていない。柱梁間の補強金物を使用していないことによる被害例の一つである。このように柱梁間に補強金物を使用していない建物では、筋かいが挿入されている場合でも、筋かいが面外に外れ、有効に働かなかったと思われるケースが多くみられた。被害を受けた建物では、筋違いが窓下に延長された変則的な筋かいが使用されていたり、筋かいが「K」字に挿入されている建物が多く見られた。また、土台と柱の接合に金物を使用している場合においても、金物や材の劣化により緊結が十分に行われなかったケースもあった（写真 2.5.3.26～29）。

写真2.5.3.28 窓下に伸ばされた変則的な筋かい (東灘区)

筋かいは原則として柱と横架材の接点を繋ぎ、軸組の中にトラスを形成することを目的としている。しかし、今回の調査では、筋かいを変則的に窓下に伸ばすなどして、途中の柱断面の一部を欠いて横断、もしくは途中の柱部分で筋かいを継いで設置したり、K型の筋かいを設置している場合などが見られた。

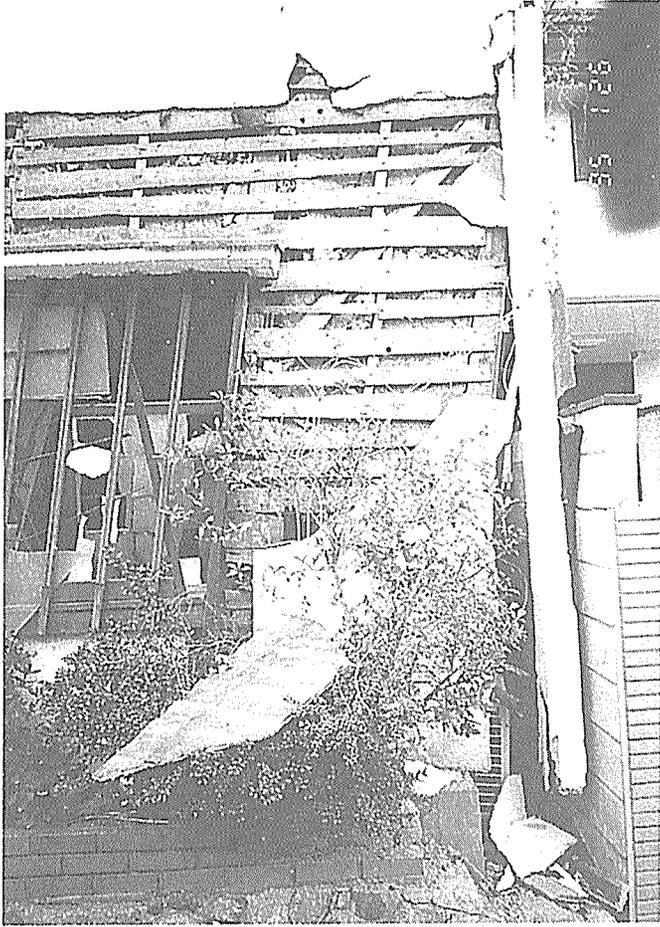
写真2.5.3.29 筋違いが「K」字に挿入されている建物（東灘区）

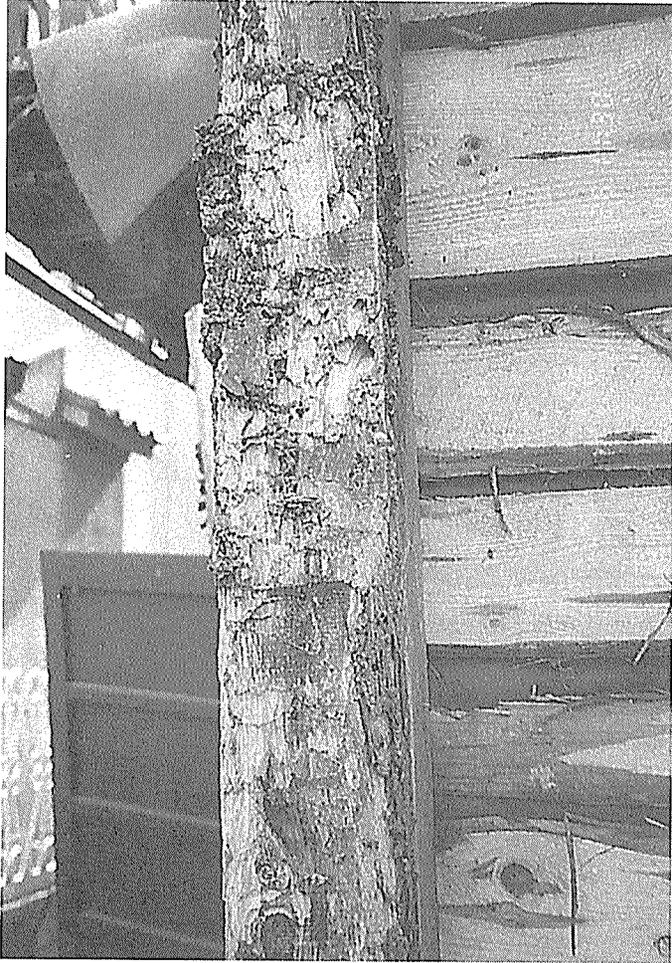
・白アリによる柱の被害例。白アリや腐朽菌により木質部材が劣化していた建物も調査した被害建物の中にいくつか見られた（写真 2.5.3.30～31）。

写真2.5.3.31 白アリの害を受けた柱
(東灘区)

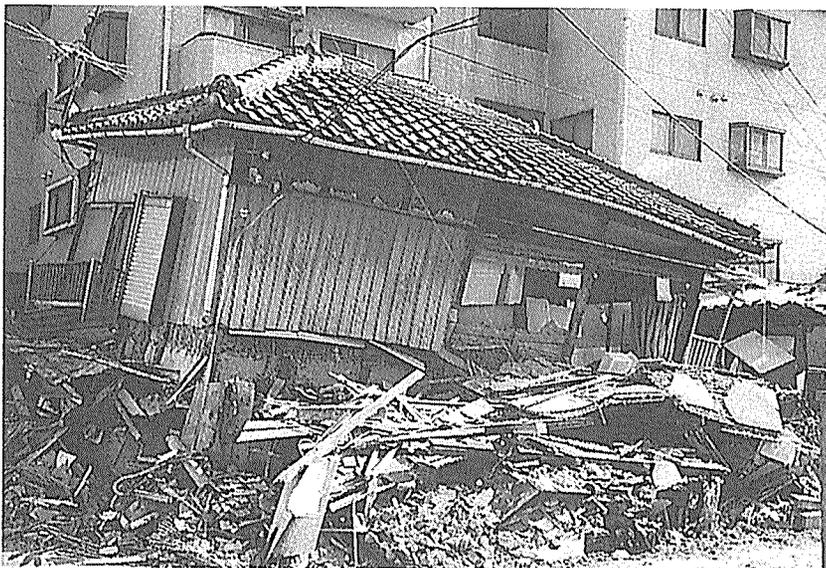
・第Ⅰ期の在来構法による住宅の被害例。壁は土壁であり外観から判断できる限りにおいては筋かいはなく、柱と梁・土台との接合に補強金物は使用されておらず、ほぞが抜けていた。屋根は土葺瓦仕様である。このような仕様の建物は、今回の調査で「大破」以上の被害に分類された建物の中に多く見られた（写真 2.5.3.32～33）。

写真2.5.3.32 第I期の在来構法による住宅
(西宮；NO.11)

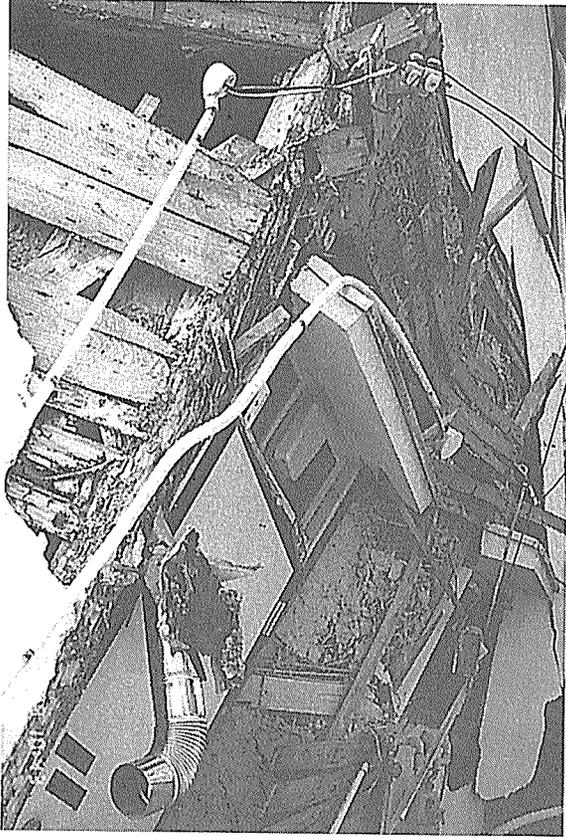
写真2.5.3.35 写真2.5.3.34の共同
住宅の北側の柱材の
白アリによる害
(西宮；NO.28)

今回の調査において、古い木造建物では部材が腐朽や虫害を受けた建物が見られた。木材と同様に金物などの金属も腐食している例が見られた。
