**平成7年兵庫県南部地震
木造住宅等被害調査報告
(中間報告)**

平成7年3月

木造住宅等震災調査委員会

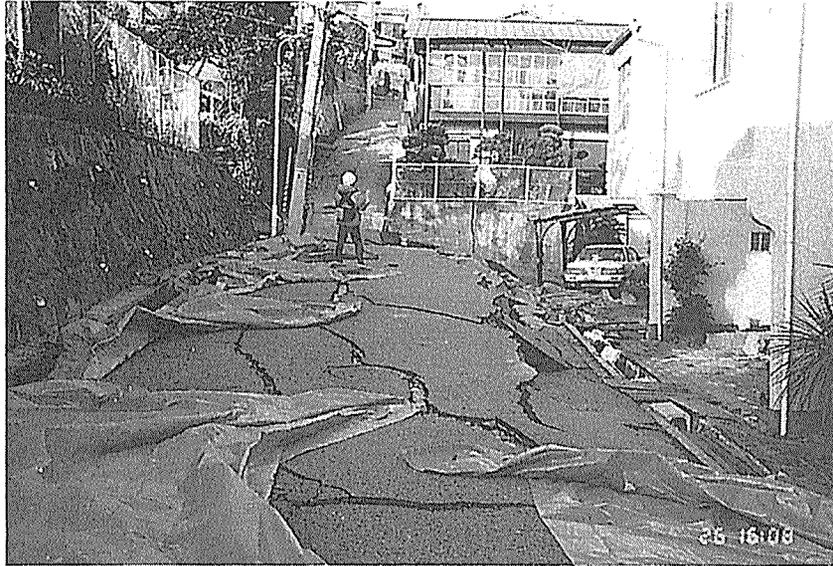
・基礎に大きなひび割れが生じ、アンカーボルトが引き抜かれ、土台が浮き上がり、建物が傾いている被害例。この近くでは、道路に大きな陥没や隆起が生じており、塀も多く倒壊していた。阪急神戸線以北で調査した範囲内では、被害が大きい地域であった（写真 2.5.3.37～39）。

写真2.3.5.39 写真2.5.3.37の住宅付近の道路の地面の状況
(東灘区～芦屋市)

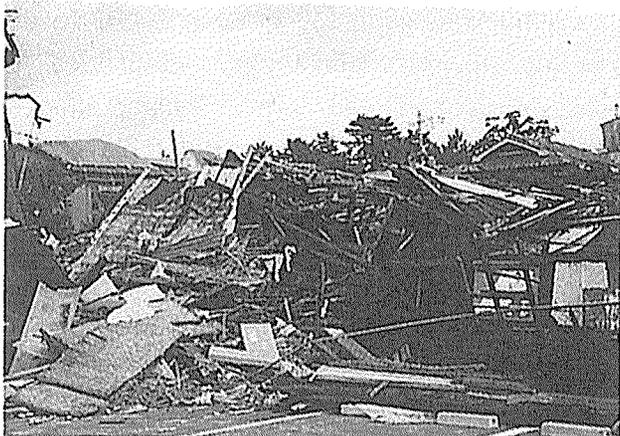
れている木材は断面が小さく品質も悪いように見えた。外壁は漆喰仕上げ、中には木ずり下地モルタル仕上げの場合もある。和風のため内部の間仕切りは少なく、後から取り付けた場合でも非常に薄いので、その耐力は期待できない。耐震性の乏しいところにきて、屋根はふき土を乗せた本瓦ぶき（当地では今日も続いている）で、重いため（基準法ではふき土なしの場合の1.54倍）、1、2階とも完全に崩壊するなど（写真1）、大きな人的被害の要因となった。

写真1 全壊した土塗壁の住宅。元の形が全く判らない(芦屋市)

従来の地震で見られた倒壊の形は、横に倒れ、部材の間にある程度の間隙が残る形であるが、今回のように部材がバラバラに分解して隙間なくガレキの山となる（多くの犠牲者が圧死と云われている）のは、これまでに見たことがない形である。その原因として、部材断面が比較的細く、金物がなかったため、屋根が重かったため、上下動が大きかったため、等が考えられるが、現段階では推測の域を出ない。

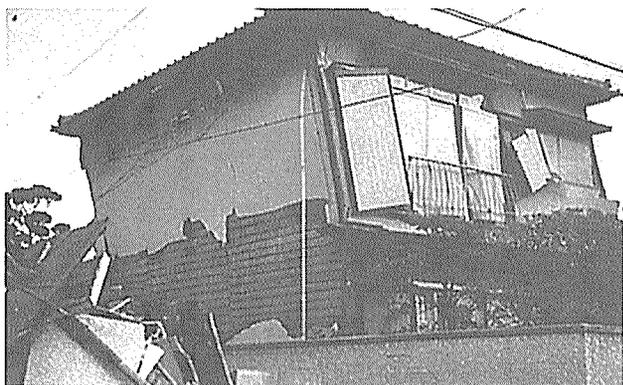
後者は、戦後しばらくしてから昭和30年代頃にかけて建てられた建物で、屋根は同様に本瓦ぶきであるが、外壁は当初から木ずり下地モルタル塗りで仕上げられている。壁は土塗が多く、基本的には筋違いはない（写真2）。あるいは無開口部分

写真2 木づくりだけで筋違いのない住宅の被害（芦屋市）
 が十分であっても、筋違いは必要最小限にしか入れられていない。これは土塗壁の施工上、筋違いを入れるのがめんどろだったためではないかと考えられる。

筋違いは断面が薄く（実測例では1.8～2.7cm×9cm）金物補強もないため、踏み外したり座屈しており、今日の筋違いほどに効いたかは疑問である。

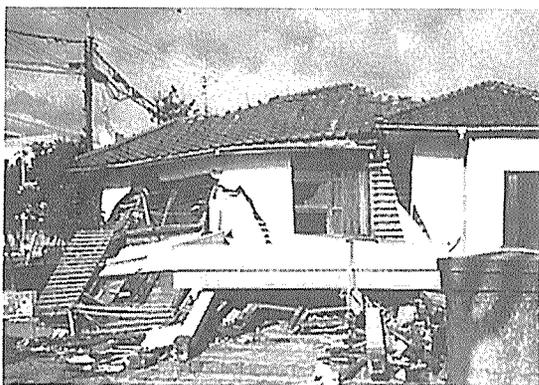
写真4 1階間口部分に耐力壁がほとんどない住宅の被害（芦屋市）

これらの2つの建物は、現行基準には合致しない、いわゆる既存不適であるが、元々、耐震性が乏しいところに来て、増改築（写真3）、耐力壁の配置のアンバランス（写真4）、店舗併用型（写真5）などによる構造計画上の欠陥のため、1階が完全に倒壊するなど被害を大きくし、多くの犠牲者を出す結果となった。

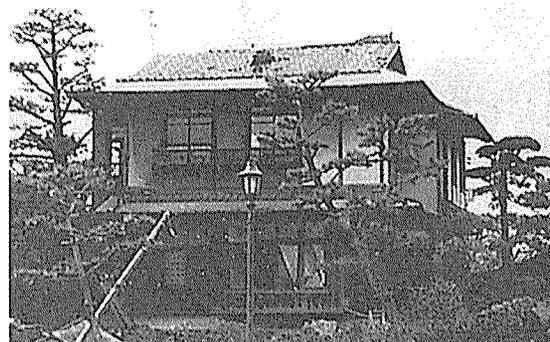
入母屋造りの比較的高级な住宅は、たまたま見かけた中では、被害は少ないように見受けられた(写真10)。

写真10 入母屋造りは比較的軽被害か?(東灘区)

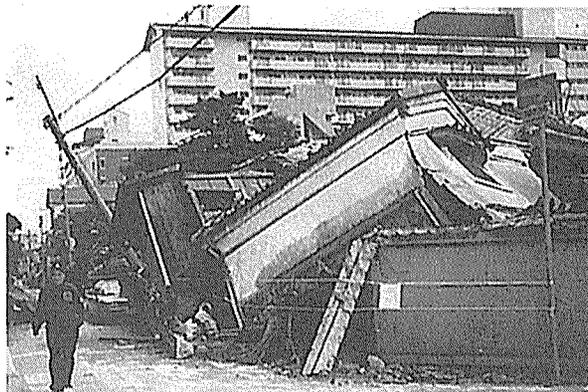
芦屋市船戸町近辺では複数の土蔵がかたまっていたが、1階部分が全壊(写真11)から、外見上無被害(写真12)のものまで、被害の程度に大き

写真11 1階部分が倒れた土蔵(芦屋市)

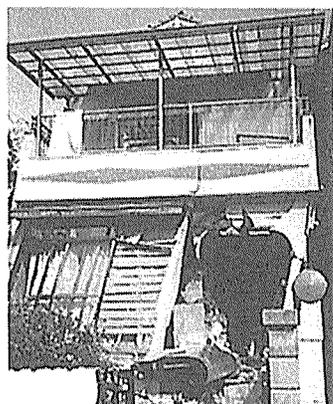
現在の在来軸組工法、枠組工法、木質プレハブ工法などの住宅では、外見上はほとんど被害は認められなかった（写真7）。なお、「現在の」とは、金融公庫融資住宅のタイプのと云う意味である。ただ、従来からその危険性が繰り返し叫ばれてきた耐力壁の配置などが非常に悪い建物、例えば狭い間口の隅部が開口で耐力壁が殆どない建物（写真8、9）などでは、1階が大きく傾くなどの被害があった。

写真8 間口に耐力壁(片筋違い)が91cmしかないミニ開発住宅の被害(宝塚市)

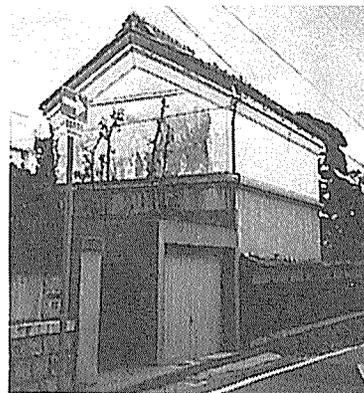
写真12 写真11の近くにおいて被害の小さかった土蔵(芦屋市)な違いがあった。

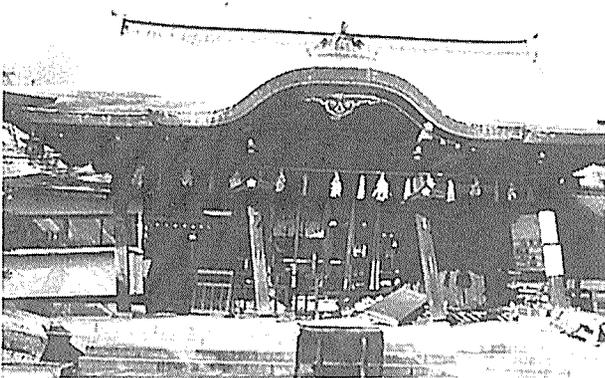
木造の神社は一般に大きな被害を受けていた(写真13)。

写真13 神社の多くは大きな被害にあった(東灘区)

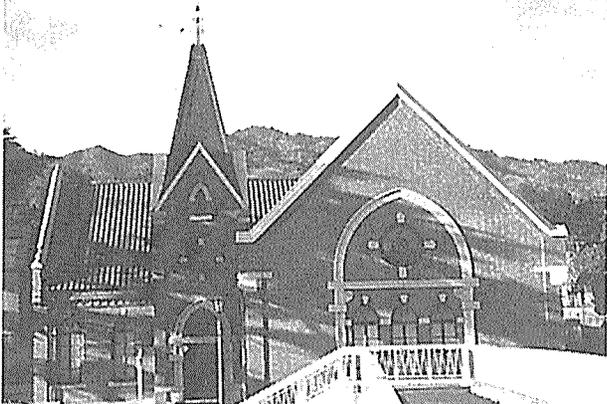
写真15 RC耐力壁と集成材アーチ屋根の組み合わせ。構造的な被害なし(灘区)

技場(方杖式ラーメン、写真16)を調査したが、市民ギャラリーの瓦の一部がずれ落ちただけ、いずれも構造的な被害はなかった。

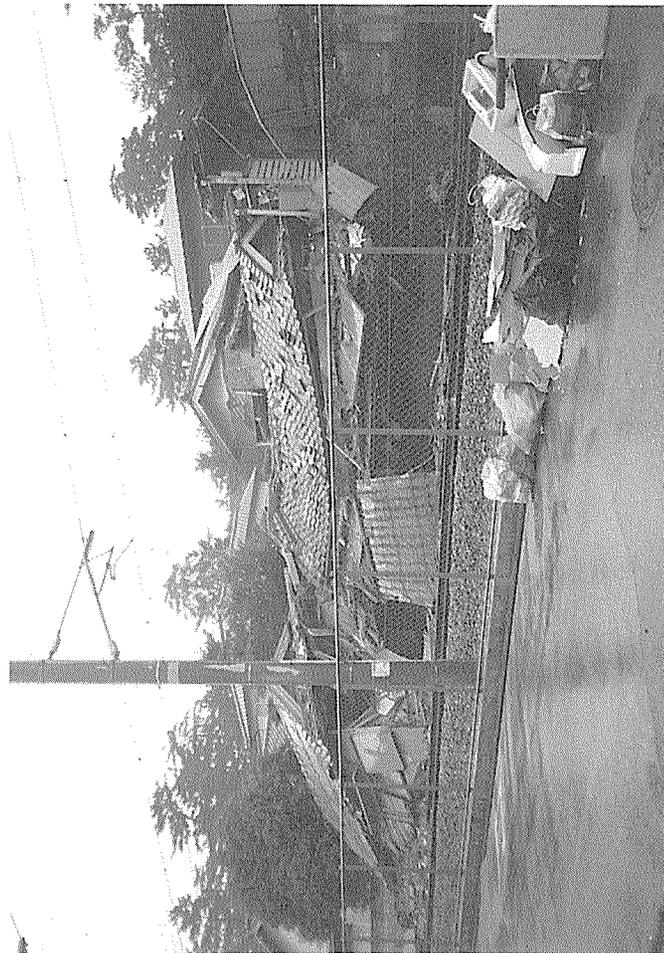
西宮市大井出町 在来木造住宅
前面道路より約60cm高い位置に地盤面が
あり、石積擁壁の崩壊にともなって住宅が前
面道路へ向かって崩壊した。

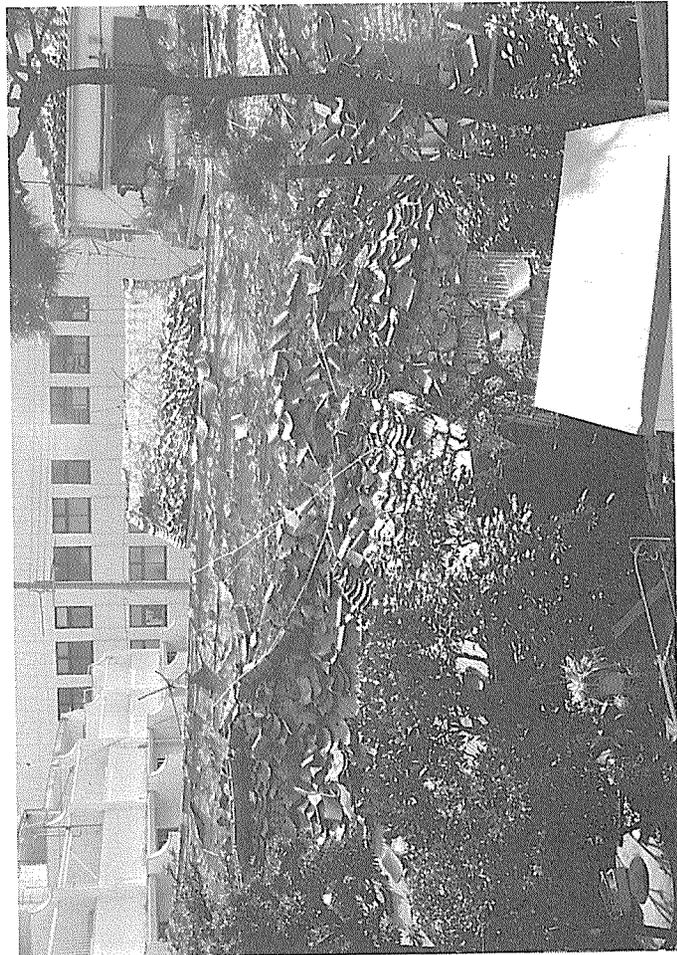
2階建て住宅が完全に崩壊し屋根の葺き土が日本瓦の落下にともなまって露出した。

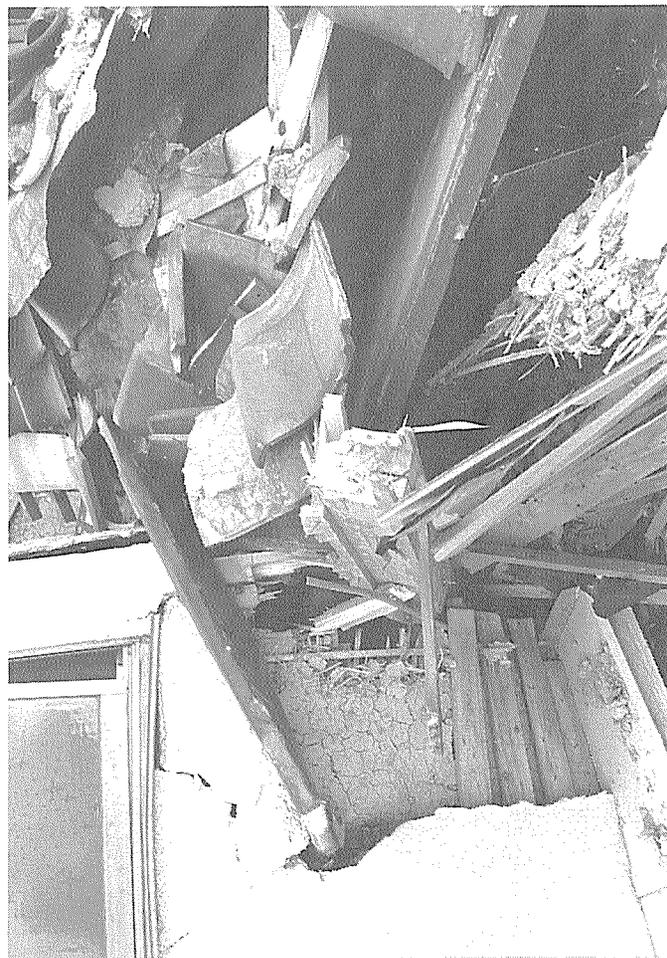
これは1階通し柱の梁接合部の欠きとりによる断面欠損部の局部破断。

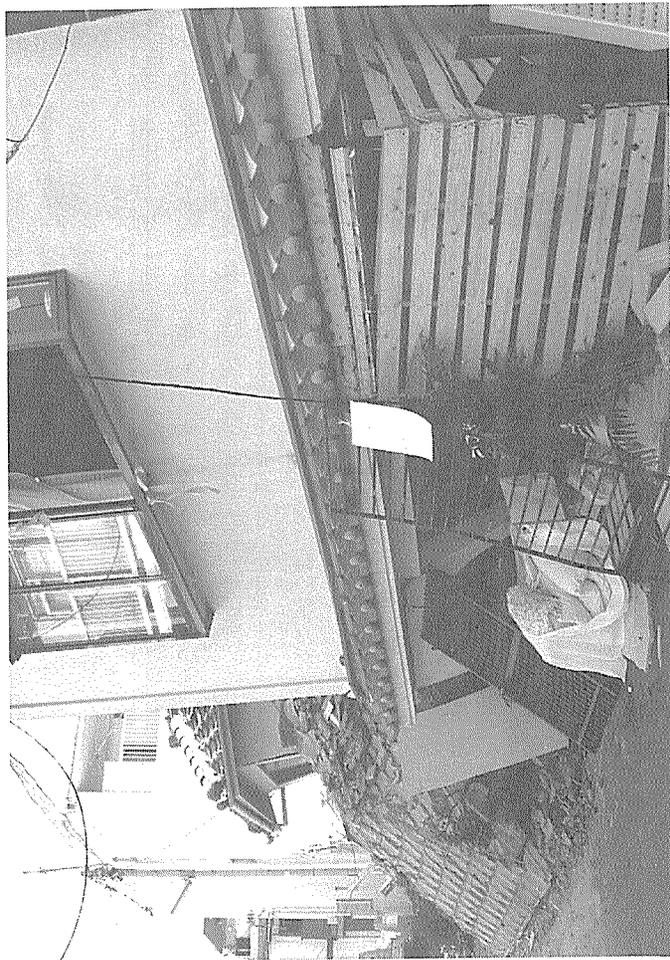
1階の一部はガレージ部分が建物の中にある(写真手前) 大きな開口には耐力壁がみられない。

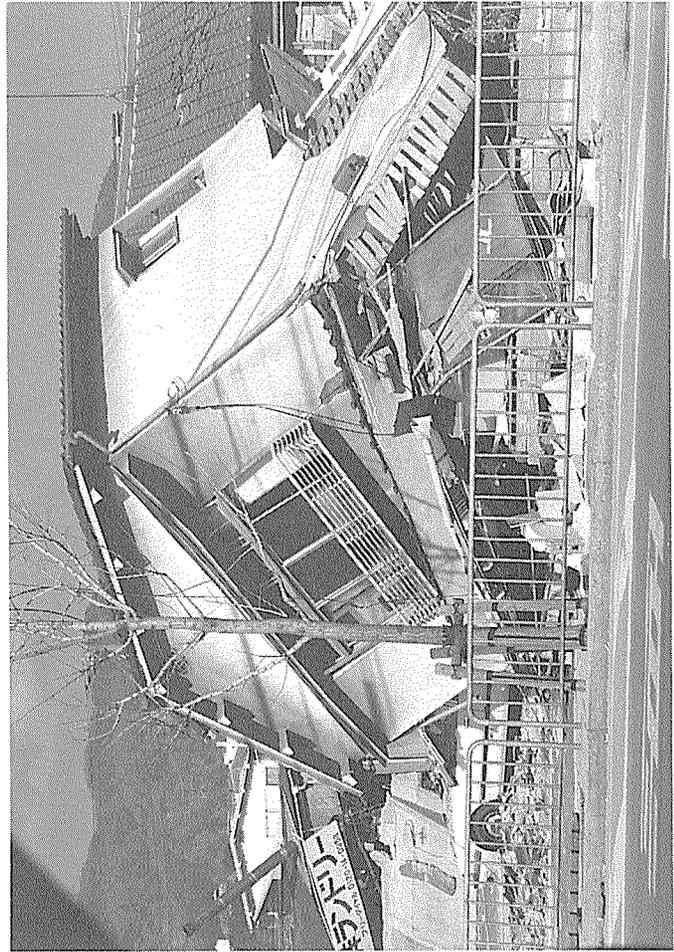
幹線道路沿いの典型的な木造2階建。2階が住居部分とみられるが、1階の道路に面した部分には耐力壁が全く無く、壁の偏在が顕著である。

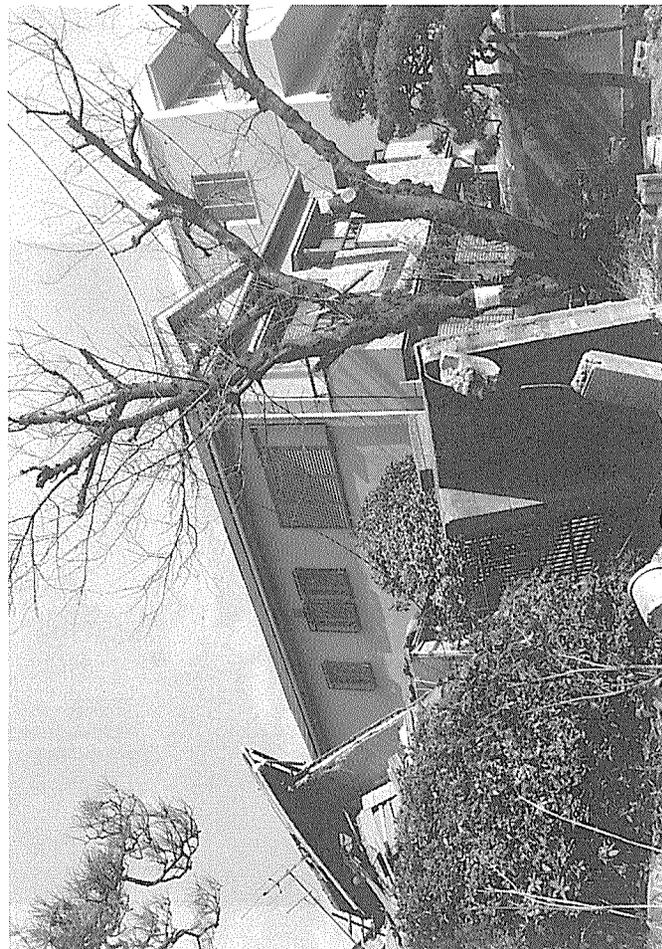
比較的開口が小さく、壁の部分が腰壁垂れ壁を含めて面積が多くとられている。また平面形が整形に近く壁や開口の配置が比較的バランスがとれているものに多い。枠組み壁工法やプレファブ住宅も軽微な被害のものが多い
