# 調査事業報告書

〈13号台風による大隈半島の風による被害調査報告書〉

財団法人 日本住宅・木材技術センター

# 13号台風による大隅半島の風による被害調査報告

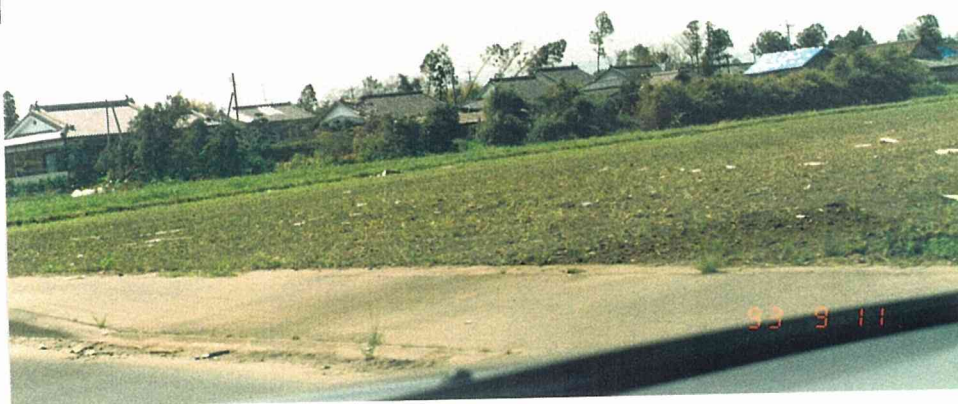
集落の建物、樹木等なんらかの被害を受けた

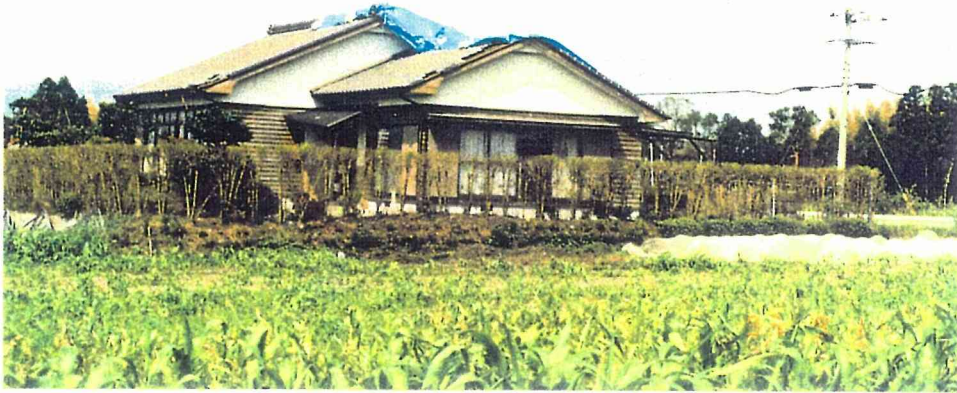
タルキからの飛散

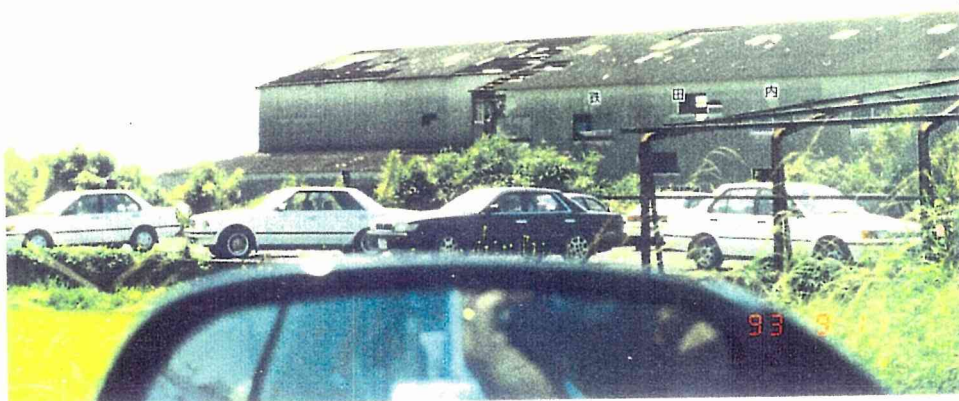
スレートかわらの  
の飛散

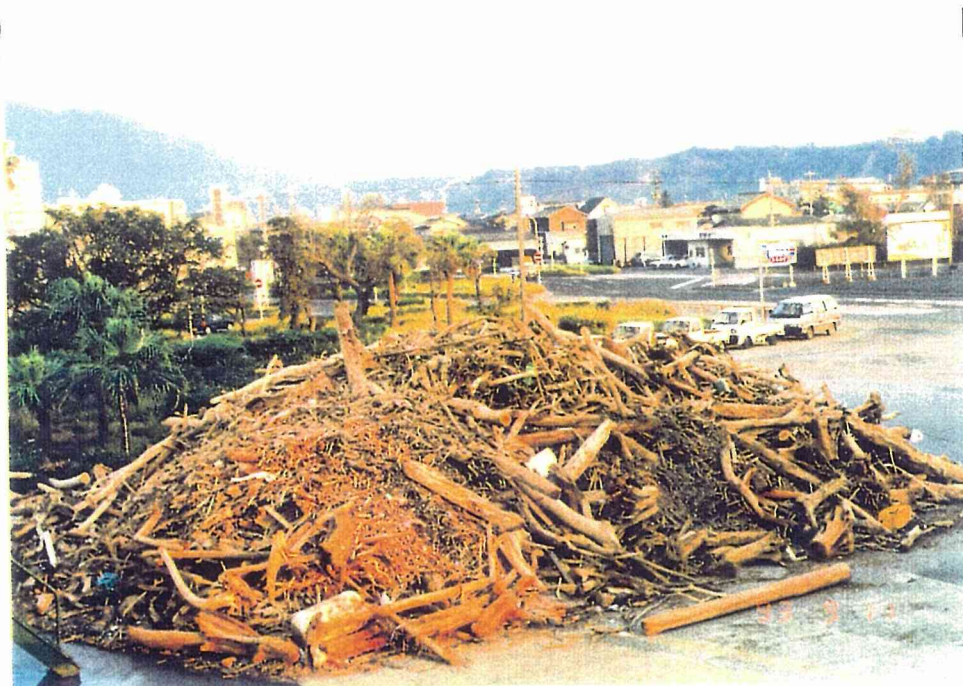
流木の山

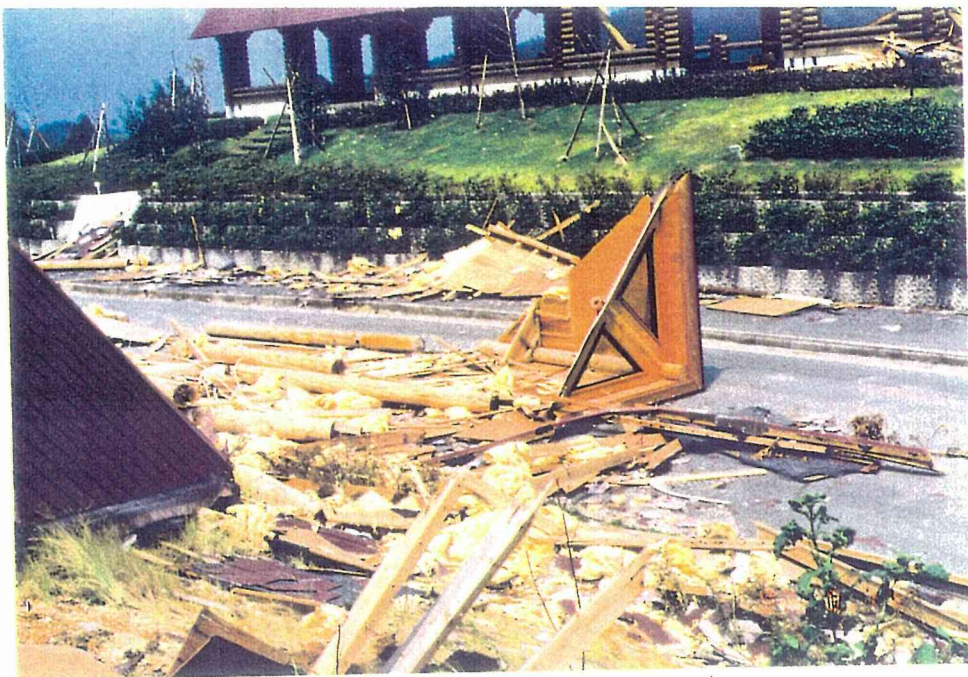
飛散した屋根

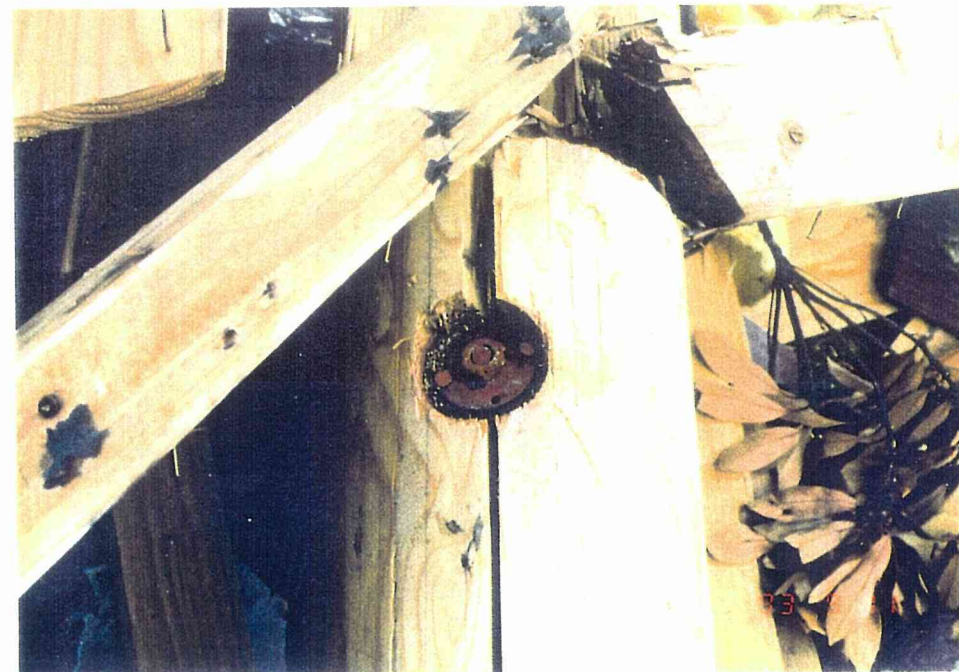
桁上部ナット

自動ロックナット
